# 宝安新安海滨城广场三期电梯更新工程“3·4” 一般物体打击事故调查报告

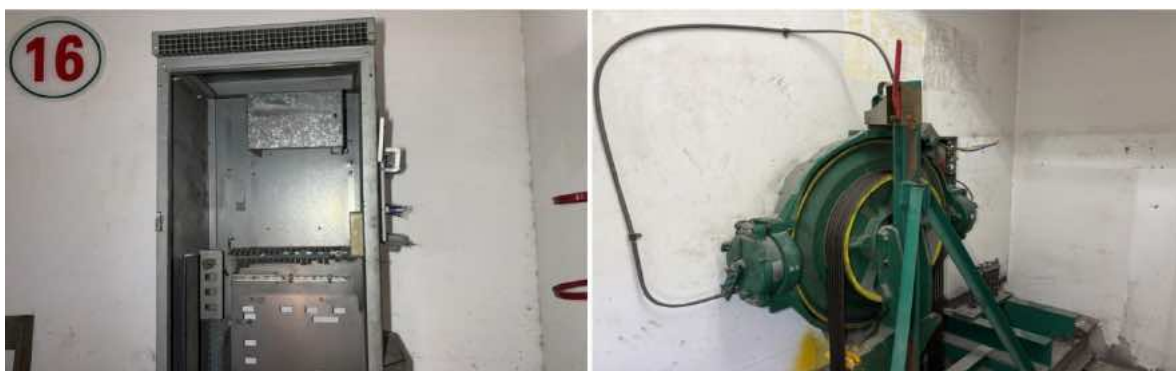
图 1 电梯机房内控制柜及驱动主机情况

1. 事故发生位置为宝安区新安街道海滨城广场三期 1 栋 2B 单元右侧客梯电梯井道内。电梯机房位置电源柜内空气开关未连接动力线路，控制柜内部电子器件已全部拆除。驱动主机、限速器、悬挂系统等主要部件均保持完整，未见拆除痕迹（见图 1）。

①机房部分：电源柜内空气开关未连接动力线路，控制柜内部电子器件已全部拆除。驱动主机、限速器、悬挂系统等主要部件均保持完整，未见拆除痕迹。综合分析认为，事发过程中轿厢的移动，仅可能源于机房工人人为释放制动器，利用轿厢与对重之间的重量差，使轿厢向下移动。

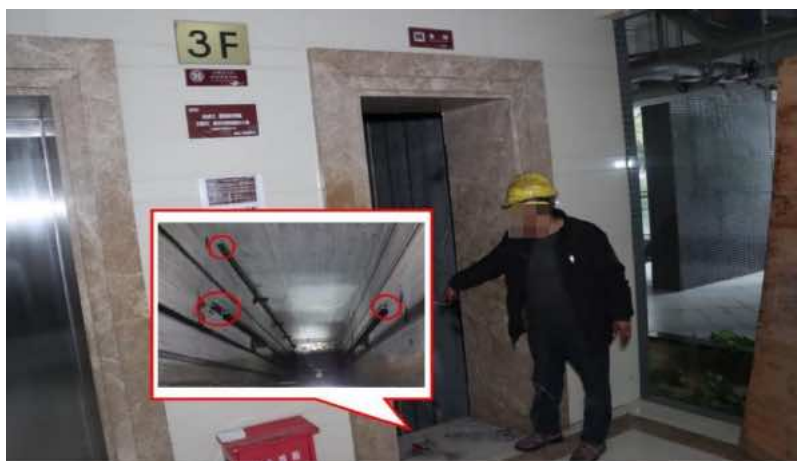
图 2 海滨城广场三期 1 栋 2B 单元电梯井道内情况

2. 井道内二、三楼之间的电梯导轨被切断（见图 2），切断

的导轨端面距二楼层门地坎约 2.7m，距三楼层门地坎约 2.8m；对重架位于十六层电梯井入口左侧，对应侧的对重导轨及轿厢导轨已拆除；对重框内共缺失对重块 5 块，2 块脱落坠至轿顶，剩余 35 块，对重块固定件（俗称“压码”）距当前对重块顶端约 0.35m（见图 3），水泥对重块规格为：长 0.56-0.64m、宽 0.22m、厚 0.05m，单块标注重量为 25kg；对重框架位于电梯井道西侧，电梯井道西侧对重框无限速器钢丝绳（见图 4）。

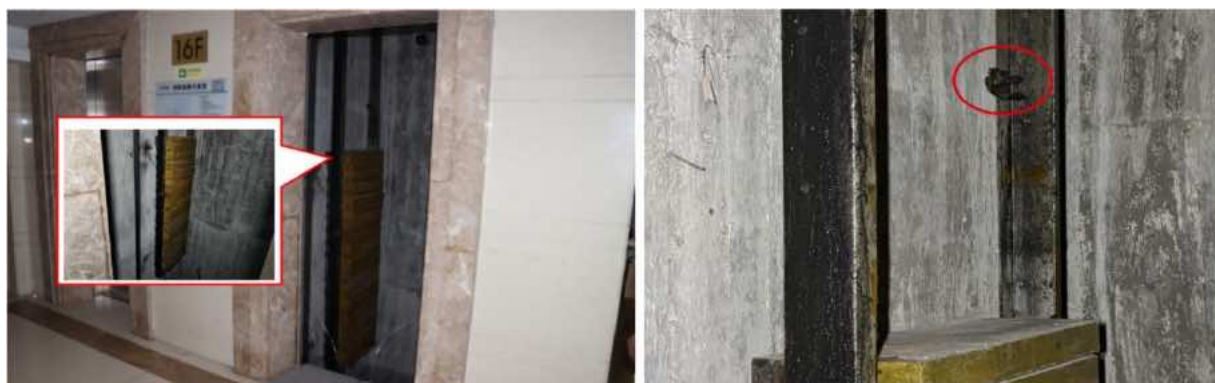
图 3 电梯井内剩余对重块情况

②井道部分：对重架位于十六层电梯井入口左侧，其对应侧的对重导轨及轿厢导轨均已拆除。根据对重块在对重架内堆放痕迹及现场实物判断，事发前工人为了减轻对重重量，曾拆除 3 块对重块，并移动了对重块固定件。事发后，对重架内共缺失对重块 5 块，其中 2 块脱落坠至轿顶。经测量，对重块固定件距当前对重块顶端约 0.35m。事发时，轿厢停于三楼层门地坎下方约 4m 处，对重架相应停于十三楼层门地坎下方约 1m 处。经估算，脱落的对重块自对重架至轿顶的坠落高度约为 32.9m。由于对重框架已发生变形，事故后其框内顶部的两块对重块出现明显移位，存在二次坠落风险。对重框架位于电梯井道西侧，限速器钢丝绳位于井道南侧，两者不在同一平面内，现场未发现利用限速器钢丝绳将对重架进行相对固定的防护措施。

②对重块未进行有效固定。施工作业人员为减轻对重重量，在移动对重块固定件并拆除 3 块对重块后，未将固定件向下移动以有效压实对重块，也未检查对重块是否出现松动或移位，导致对重块未能得到有效固定。

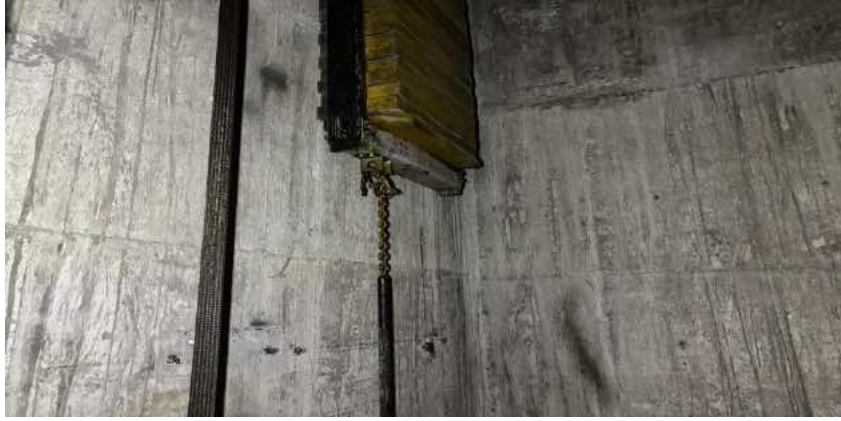
图 4 电梯井道西侧对重框无限速器钢丝绳

2. 工人在拆除井道上部对重导轨后，未按施工方案要求利用限速器钢丝绳将对重架进行相对的固定，对重架在向上运行时失去有效约束，与井道壁发生碰撞，造成对重框架变形。

井道上部对重导轨后，未按《电梯拆除施工方案》<sup>[1]</sup>中的要求执行，未利用限速器钢丝绳将对重架进行相对的固定，导致对重架在向上运行时失去有效约束，与井道壁发生碰撞，最终造成对重框架变形，为后续对重块脱落埋下安全隐患。

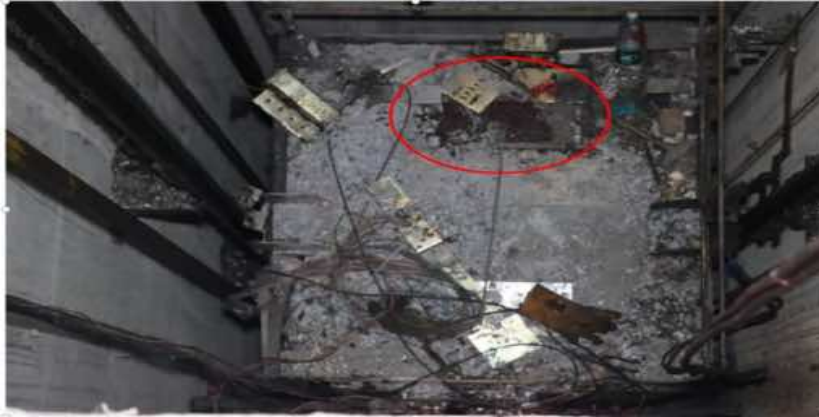
图 5 轿厢顶部的情况

3. 轿厢顶部有部分拆除的金属配件、水泥碎块、电线，南侧有一摊血迹（见图 5）；一楼电梯口处有被拆除的 3 块对重块、已拆除的轿厢导轨、掉落的水泥块已散落（见图 6）；三至十六楼电梯口已用门板临时封闭（见图 7）。
