# 龙岗园山西坑社区“9·21”一般物体打击死亡事故调查报告

2025年9月21日9时6分许，位于深圳市龙岗区园山街道西坑社区的浩捷建材制品（深圳）有限公司发生一起物体打击事故，造成1人死亡，直接经济损失148万元。

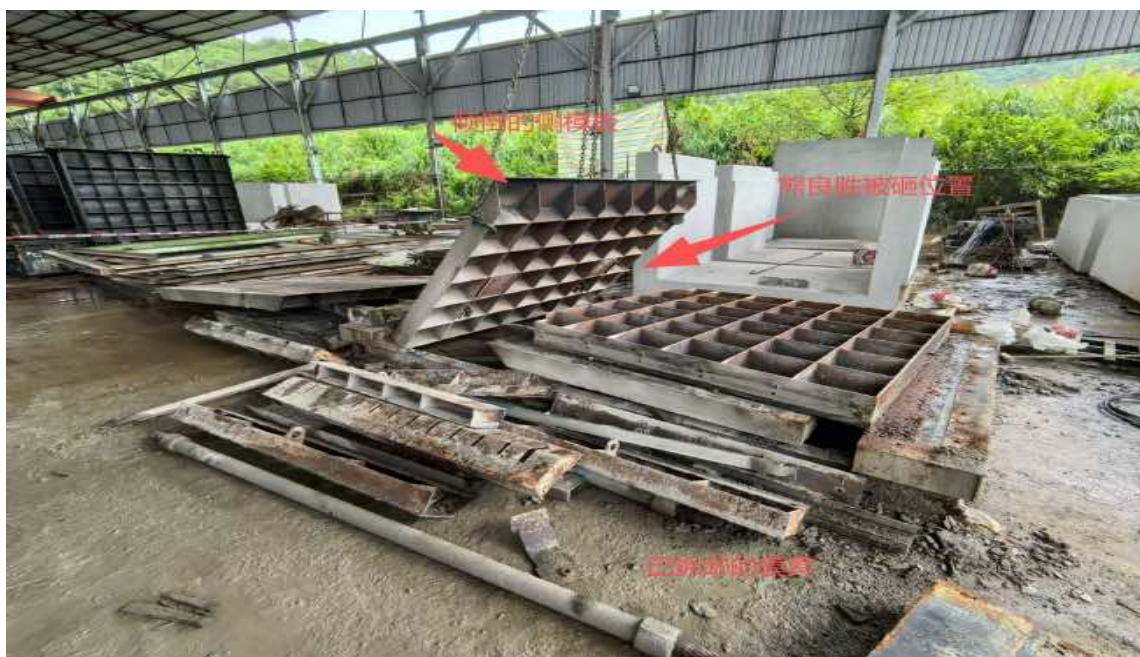
2025 年 9 月 21 日 7 时 50 分许，熊某胜到达浩捷建材制品（深圳）有限公司厂区继续拆解焊切模具，熊某胜使用焊炬枪切割模具的部件，然后借用浩捷建材制品（深圳）有限公司电动扳手将连接模具各部件的螺栓拆下。9 时 6 分许，熊某胜拆解模具侧模板过程中，模具侧模 1 块铁板倾倒将熊某胜挤压在铁板与底模之间。（见图 1）

图 1 事发现场图片

熊某胜在拆解焊切模具作业过程中，未采取防倾倒措施，将侧模与底模连接的紧固件螺栓拆下，侧模铁板失去约束力倾倒。

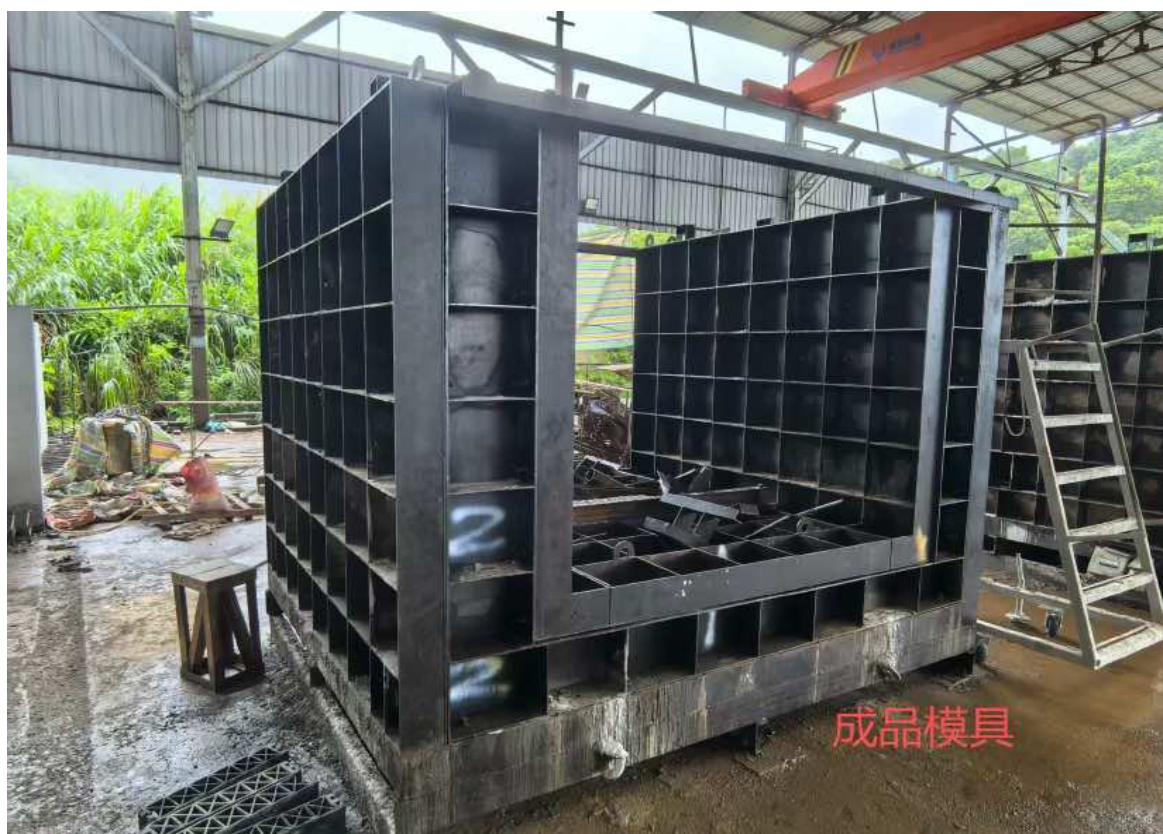
涉事模具为通风渠预制件钢模，模具材质为铁质，呈凹字形，由侧模、底模、加强肋、吊装件、紧固件等组成，其中模具的侧模由 4 块铁板组成，每 2 块铁板合并成一块侧模板，通过焊接和螺栓紧固的方式固定在底模板上。模具重约 2500kg，单块铁板长约 1.97m，宽约 0.15m，高约 1.75m，单块铁板重约 300kg。（见图 2）

图 2 成品模具图

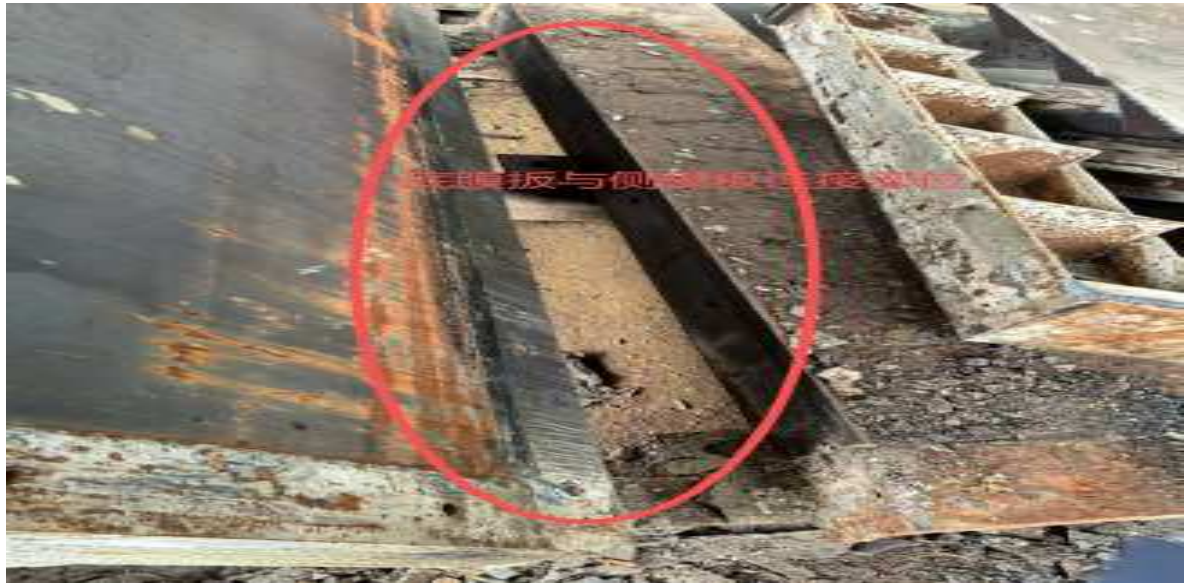
1. 涉事模具两侧的加强肋、4 块侧模铁板、紧固件已拆解焊切，侧模与底模的紧固螺栓已拆除，2 块侧模铁板倒放在底模上，1 块侧模铁板被行吊吊起，地面堆放着已拆卸的模具部件和 1 块

侧模铁板。（见图 3）

图 3 侧模与底模的紧固螺栓已拆除

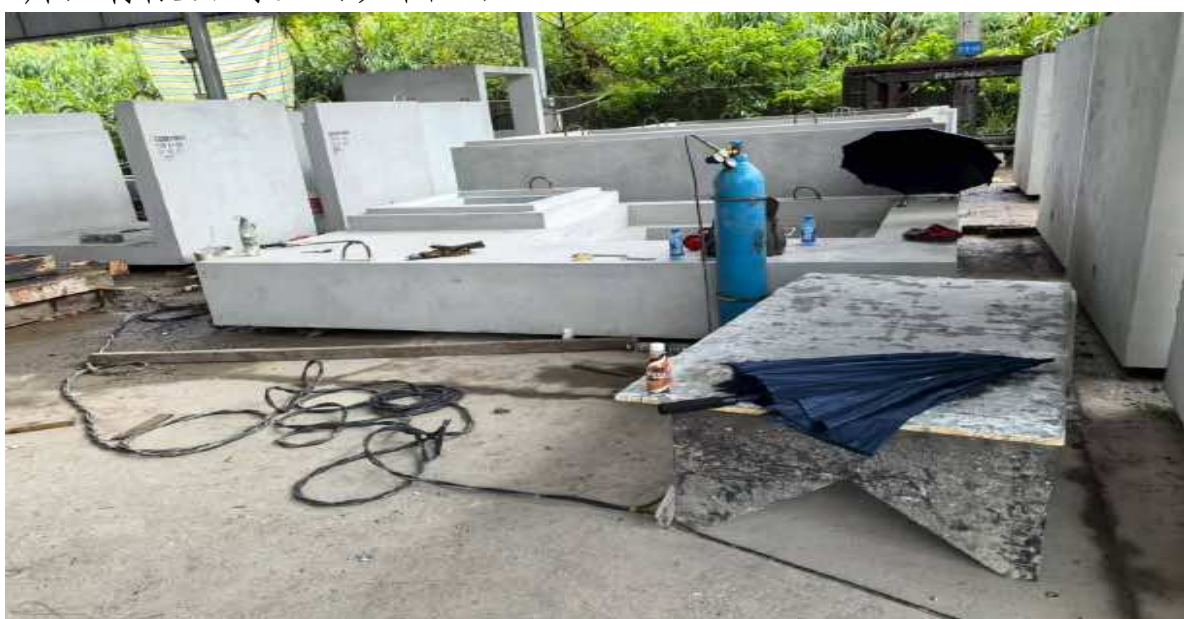
2. 拆解焊切模具作业区域的地面放置1瓶氧气瓶和1瓶乙炔瓶，氧气瓶和乙炔瓶通过气管连接到焊炬枪，焊炬枪、扳手、劳保手套、工具袋放置在已生产的预制件上。经调查，谢某强和浩捷建材制品（深圳）有限公司约定，拆解焊切模具时使用的氧气和乙炔气按照实际用量由谢某强支付费用给浩捷建材制品（深圳）有限公司。（见图4）

图4 拆解焊切模具的作业工具
