# 辽源龙山七一线与银基线联络改造项目 “12·12”一般燃气爆燃事故调查报告

辽源市人民政府事故调查组

2026 年 1 月

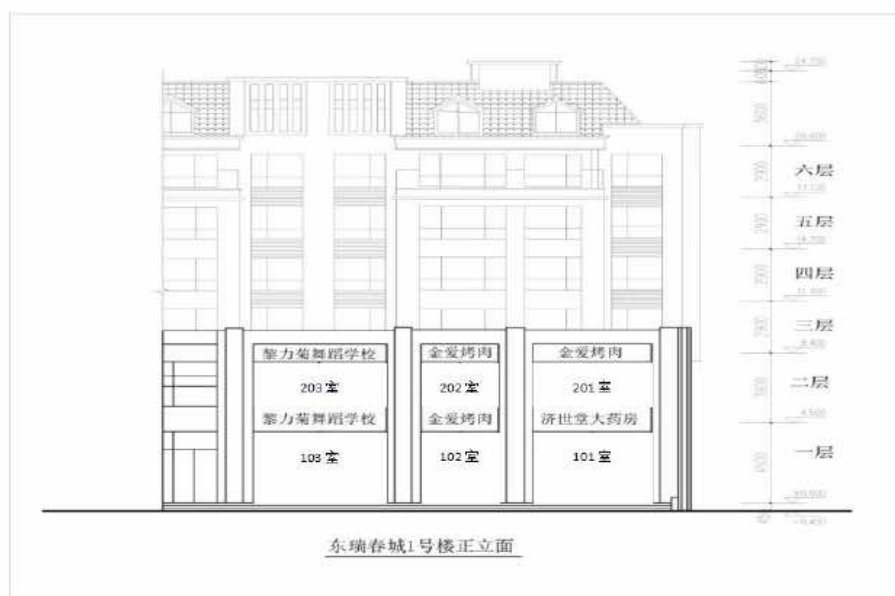
图 1 涉事建筑示意图

爆炸部位位于东吉大路北侧的东瑞春城小区 1 栋 1 单元东侧金爱烤肉店内，建筑物门窗及玻璃残片均以该部位为核心向周围呈被冲击波抛出痕迹，门窗及室内物品均有过火痕迹，爆炸火焰及冲击波瞬间波及东吉大路南北两侧。

爆炸点位于金爱烤肉店一楼通往二楼传菜电梯顶部悬挂的传菜电动机处。

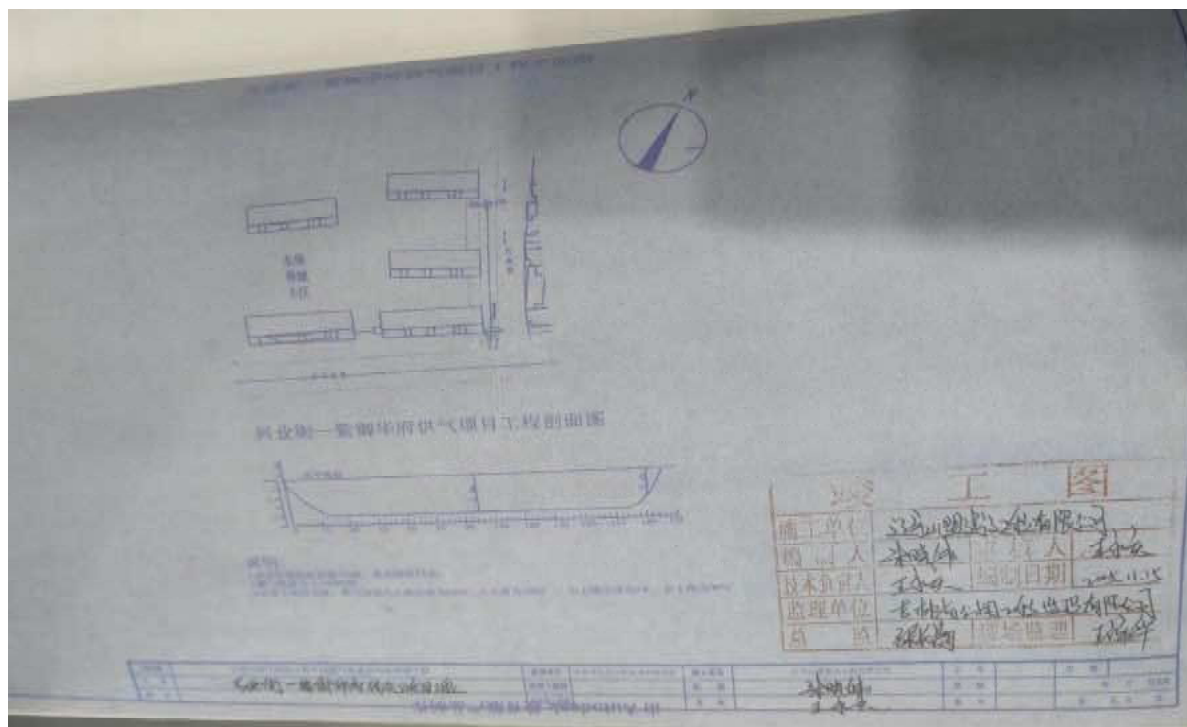
图 2 涉事燃气管道工程竣工图

“12·12” 涉事燃气管道，位于辽源市龙山区兴业街西侧，管道施工方式为定向钻施工，管材：PE，管径：DE160，设计压

力: 0.4MPa, 当日零点至事发前, 运行压力: 0.232MPa-0.235MPa。  
该管道竣工时间: 2015 年 12 月 16 日, 投入运行时间: 2016 年 5 月 17 日。

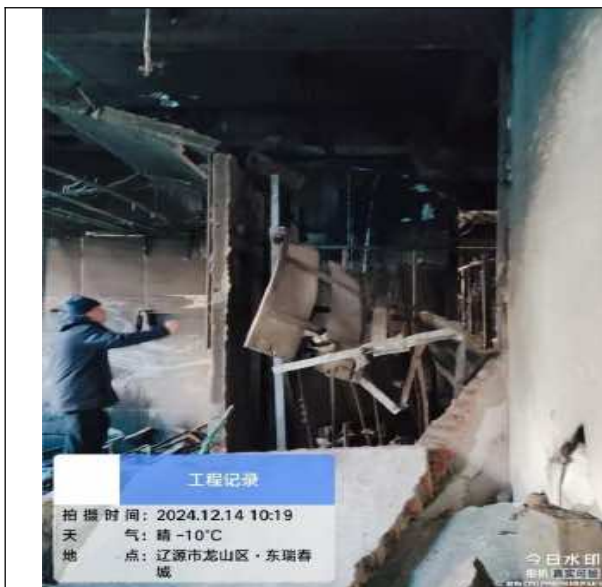
金爱烤肉店二楼：传菜电梯井北侧砖砌墙上部向北部折断，西侧与舞蹈学校隔墙向西倒塌，东侧电梯墙外挂装饰铁架向南侧位移，西侧墙处烟道（传菜电梯井南侧）北侧受到外力撞击变形，楼梯北侧隔墙向南倒塌，二楼传菜电梯井顶部及厨房楼板向上凸起，二楼厨房支撑钢梁向下凹陷。

图 3 传菜电梯井北侧砖砌墙上部向北折断

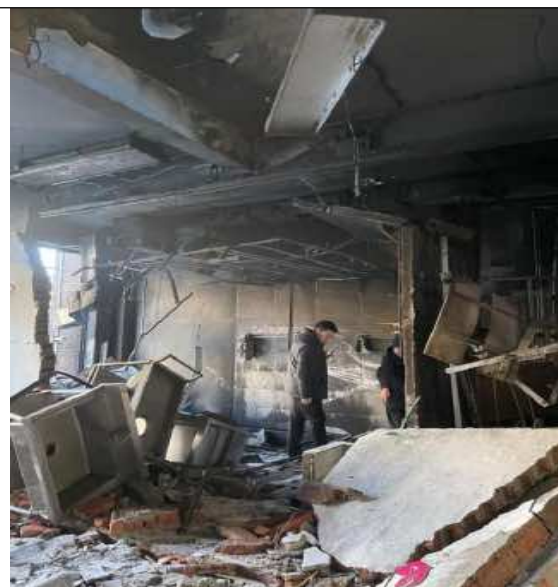
图 4 西侧与舞蹈学校隔墙向西倒塌

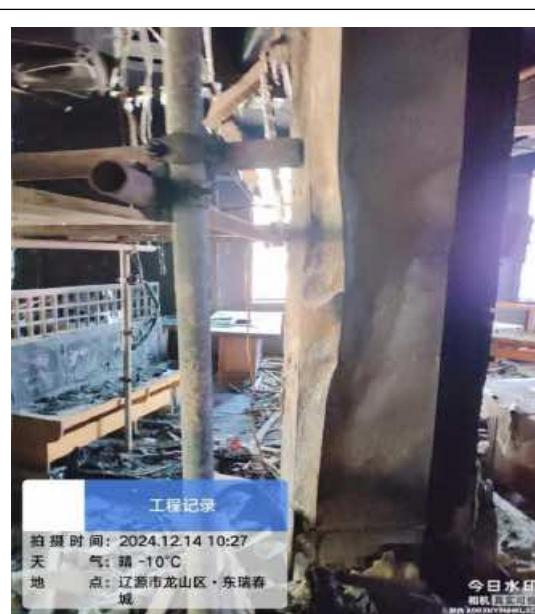
图 6 西侧墙处烟道北侧受到外力撞击变形

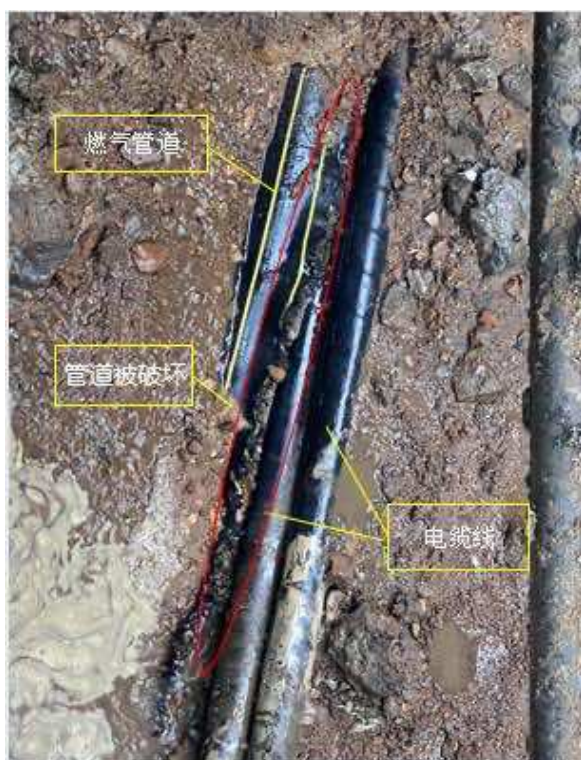
12月12日13时许，亿通公司开始进行扩孔回拖作业。施工过程中，扩孔器行进至东瑞春城小区1栋1单元东侧山墙外3.34m处时，与辽源市华润燃气公司在该路段的中压燃气管道（管径dn160、运行压力0.2MPa）发生刮碰，致燃气管道2.2m长条形撕裂，燃气在地面以下（深度约3.4米处）大量泄漏。

经开挖确认：水平定向钻机沿已钻成导向孔实施电缆回拖作业，扩孔器行进到兴业街段时，与辽源市华润燃气公司 2015 年采用水平定向钻铺设的中压燃气管道（管径 dn160）发生刮碰，刮碰总长度约 3.7m，其中有 2.2m 被刮漏，漏孔呈长条状，泄漏的燃气以 0.2 兆帕压力在地下 3.4 米处向周围松散土壤中迅速扩散。

图 8 涉事电缆及被刮碰的燃气管道

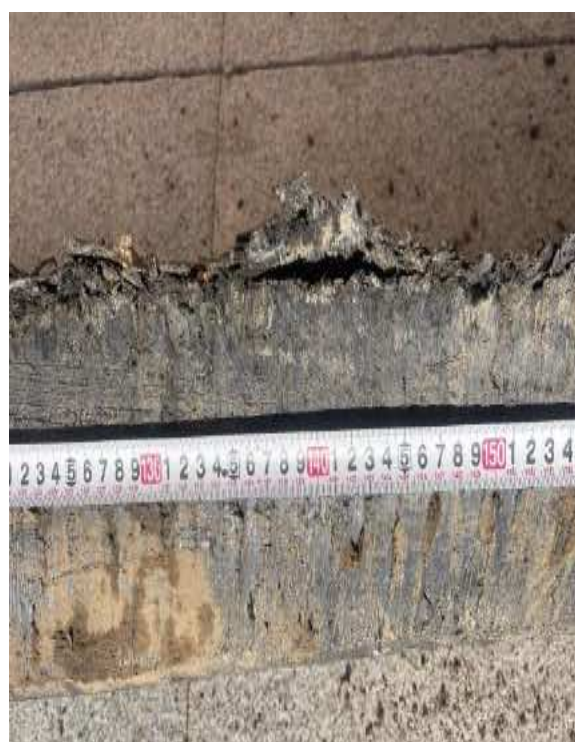
图 9 被刮漏位置中间点照片
