# 福田华富村东、西区旧住宅改造项目“12·31” 一般高坠事故调查报告

编制单位：福田区华富街道华富村东、西区旧住宅改造项目  
“12·31”一般高坠死亡事故调查组  
编制时间：2023年4月14日

福田区华富街道华富村东、西区旧住宅改造项目（以下简称“事发项目”），为华富村东、西区旧住宅区改造项目Ⅱ标段施工总承包工程其中一部分。

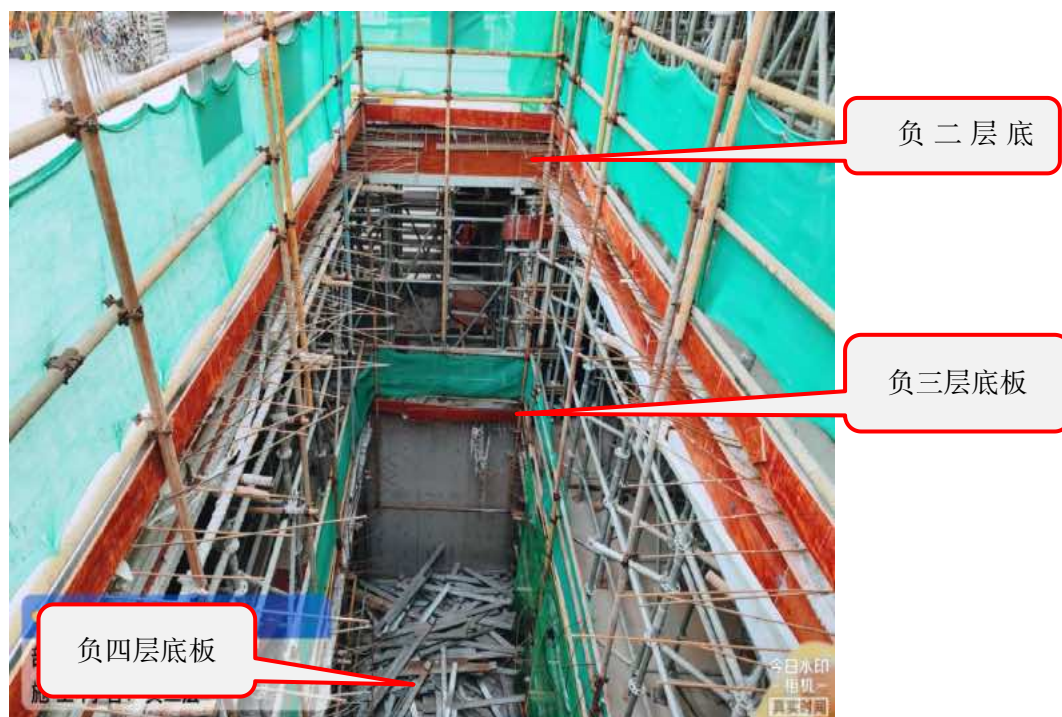
图 3 吊料洞口现场立面图

吊料洞口位于事发项目 3-2 区域，长 8.4m、宽 3.5m，贯穿负二、负三层至负四层底板，主要作用为方便地下室材料吊运使用。

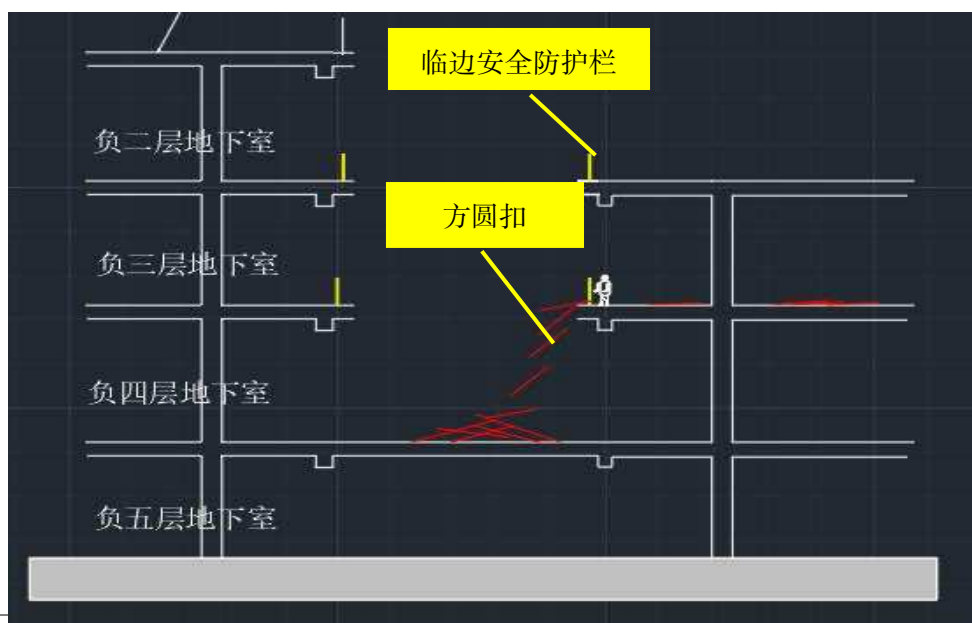
图 4 冉某娣（死者）将拆下的方圆扣搬至吊装口示意图

一是公安机关排除冉某娣遭他杀、故意伤害致死及自杀的情况。二是根据现场工人的描述，事发现场防护设施已被作业的工人有所改造，以便向下丢掷方圆扣至吊料洞口负四楼底板。6 时 30 分许至 8 时 10 分许，冉某娣在地下室负三楼搬运方圆扣至吊料洞口护栏边，将方圆扣穿过被人为拉扯扩宽的密目网向下丢掷。三是鉴于冉某娣身高 1.44 米，防护栏约 1.1 米，仅有攀爬防护栏才会从防护栏上方坠落，但当时其作业并无攀爬防护栏的需要。

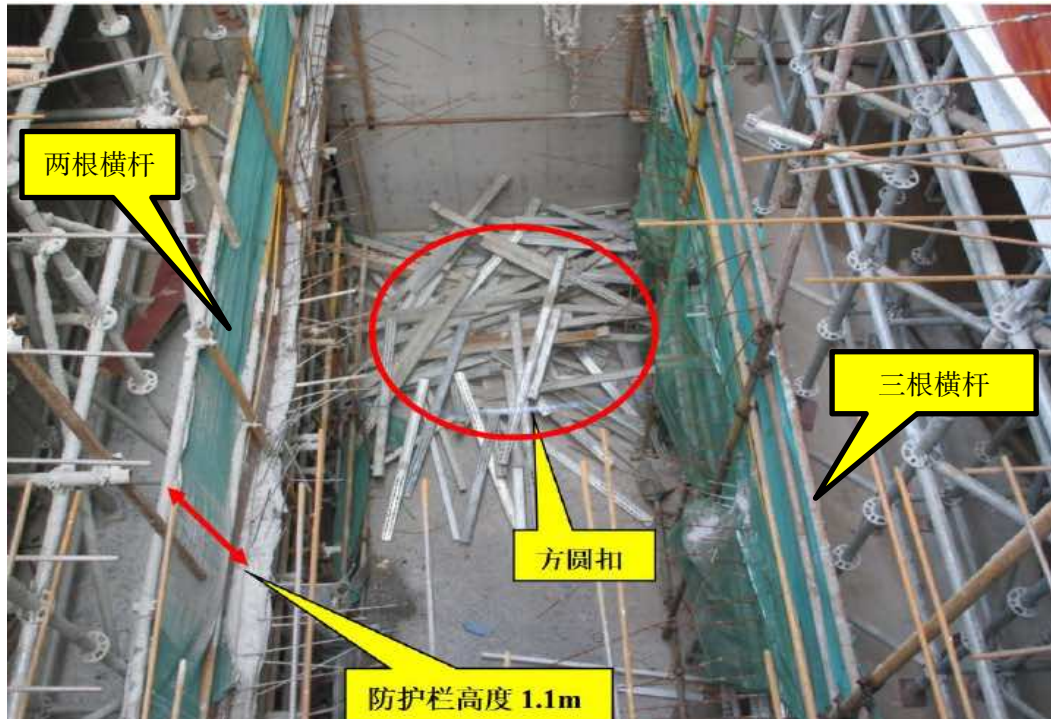
图 6 勘查时吊料洞口内状态图

事发现场位于福田区华富街道华富村东区项目工地 3-2 区域吊料洞口，经查看该吊料洞口长 8.4m、宽 3.5m，贯穿负二、负三层至负四层底板。

洞口四周板面有预留钢筋、负二、负三层洞口周边有用钢管搭设高 1.1m 的防护栏，内侧张挂密目式安全网，底部设置踢脚板，负三、负四层支模架未拆除，负四层吊料洞口板面散乱堆放有数十件方圆扣，个别方圆扣有凝固血迹。

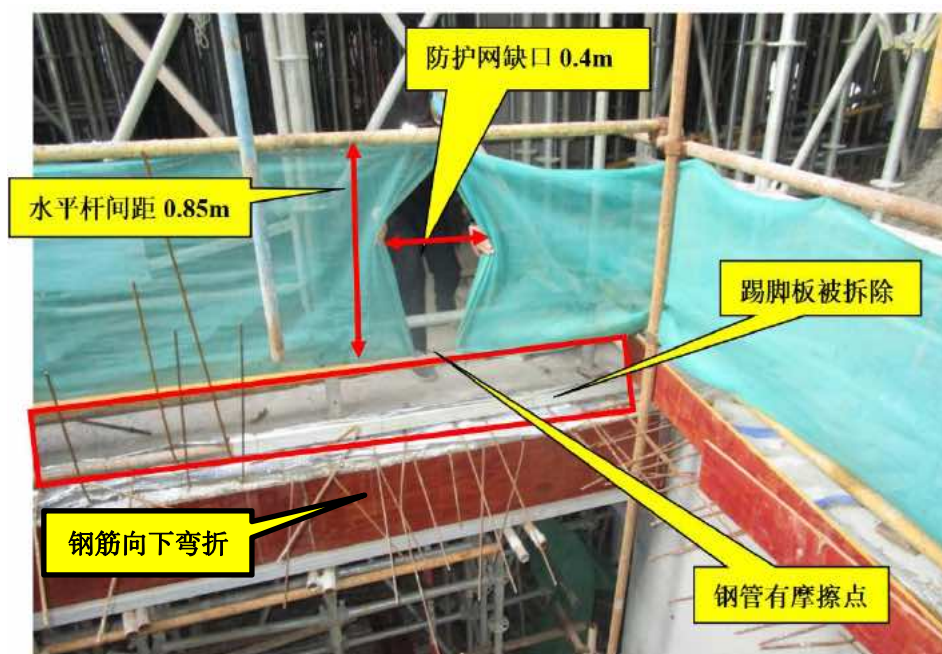
图 8 事发点正上方负三层防护栏状态图

(2) 事发吊料洞口安全设施。该项目吊料洞口均未安装立杆、挡脚板和 3 道横杆<sup>[5]</sup>，横杆中扎有密目式安全网<sup>[6]</sup>进行防护，经监理验收全部合格。事发坠落点上方防护栏状态与其余防护栏状态不同。事发前，总承包项目安全管理人员日常检查事发处安全防护栏杆合格，后工人为了方便投掷方圆扣，拆除了中间横杆并拉扯扩宽了横杆间密目网。

仅事发点正上方负三层防护栏局部踢脚板被拆除，且缺失中

间横杆。该处底部钢管有明显摩擦、撞击痕迹，安全防护栏杆，上面两道水平杆间距约为 0.85m，密目式安全网搭接处有一处未固定宽度的 0.40m 缺口。该处防护栏外延的钢筋较其余方向钢筋向下弯折。

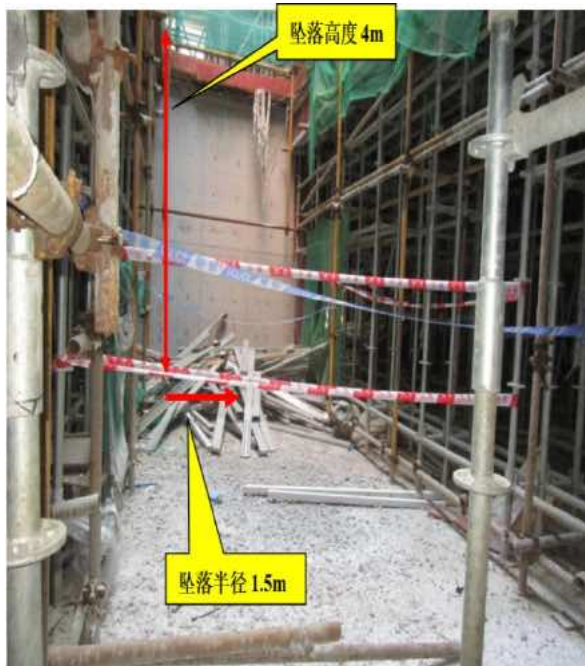
图 12 坠落点示意图

勘查时复原了抛掷方圆扣滑落过程。经测量,负三层防护栏密目式安全网未固定的缺口处至负四层板面的高度 4m,坠落中心点(血迹凝固点)至防护栏边垂线的水平距离 1.5m,符合坠落半径范围。
