# 宝安新安宗地 A006-0941 项目工地“4·6”一般高处坠落事故调查报告

2025 年 4 月 6 日，宝安区新安街道宗地 A006-0941 项目工地发生一起高处坠落事故，造成 1 人死亡，直接经济损失约 175 万元。事故发生后，根据《生产安全事故报告和调查处理条例》（国务院令第 493 号）的要求，由区应急管理局牵头，宝安公安分局、区住房和城乡建设局、市市场监督管理局宝安监管局、区总工会等部门参与，组成事故调查组，展开事故调查处理工作。

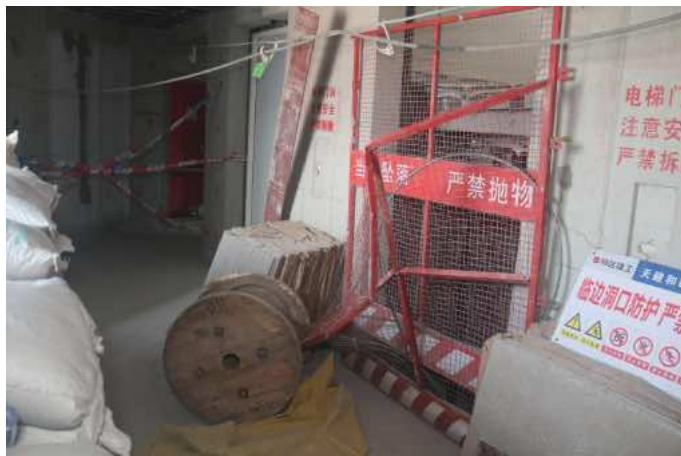
图 1 事故发生位置的电梯轿厢口

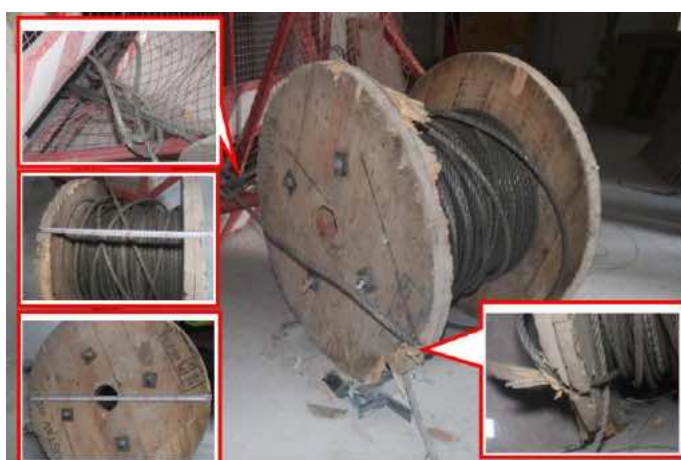
2. 现场指认涉事卷绳器砸开厅门防护栏后掉落在地面；涉事木制卷绳器多处破损，一处钢丝绳嵌入卷绳器中，靠近电梯井口的钢丝绳有缠绕迹象。现场测得涉事卷绳器的直径约为 0.7 米，高度约为 0.49 米（见图 3）；厅门防护栏被挤压后严重变形（后面的厅门防护栏为事后安装）；涉事厅门防护栏杆东侧有折断痕迹，固定螺丝的铁片及螺帽已脱落；涉事电梯轿厢西侧厅门上、西侧厅门边缘及西侧墙壁上有钢丝绳摩擦的痕迹（见图 4）。

图 3 涉事木制卷绳器多处破损

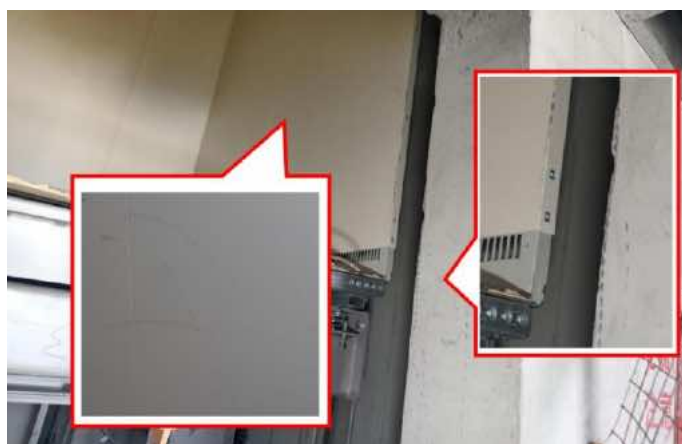
图 4 涉事电梯轿厢西侧厅门边缘及西侧墙壁上有钢丝绳摩擦的痕迹

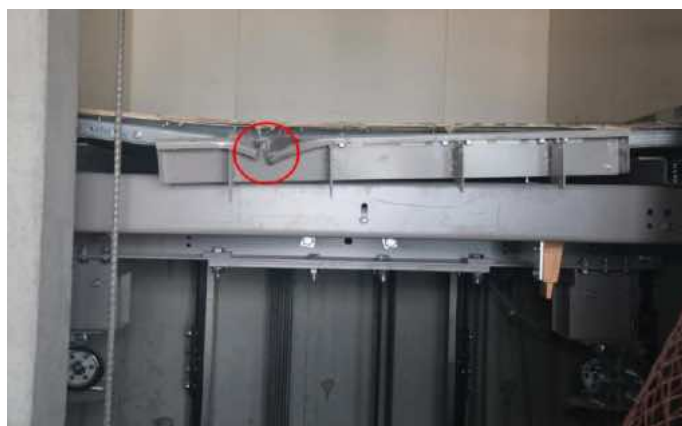
3. 涉事电梯轿厢地坎支架已变形，轿厢地坎支架东侧出现破损，形成一个缺口（见图 5）；涉事钢丝绳掉落在负三层（救援时已从电梯底坑中拉出来）。

图 5 涉事电梯轿厢门坎已变形，轿厢地坎东侧出现破损

1. 经委托特种设备专家组对本起事故产生的原因分析如下：
  - （1）轿厢底部未安装防坠的护脚板，不符合《电梯制造与安装安全规范 第1部分：乘客电梯和载货电梯》（GB/T 7588.1—2020）第5.4.5.1条<sup>[1]</sup>和《KONE N MINISPACETM 电梯/ KONE N MINISPACETM

R 电梯 /KONE 3000E MINISPACETM 电梯无脚手架安装》（AM—01.01.252）第 18.3.4 条<sup>[2]</sup>的规定。

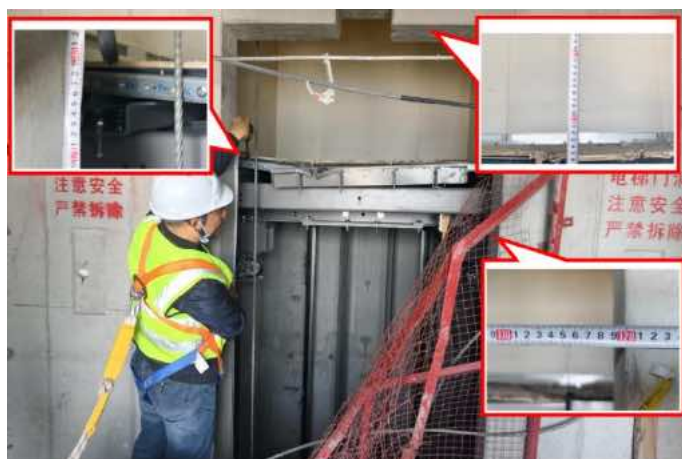
4. 现场测得涉事楼层地面至电梯底坑的高度约为 152.11 米，测得涉事楼层地面至电梯轿厢地面的高度约为 1.15 米，死者的坠落高度约为 151 米；涉事电梯轿厢地面至卷绳器掉落所在楼层地面的高度约为 1.8 米，电梯轿厢地面至电梯井口顶部的高度约为 0.55 米，电梯井口的高度约为 2.35 米，测得电梯井口的宽度约为

1.2 米；电梯轿厢的高度约为 2.7 米，宽度约为 1.6 米，电梯轿厢与墙面的距离为 0.25 米。（见图 6）

图 6 现场测得涉事电梯轿厢地面至卷绳器掉落所在楼层地面的高度约为 1.8 米，电梯轿厢地面至电梯井口顶部的高度约为 0.55 米，电梯轿厢与墙面的距离为 0.25 米。
