# 桐庐旧县桐庐旭阳塑料包装有限公司“7·20” 一般触电事故调查报告

2024年7月20日15时许，位于桐庐县旧县街道的桐庐旭阳塑料包装有限公司废料再造粒车间发生一起触电事故，事故造成1人死亡。

经调查认定，桐庐旧县桐庐旭阳塑料包装有限公司“7·20”触电事故是一起一般生产安全责任事故。

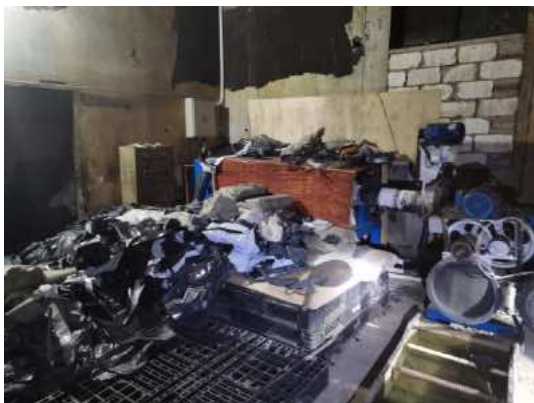
**1. 事故现场情况：**事故现场位于桐庐县旧县街道桐庐旭阳塑料包装有限公司废料再造粒车间。桐庐旭阳塑料包装有限公司废料再造粒车间位于桐庐旭阳塑料包装有限公司东北角。废料再造粒车间设置两台造粒机，1 号造粒机东西走向靠近废料车间南侧墙面设置，2 号造粒机南北走向靠近西侧大门设置。2 号造粒机进料口与 1 号造粒机出料口相连，2 号造粒机出料口下方设置一条 2.2 米长，0.5 米宽冷却用水槽。1 号造粒机用四周（除底部）用木板材成正方形围护。2 号造粒机未设置防护外壳（见图 1），搅拌筒外壳处线路用螺帽连接裸露（见图 2），造粒机加热系统通电后设备外壳及铰链连接设备漏电（见图 3）。废料再造粒车间西侧大门处有一煤气瓶连接喷灯，地面有一把螺丝刀、一把活动扳手（见图 4）。

图 1 造粒机

1. 桐庐旭阳塑料包装有限公司，要深刻吸取事故教训，落实企业安全生产主体责任，建立健全各项安全生产规章制度和操作规程，并教育和督促从业人员严格执行；要建立健全并落实生产安全事故隐患排查治理制度，采取技术、管理措施，及时发现并消除事故隐患；要加强安全用电，对本单位的用电安全进行一次全面检查，要按要求对作业场所电气和设备设施安装安全防护装置，并定期维护保养，防止事故再次发生。

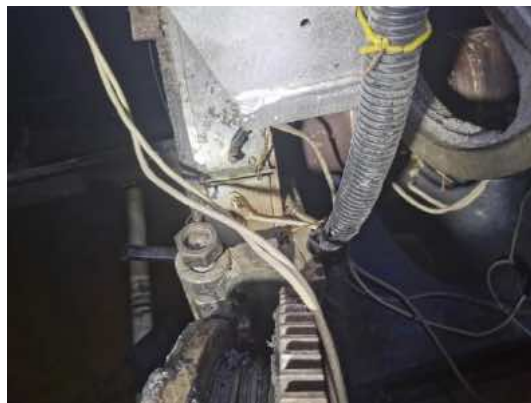
图 2 螺帽连接裸露

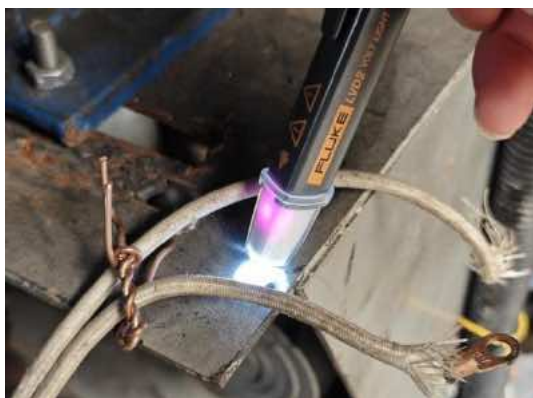
图 3 设备漏电

**事故直接原因是：**旭阳公司设备维修及再造粒车间操作工陈\*鹏违反了安全管理规定<sup>[1][2][3][4]</sup>，在未佩戴劳动防护用品的情况下，对再造粒车间未设置防护外壳，金属外壳未接地，前端二级配电箱未安装剩余电流动作保护装置的 2 号造粒机进行加热运行检查，导致身体不慎触碰到漏电的造粒机金属外壳时形成回路，造成该触电事故的发生。

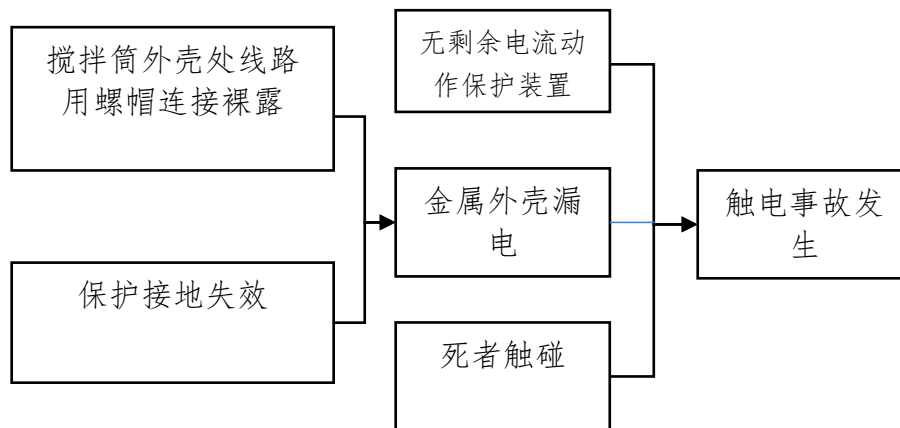
事故发生后，事故调查组委托浙江省应急管理科学研究院对该起触电事故发生原因进行技术分析，经技术人员分析认定：设备维修及操作人员陈\*鹏未佩戴任何劳动防护用品的情况下，对外壳漏电的设备进行加热运行检查，身体不慎触碰到漏电的设备金属外壳形成回路，造成触电事故的发生。

图 6 触电事故演化过程
