# 东莞万江鸿宇酒店有限公司旧货回收项目 “9·13”一般触电事故调查报告

东莞市政府事故调查组

2025 年 3 月

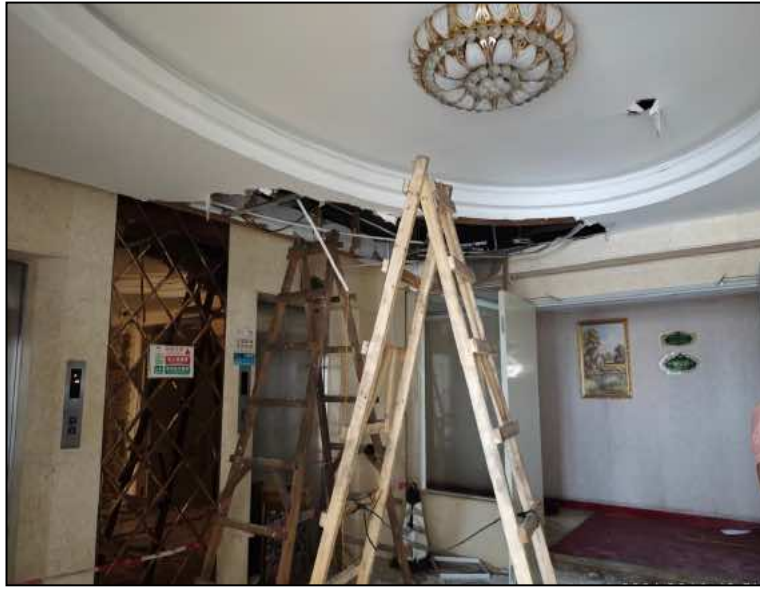
事故现场位于鸿宇酒店 9 楼电梯候梯厅天花板内（如图 1），事发当天两名死者上身均未着装（光膀子），通过比较狭窄的天花板入口（参考其他楼层天花板入口，见图 2）进入天花板内进行空调拆除作业（图 3 为天花板内拆下的空调）。事故发生后，为了将死者二人从天花板内救出，9 楼电梯候梯厅部分天花板已拆除（图 4）。

图 1 事故现场

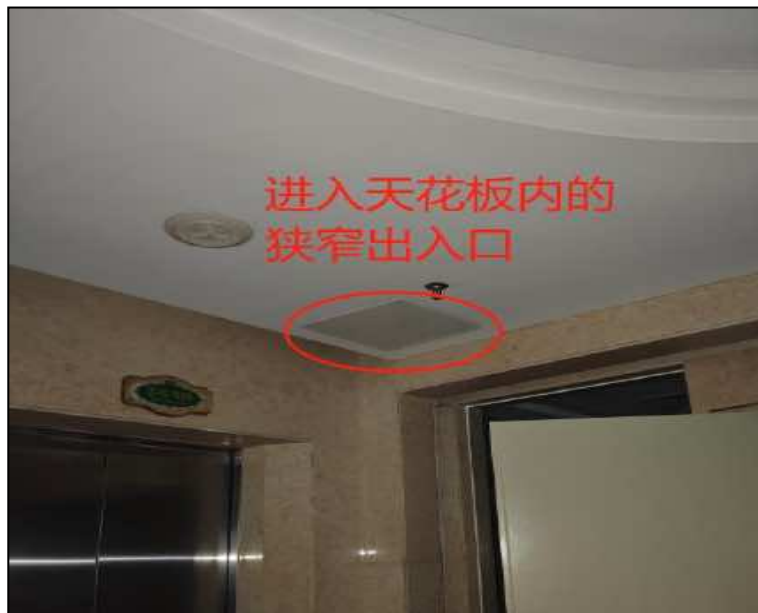
图 2 其他楼层进入天花板内的狭窄出入口

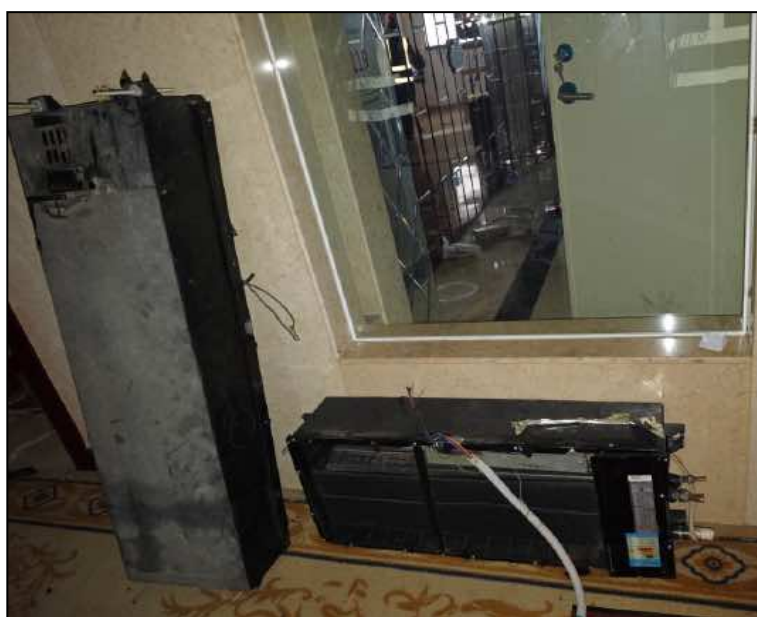
图 3 天花板内拆下的空调

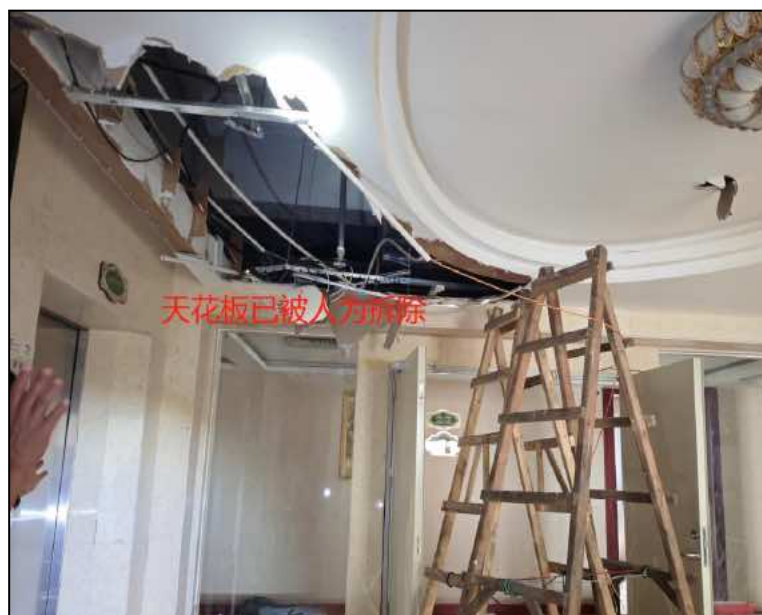
图 4 事发天花板已被部分拆除

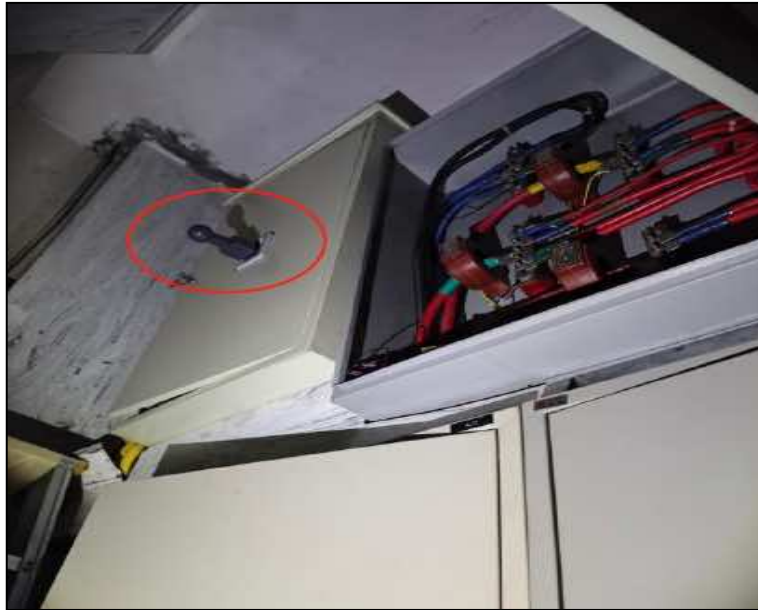
在拆除空调作业前，电工江建超将控制酒店的总开关进行了分闸断电，该总开关安装在 12 楼（图 5）；将 8-12 楼每层的控制总开关均进行了分闸断电（图 6）。

图 5 12 楼控制酒店的总开关在分闸断电状态

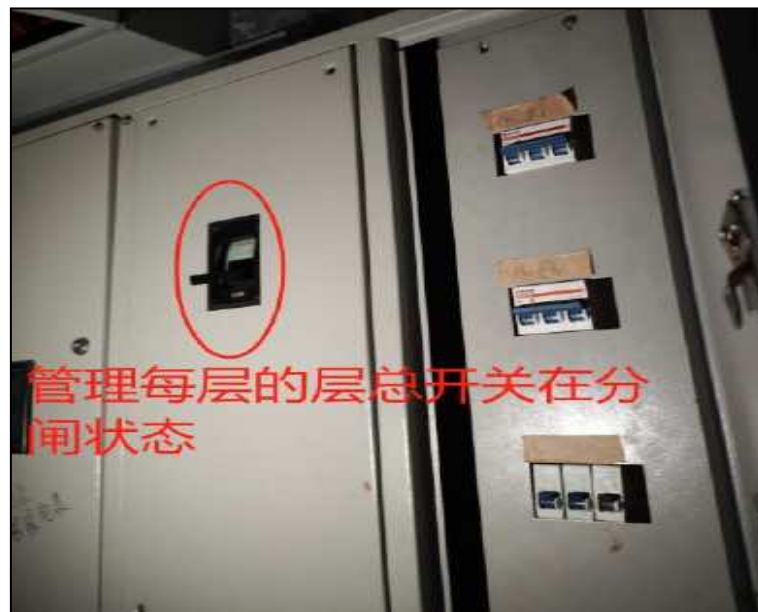
图 6 8-12 楼每层的总开关均在分闸断电状态

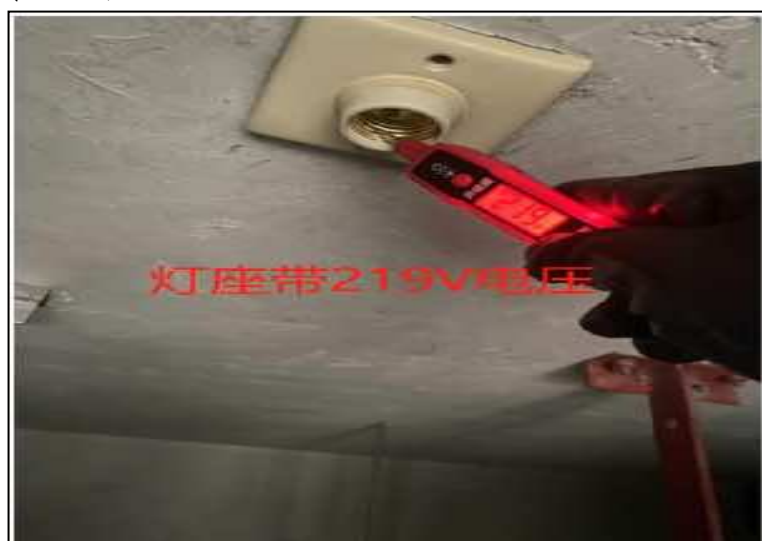
**（2）9 楼楼梯厅天花板内勘察。**涉事天花板内顶上有一个没有灯泡的灯座，测试其灯座带有 219V 电压（图 7），说明即使管控鸿宇酒店的总开关、8-12 层每层的控制开关在分闸断电状态，仍有其他带电电源线经过天花板内。

图 7 9 楼楼梯厅天花板内带 219V 电压的灯座

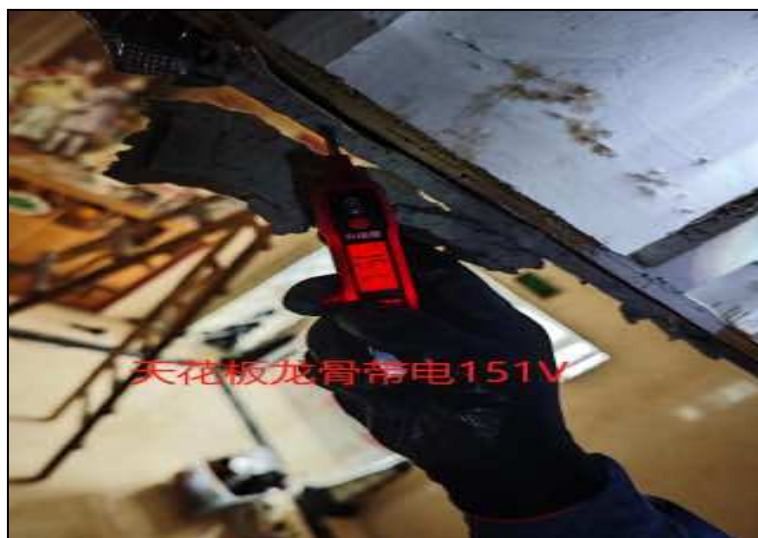
涉事天花板内有多条未穿管的电线、网线、金属线槽、金属吊架和若干细小的气枪钉打在天花板上。现场用验电笔、万用表测得涉事天花板圆弧形周围的气枪钉、螺丝钉、金属网等各金属带不同程度的电压（75V-169V）（图 8），说明天花板圆弧形附近有带电的电线电缆存在漏电，其绝缘破损与其周围的金属接触（推断该绝缘破损的电线电缆为涉事导线），使周围的金属带不同程度的电压。

图 8 天花板圆弧形周围的各金属带不同程度的电压

涉事天花板存在漏电导线，使得天花板内各金属带不同程度的电压，且控制开关不具备漏电保护功能<sup>[20]</sup>，未能自动断开电源回路，两名作业人员在天花板内触电，身体长时间通过危险电流导致死亡。

（一）加强安全生产主体责任落实。鸿宇实业要认真吸取事故教训，对大厦物业的电气线路进行全面整改到位，按规范设置漏电保护装置，切实消除电气事故隐患。五爱公司要严格遵守有关法律法规，对从业人员进行安全生产教育和培训。鸿宇酒店要对承包单位的安全生产工作统一协调、管理。

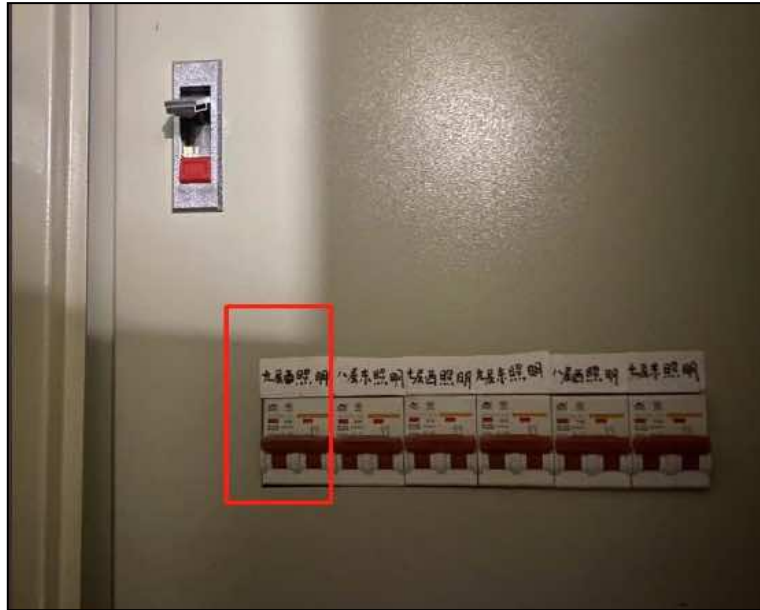
**（3）照明系统电源控制开关勘察情况。**酒店每层楼的照明系统均有控制开关，其中 7、8、9 楼的照明系统控制开关在 7 楼竖井内，控制事发 9 楼电梯候梯厅附近的照明系统的控制开关标

记是“九层西照明”、型号为 JDZ65-63 C16/2P 的空气开关（图 9），此开关不具备漏电保护功能。

现场技术人员多次进行“九层西照明”开关分、合闸测试：开关分闸，9 楼涉事天花板电压均消失；开关合上，9 楼涉事天花板电压重新出现，表明 7 楼竖井内“九层西照明”开关控制 9 楼天花板涉事电源线。

图9 涉事导线由7楼竖井“九层西照明”开关控制
