# 阜新辽宁排山楼黄金矿业有限责任公司 “5·31”一般机械伤害事故调查报告

阜新市政府事故调查组

2024 年 8 月 8 日

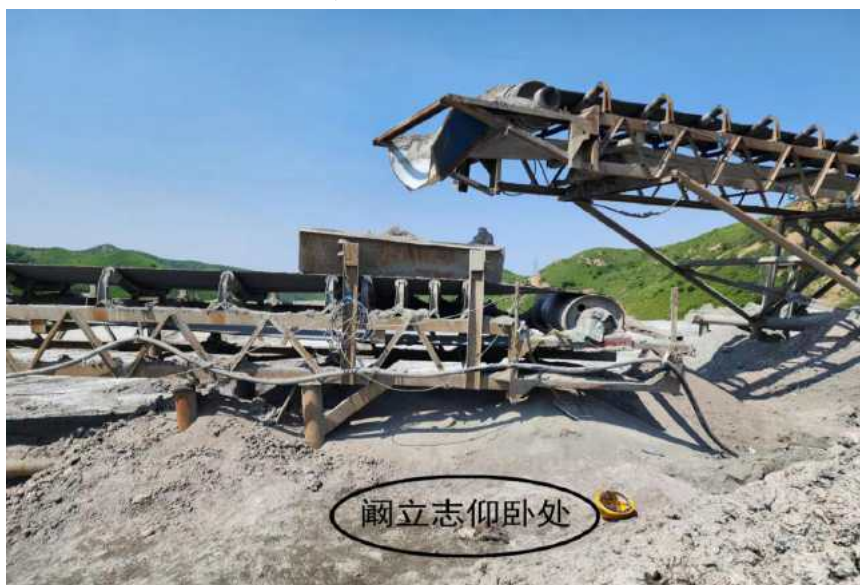
07 时 50 分许，阚立志独自到 11 号带式输送机巡检。在未停机的情况下，手持铁锹清理 11 号带式输送机机尾滚筒粘料，铁锹被卷入带式输送机折断，同时左臂卷入带式输送机机尾。

事故地点位于五道沟尾矿库内 11 号带式输送机机尾。事故现场地面有阚立志掉落的安全帽，11 号带式输送机机尾滚筒处有折断的铁锹，铁锹把上有血迹。（见图 1、2、3、4）

图 1 事故地点：11 号带式输送机机尾

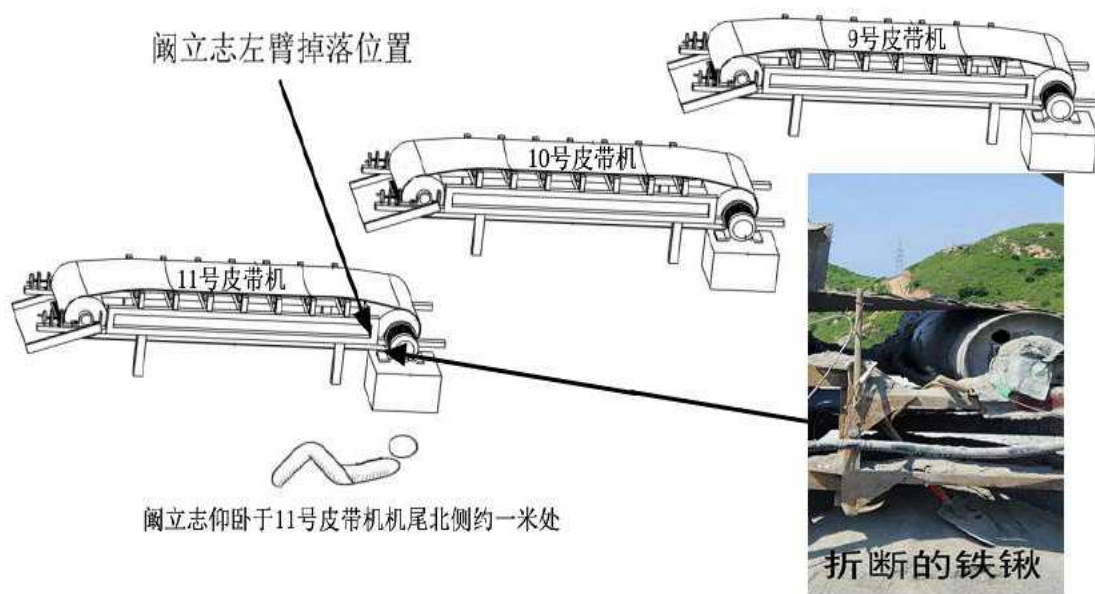
图2 事故现场示意图及照片

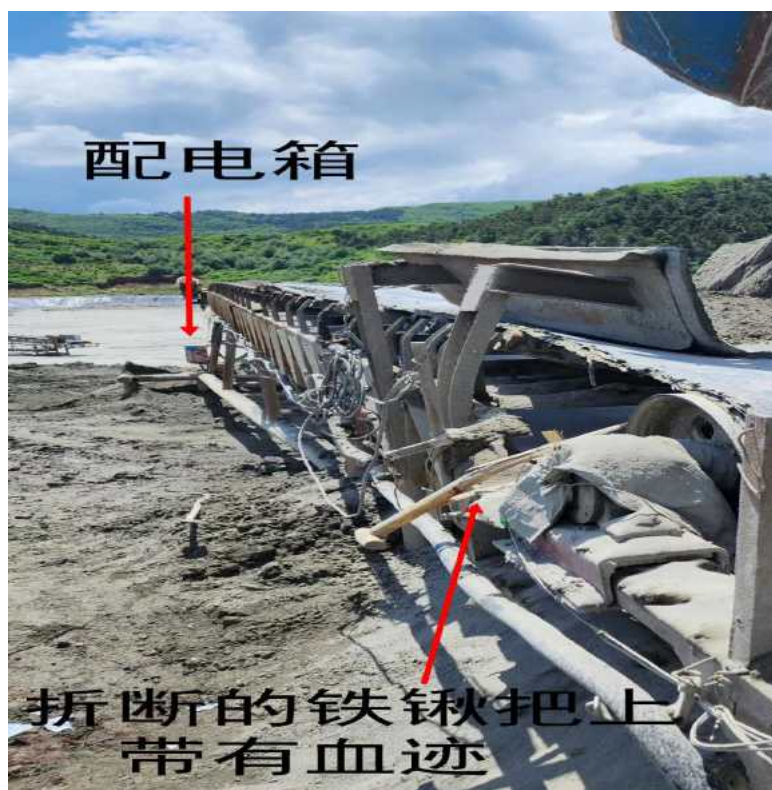
08 时 57 分，白班皮带班长董阳到 11 号带式输送机机尾处巡检，发现阚立志仰卧于带式输送机机尾北侧一米处，左臂自肩部撕裂离断，掉落在皮带下方。立即打电话向谷建报告并停止了带式输送机运转。

图3 11号带式输送机北侧

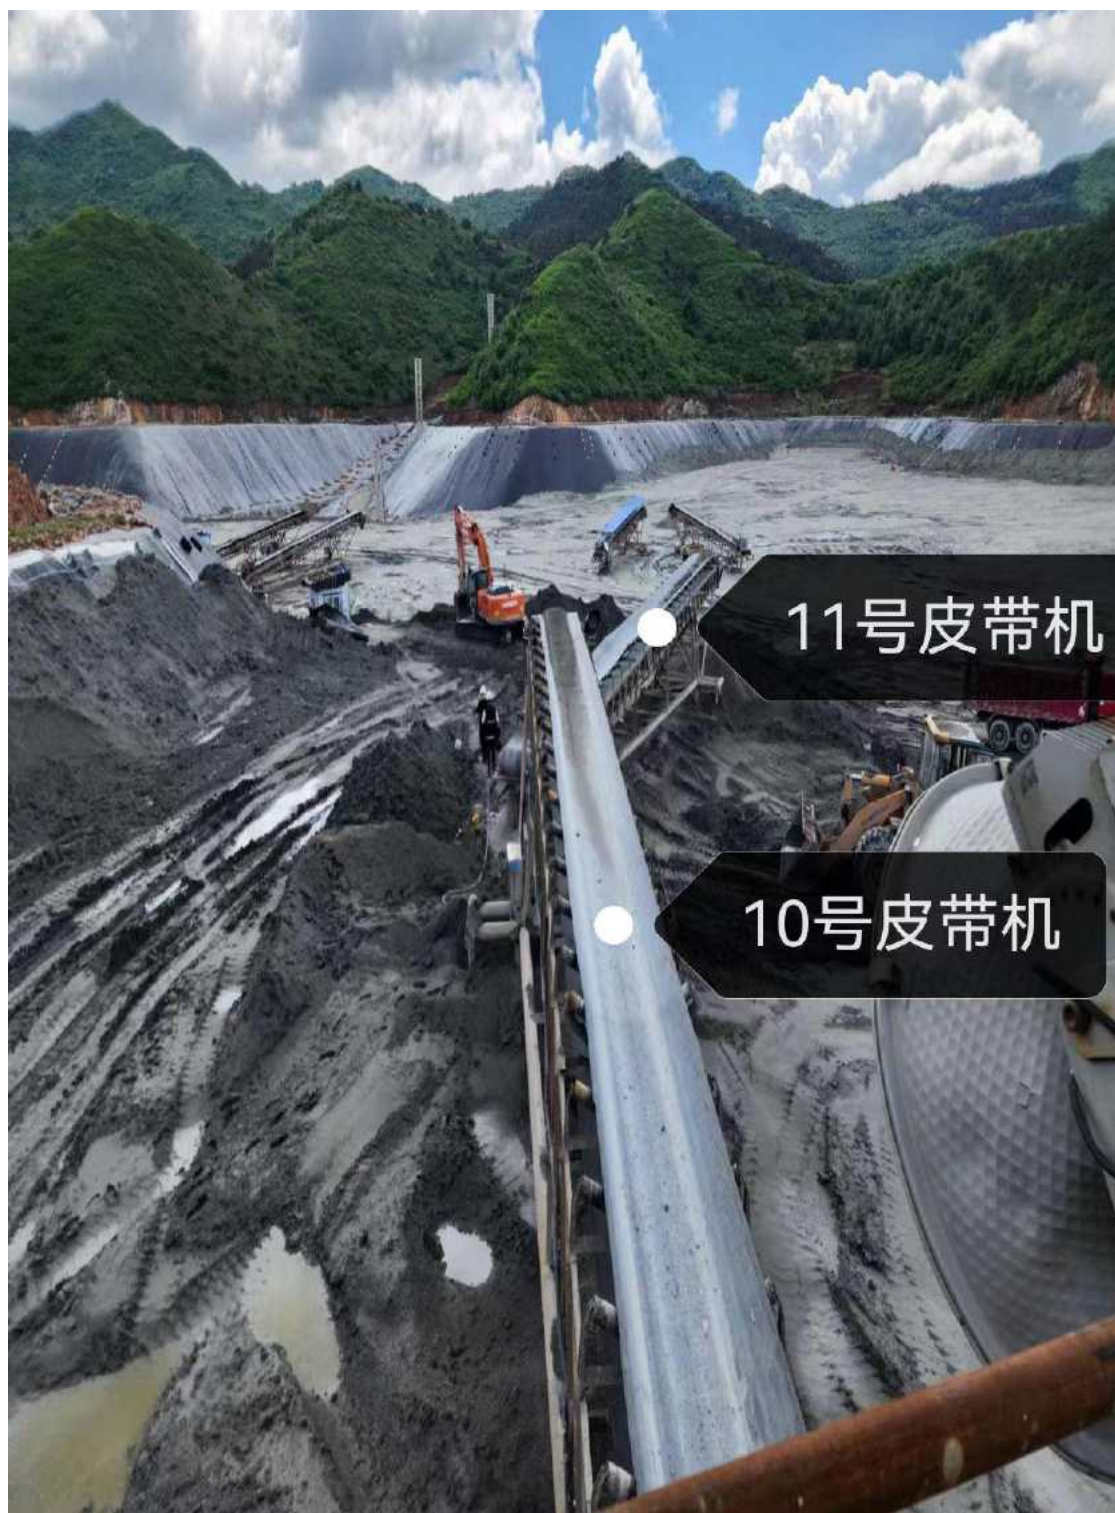
图 4 10 号、11 号带式输送机西侧全貌
