## 中山市海锋染整有限公司“7·20”一般生产安全事故调查报告

信息来源：本网 发布日期：2022-11-28 分享

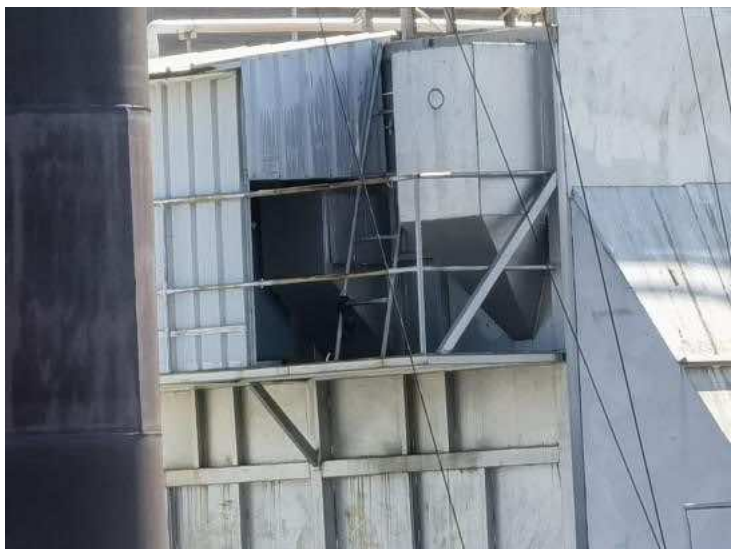
图1 事故现场图片1

市海锋染整有限公司的燃料供应商布锦纶送燃料（碎木屑）至中山市海锋染整有限公司，布锦纶将司锅炉房主管朱家全陪同锅炉燃料供应商布锦纶到锅炉房楼顶部平台（该平台工业防护栏杆处未见的效果查看，朱家全走在前面，锅炉燃料供应商布锦纶跟在后面，待布锦纶到达楼顶时，发现朱家

不慎从未安装脚踢板的工业防护栏高处坠落，造成开放性颅脑损伤、第5胸椎及多处肋骨骨折，

1.中山市海锋染整有限公司隐患排查不到位、不全面，未采取技术、管理措施及时发现并消除涉事锅炉房顶部平台工业防护栏未安装脚踢板的事故隐患；

认真吸取事故教训，针对事故暴露出来的中山市海锋染整有限公司隐患排查不到位、不全面，未采取锅炉房顶部平台工业防护栏未安装脚踢板的事故隐患的问题，按照《固定式钢梯及平台安全要求第标准规定，立即进行全面整顿、全面排查，举一反三，加强隐患排查治理，提高全体人员的安全生

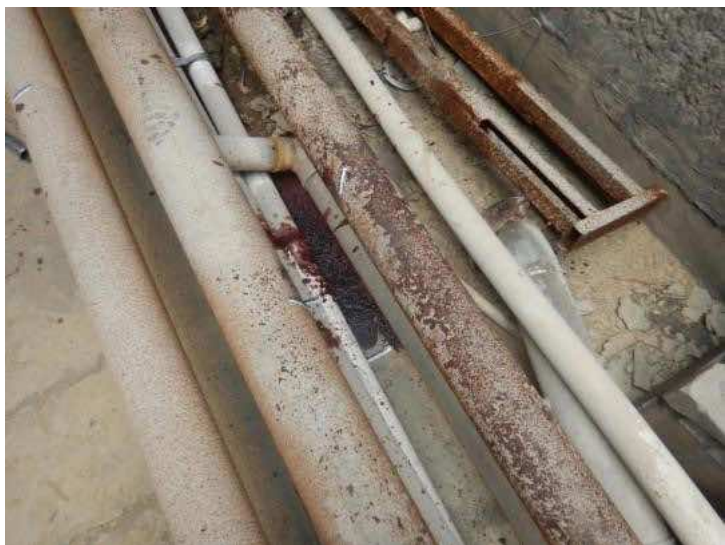
图2 事故现场图片2

肖正勇最先到锅炉房顶部，发现顶部平台只有一只鞋子，没有看见任何人。姚茂军随后到达锅炉房顶部平台，从平台往下看，发现朱家全已经掉落地面。布锦纶称在步行到锅炉房顶部平台的途中听到朱家全掉下去了。布锦纶、姚茂军、肖正勇三人下楼去地面查看情况（见图2），发现朱家全头部全是血，立即报120，后朱家全经现场抢救无效死亡。
