# 东坡松江四川省绝招生物科技有限公司 “11·25”一般燃爆事故调查报告

东坡松江四川省绝招生物科技有限公司“11·25”  
一般燃爆事故调查组  
2024 年 4 月 1 日

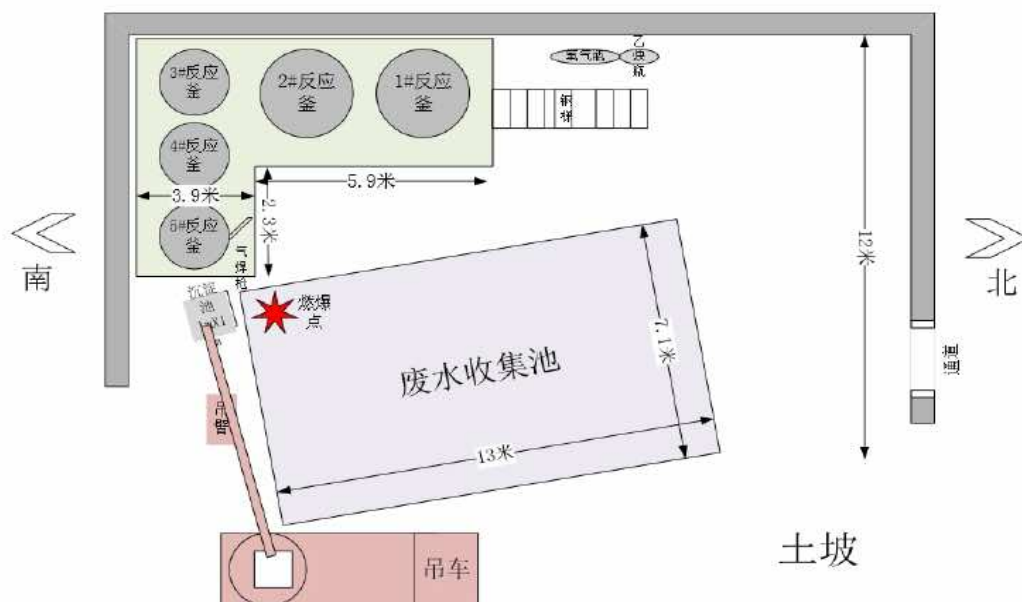
废旧厂房平面图

事发废旧厂房位于四川省眉山市东坡区松江区光荣村六组，事发点位于天网渔具公司西南角落处。废旧厂房北侧有一通道与天网渔具公司的成品 10 号库房联通，西侧与天网渔具公司的成品 9 号库房相连接，东侧有一高约 4 米的堆土。西南角设置有一处 L 型钢结构平台，平台上安装有 5 台反应釜，反应釜为空置状态，周围堆积有散落的砖头和切割完的钢架，5#反应釜平台边上有用于切割的氧气乙炔割枪，5#反应釜下方东侧有长 1 米、宽 1 米敞开式过滤池 1 个，距离平台高度 2.3 米。沉淀池北侧有长 13 米、宽 7.1 米、深度 5 米废水收集池 1 个，池内有约 1.5 米深的废水，沉淀池与过滤池用直径 20 厘米管道联通。

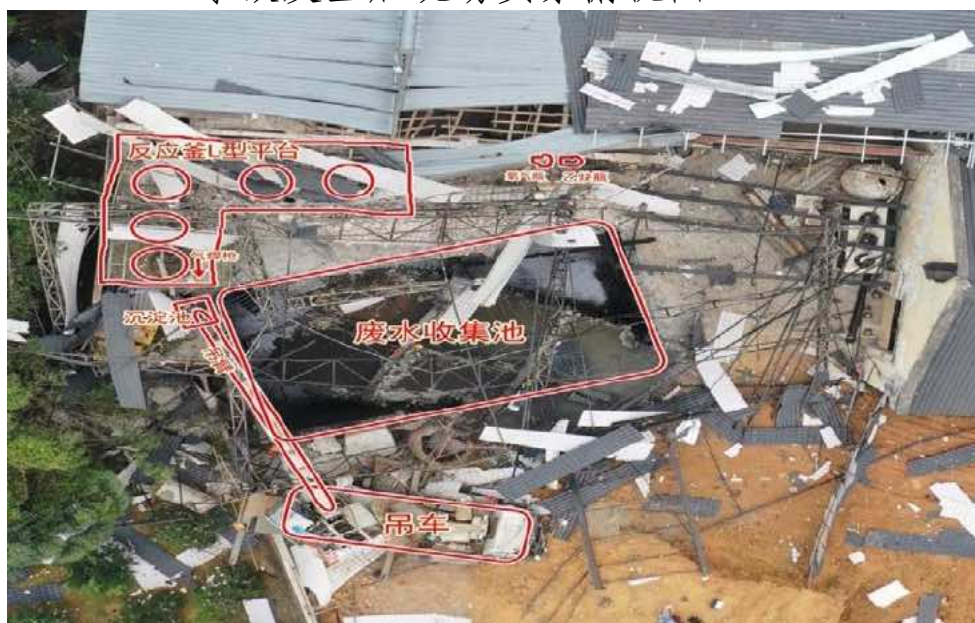
事故发生后现场实景俯视图：

侧土坡有一台被事故损坏的吊车，吊车车牌号为川 Z52873，吊车车体呈南北方向，车头朝北，吊车驾驶室和操作室被压扁，吊臂呈东西方向，吊臂伸出约 1 米左右，吊钩在沉淀池内。

燃爆事故发生后，厂房发生坍塌，坍塌面积约 300 平米（长 25 米、宽 12 米），燃爆造成彩钢瓦片和飞散物呈圆形飞出散落在周边屋顶和地面上，飞散物直线最远距离飞出约 200 米。废水收集池盖板（盖板为钢筋混凝土材质，厚度约 20 厘米）翻倒在池内，池周边呈燃烧熏黑和钢筋混凝土爆炸撕裂的痕迹。吊车垫板位于废水收集池与 10 号库房通道口中心位置。地面上有坍塌的钢梁和钢架。9 号库房与事故现场连接墙体、屋顶边缘及 10 号库房两侧玻璃均呈现有爆轰波冲击痕迹。
