## 赫山泉交河某某连通工程“1·23”一般起重伤害

发布时间：2026-05-06 11:33 信息来源：区应急管理局 作者： 浏览量：1276

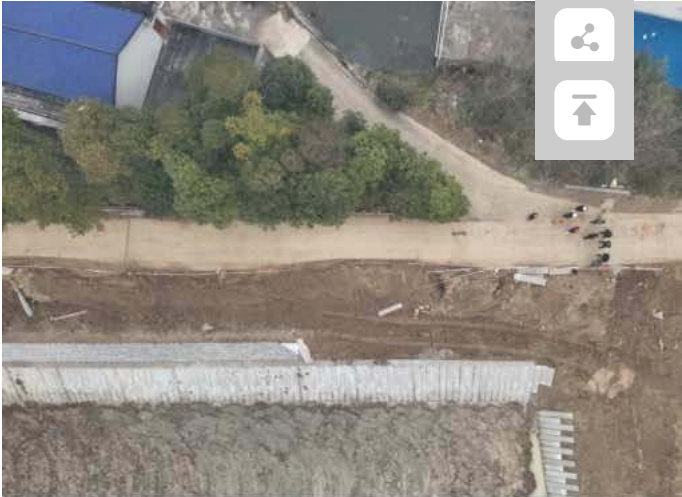
事发现场平面图

事发现场位于湖南省益阳市某某连通工程围山渠河道治理项目河堤作业区域，具体侧波形板护栏已全部拆除；因现场救援工作开展及保障村民道路畅通需求，事故中发生侧空地，原倾覆位置保留相关痕迹；现场施工情况可见：河堤东侧、南侧、西侧空心找平及收口工作，工程尚未施工完毕，现场处于施工扫尾阶段。

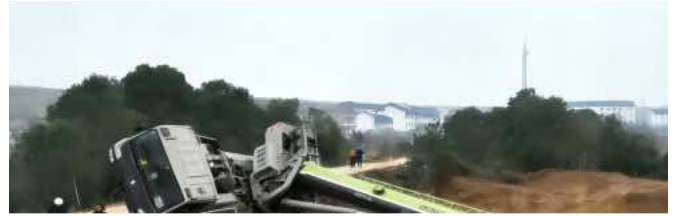
事发区域环境情况：事发现场河堤东侧道路呈南北走向，为混凝土材质路面，道例为1:1.5，护坡为2级护坡，其中第一级护坡高度为3.5米，第二级护坡至水面高度为道路外沿至事故发生点位置的距离为15米，两者高差为3.5米。

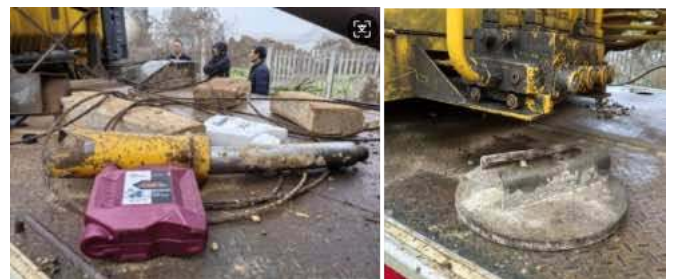
涉事汽车起重机毁损情况照片

汽车起重机损坏情况：一是液压支腿。涉事车辆左侧2个液压支腿均出程度发生折断分离，支腿脚盘脱落；左后液压支腿脚盘脱落，所有损坏部件均放置于车辆完好，无明显损坏痕迹。二是吊臂。汽车起重机大臂

已被切割，两节切割后的大臂放置于车辆西侧3米处。三是其他部件。车身上的迹；转向平台上放置有两块液压支腿垫木，垫木尺寸为长0.4米、宽0.2米、厚0.1

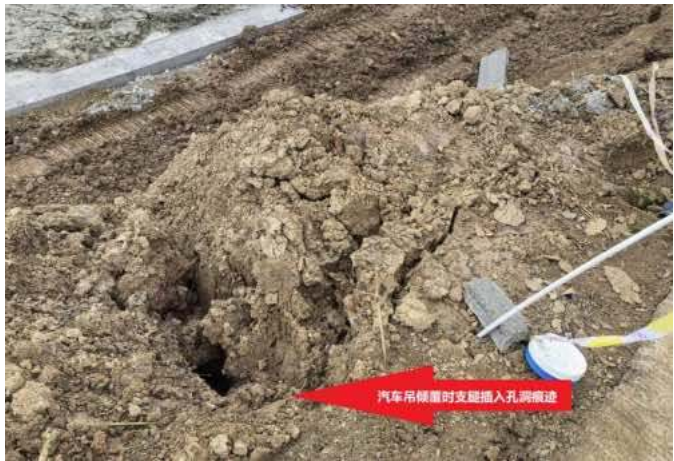
事故现场痕迹及相关物品遗留照片

事故现场痕迹及相关物品情况：事发现场道路西侧堆码有五块空心预制板，为事故汽车起重机倾覆位置道路西侧土质疏松，且在汽车起重机倾覆位置混凝土道路西深度为0.6米的由支腿插入形成的孔洞；经现场目击证人陈述核实，该孔洞为汽车起重

汽车起重机倾覆位置道路东侧（河道外侧）为另一条支路的下坡位置，与该支路有任何液压支腿遗留的支撑痕迹。

造成此次事故发生的直接原因是：某某劳务汽车起重机操作员违反起重作业安全影导致汽车起重机作业时支腿枕木沉陷失稳倾覆，吊钩砸中作业人员刘某某头部，造成到

（二）某某劳务。规范作业流程，严格落实并执行各管理部门的安全指令，根据理要求，适时编制修订起重吊装专项施工方案，开展安全技术交底，作业前对吊装设备、严格执行试沉、试吊、旁站监护程序，使用符合规范的垫木和吊装设备，严禁在土质弱所有吊装设备进行全面检测检验，完善设备相关证明文件，定期开展维护保养，及时消档案，严禁设备带隐患投入使用。
