# 东莞沙田泰升玻璃有限公司“12·22” 一般机械伤害事故调查报告

东莞市政府事故调查组

2024 年 5 月

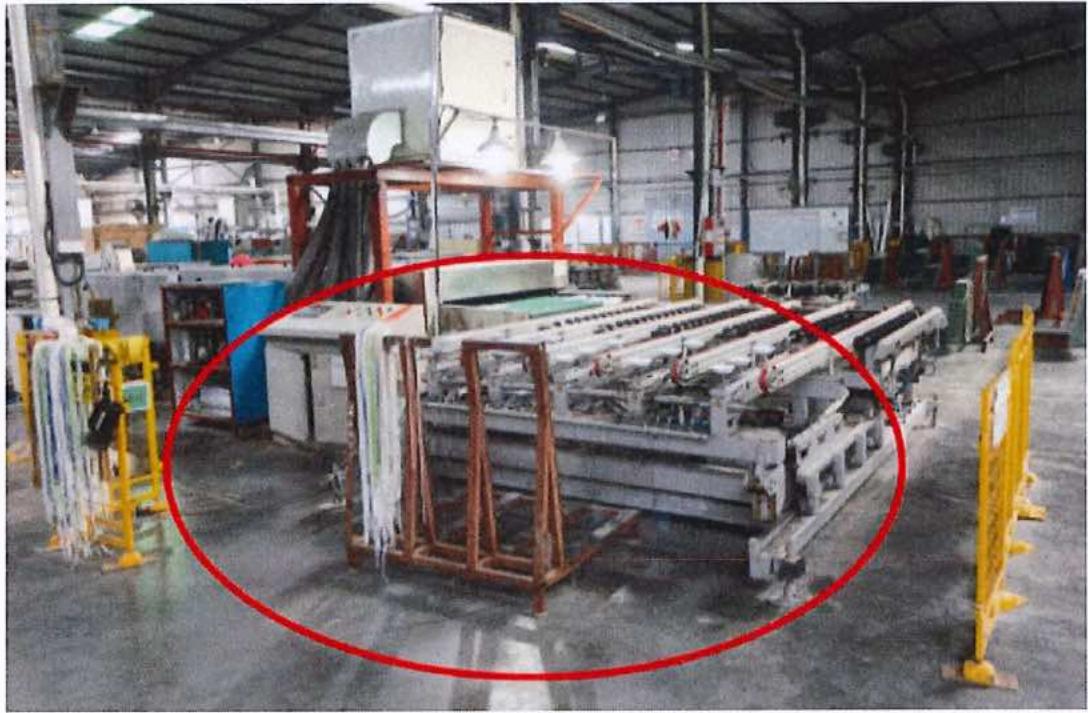
图 1 涉事五号磨边线自动下片机及其控制柜照片（图中红圈处）

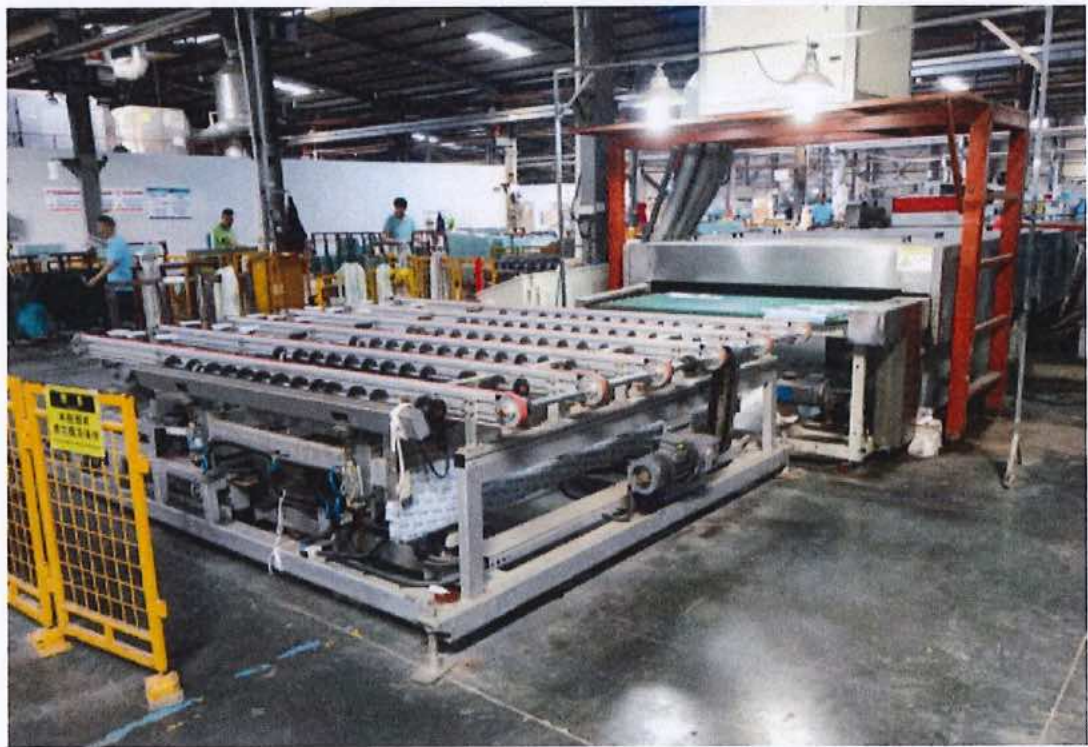
图 2 涉事五号磨边线自动下片机侧面照片

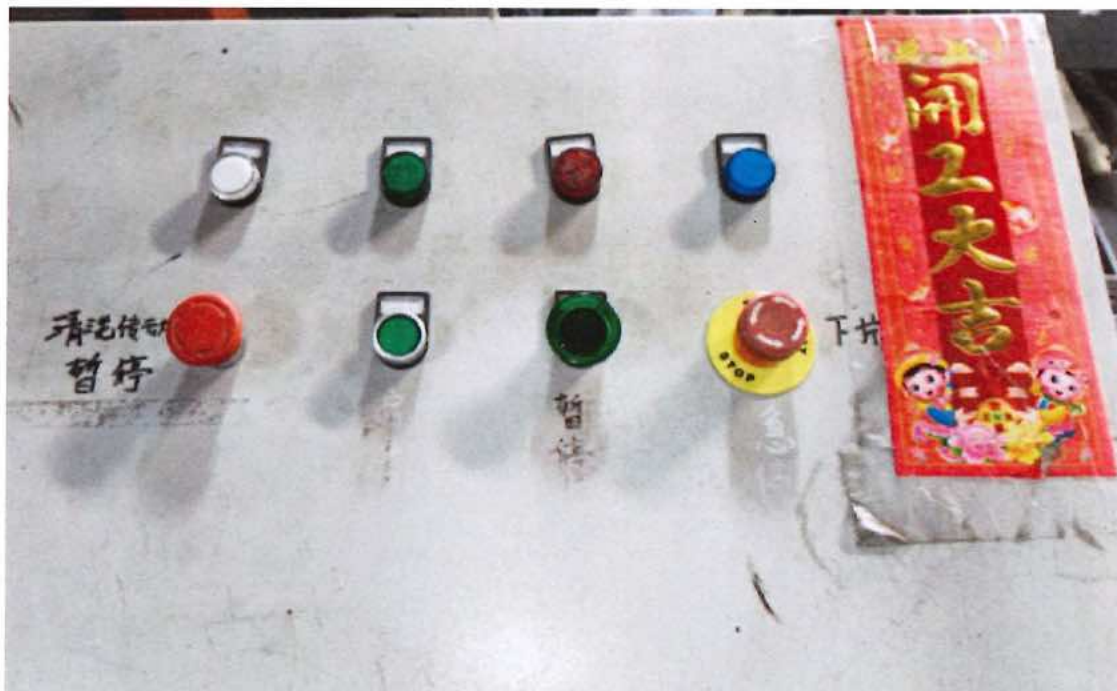
图3 涉事五号磨边线自动下片机控制柜

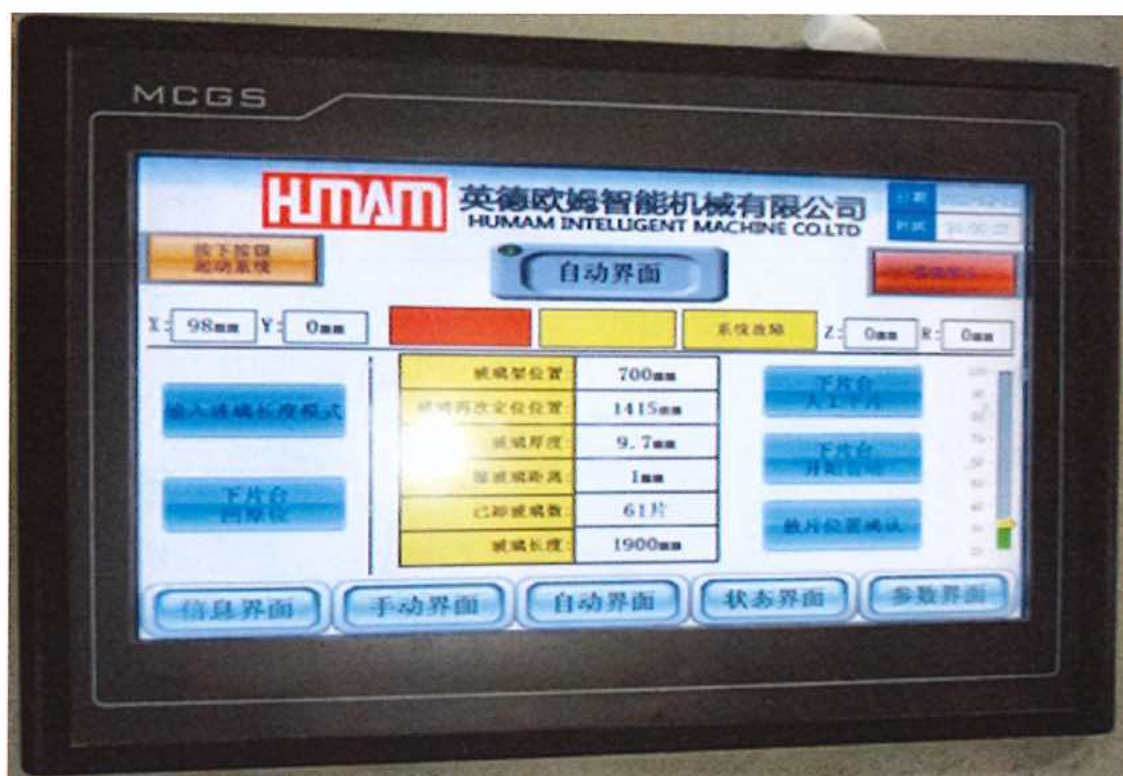
图4 涉事五号磨边线自动下片机控制柜显示屏

傅秀龙安全意识淡薄，在未按自动下片机急停开关、未关闭自动下片机电源，仅按了机台控制柜暂停按键的情况下，便擅自冒险进入自动下片机运动部位危险场所。

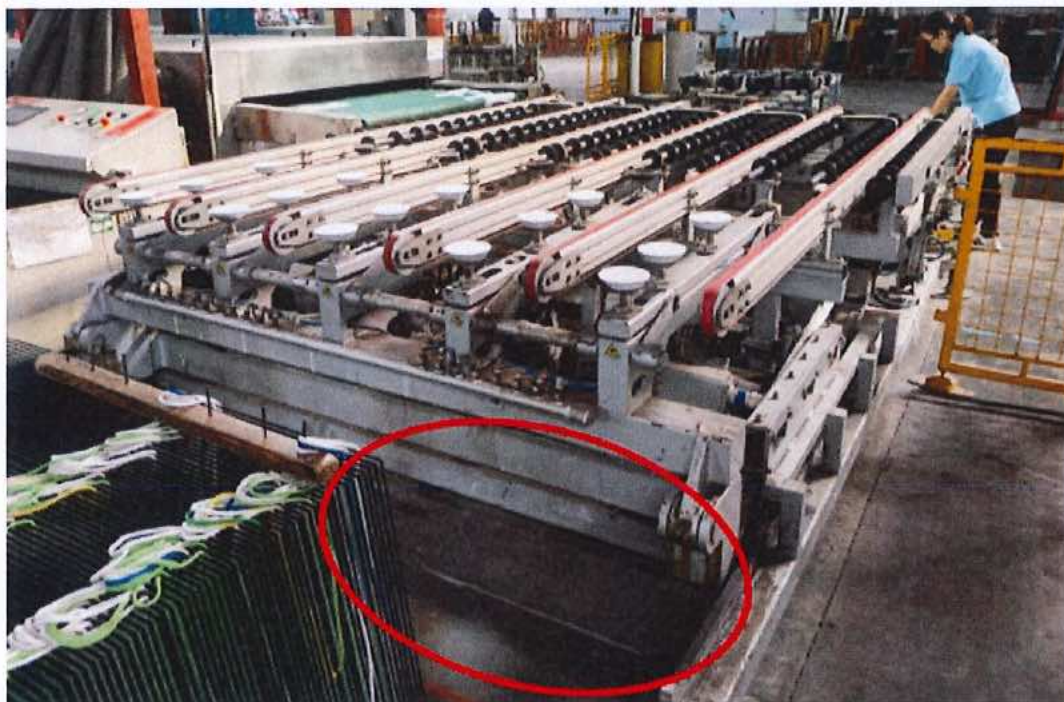
盘无法吸住玻璃，于是在未关闭下片机（台）电源情况下摁下暂停开关，然后进入到自动下片台伸缩区域内调整吸盘气管开关，并将腿伸进翻片台下端两条钢梁之间的伸缩部分。约过了几分钟，在调整过程中有玻璃从传送线上过来，该自动下片机突然启动运行，并快速把傅秀龙推倒，翻片台下端两条钢梁相互挤压将其右脚及腿部严重压伤，其被压伤后立刻呼救。

图5 下片机挤压伤者位置（图中红圈处）

为了避免类似事故的再次发生，泰升玻璃公司生产车间五号磨边线自动下片机（台）作业现场应设置以下安全技术措施：一是标贴齐全的安全警示标识，包括当心机械伤害、当心触电、必

须正确佩戴防护用品、当心机器启动挤压等安全警示标识。二是加强现场作业人员的安全教育培训，尤其是加强新进员工的三级安全教育培训，员工接受该岗位各种安全操作技能培训合格后方可上岗操作，加强各种机械设备出现故障后的紧急处置的安全注意事项以及出现事故后的应急自救和互救措施培训。三是针对容易对人体造成损伤的机器，应加强现场作业人员的安全意识教育，在日常管理中也应定期对现场各种机器的安全性进行排查，及时发现并消除事故隐患。

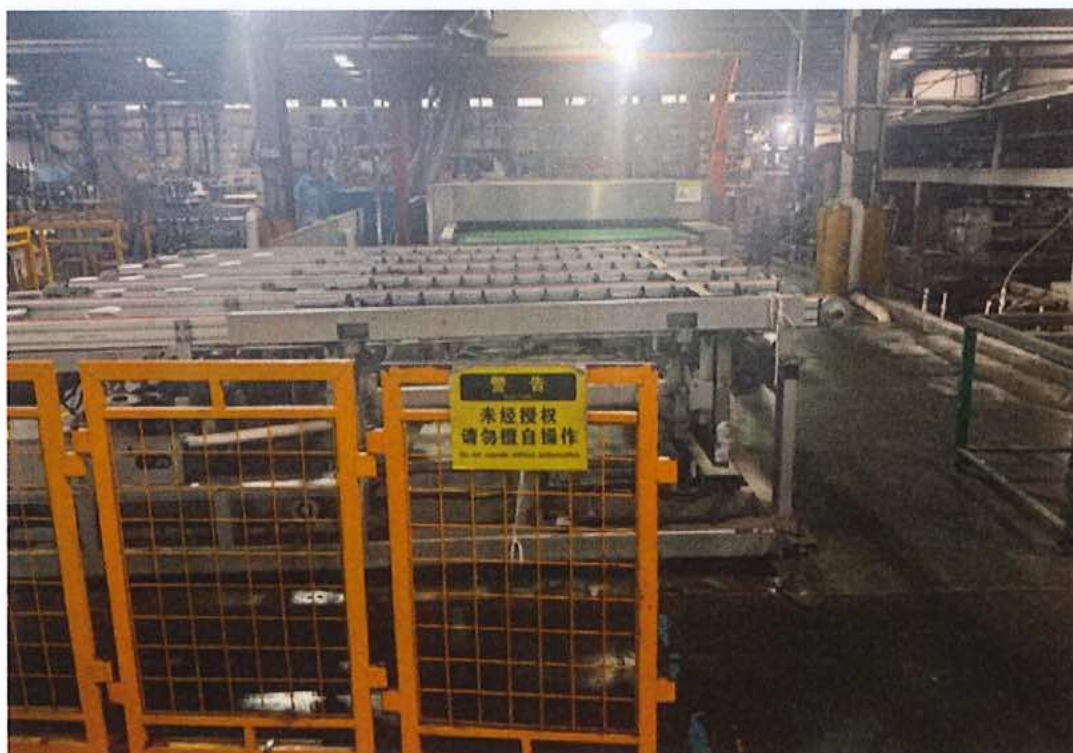
图6 涉事机器周围的围栏和警示标志
