# 东莞洪梅德丰电创总部及智能研发生产项目 “1·11”一般起重伤害事故调查报告

东莞市政府事故调查组

2024 年 7 月

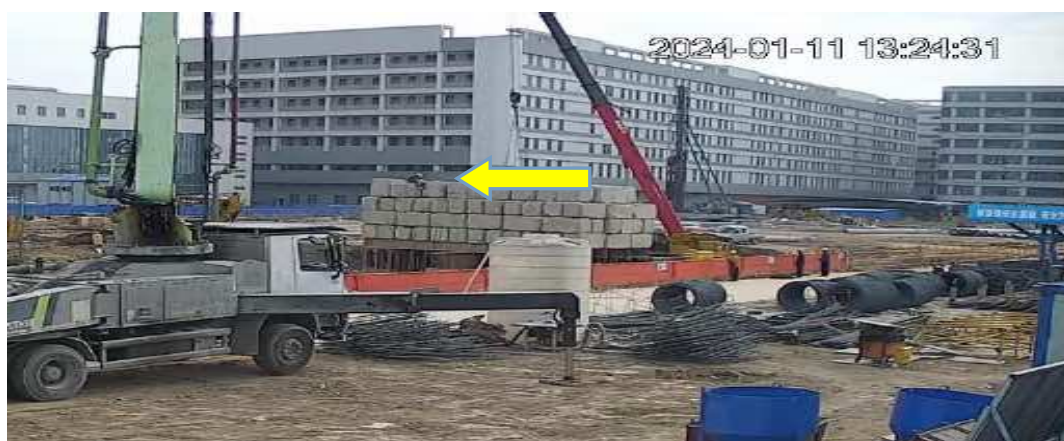
图 4 事故现场监控视频截图（时间：13 时 23 分 02 秒）

13 时 23 分 02 秒，待周国柱处于混凝土堆载试块正下方时，袁明文因视线受阻，在汽车起重机操作室无法观察到堆载试块顶

面，为了防止试块撞到周国柱，盲目操作起重吊车向下放置混凝土堆载试块（如下图 4 所示）。

1.袁明文视线受阻无法看清堆载试块顶面<sup>[12]</sup>，同时和周国柱之间无对讲机沟通交流的情况下，忽视安全，违反起重作业的“十不吊”规定<sup>[13]</sup>，操作汽车起重机盲目放下混凝土堆载试块导致周

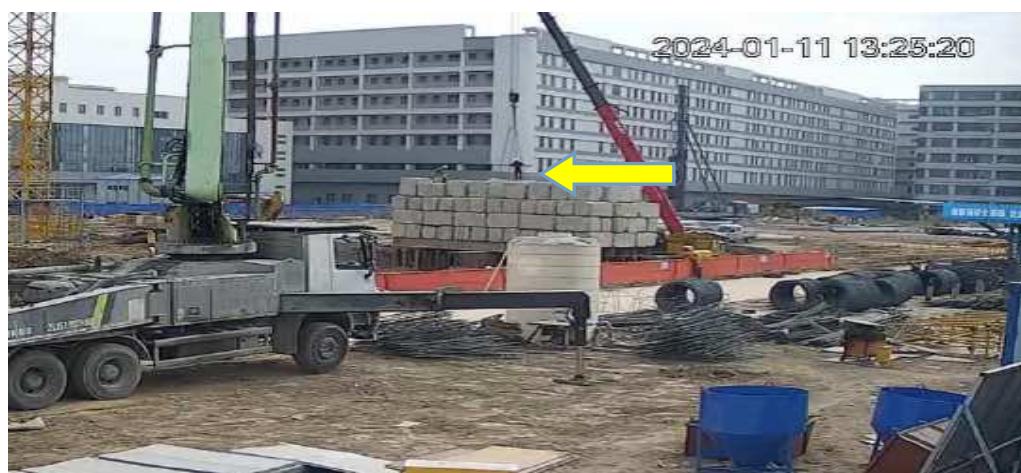
图 5 事故现场监控视频截图（时间：13 时 24 分 31 秒）

13 时 23 分 04 秒，周国柱完全被压在混凝土堆载试块下。邓光奇在车上休息，看到堆载试块顶面没人时，猜测到周国柱被试块压住，立即下车向起重吊车跑过去，跑到集装箱位置大声告诉袁明文，周国柱被试块压住。袁明文得知后吊离混凝土堆载块，13 时 23 分 22 秒混凝土堆载试块开始被吊离。13 时 24 分 31 秒，袁文兴来到周国柱身边，发现无法搬动周国柱（如下图 5 所示）。
