# 福田区香蜜湖安托山 10-03 地块保障房项目 “9·9”一般中毒事故调查报告

编制单位：福田区政府事故调查组

编制时间：2024 年 1 月 5 日

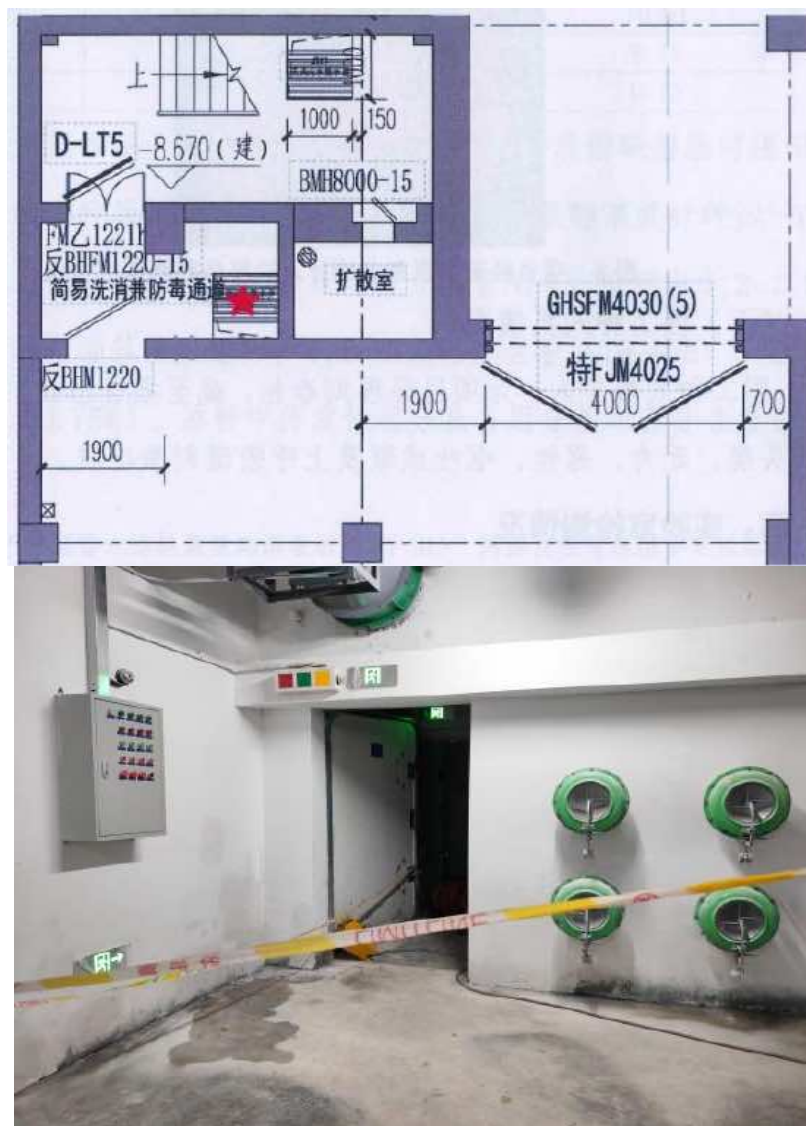
图 2 事发现场位置

事发集水井位于 B 栋负二层人防区域简易洗消兼防毒通道

内，集水井尺寸为 0.5m\*0.8m，深 1.4m。

事发区域门口设置了警戒线，井内无局部排风设备，现场通风条件差<sup>[1]</sup>。地上放置“有限空间作业风险告知牌”和三罐防水材料，分别为一罐单组份水溶性聚氨酯灌浆材料 HY-618（有剩

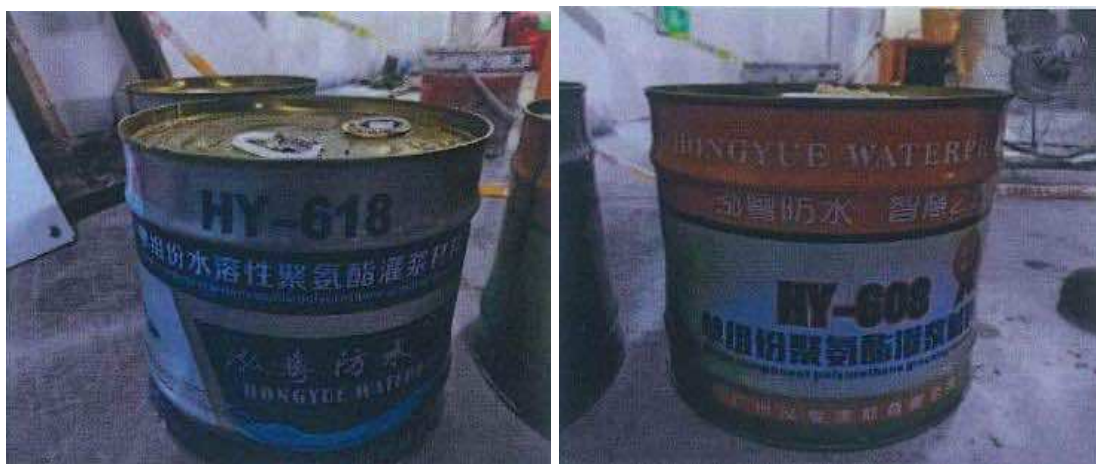
图3 事发现场事发材料情况

余）和两罐单组份聚氨酯灌浆材料 HY-608（无剩余），两种材料规格均为 10kg。

聚氨酯灌浆材料不符合要求。现场使用的防水堵漏材料为：广东泓粤建材有限公司生产的 HY-618 单组份水溶性聚氨酯灌浆材料、HY-608 单组份聚氨酯灌浆材料。经检测，涉事材料中卤代烃含量检验结果均不符合《聚氨酯灌浆材料》JC/T 2041-2020 及《建筑装饰装修涂料与胶粘剂有害物质限量》SZJG48-2014 的

要求，作业过程中有毒物质持续释放导致局部积聚浓度严重超标。

立即停止质量不符合《聚氨酯灌浆材料》JC/T 2041-2020、《建筑装饰装修涂料与胶粘剂有害物质限量》SZJG48-2014 要求的防水材料产品在深销售行为，并对正在销售和已经销售的问题产品进行召回。

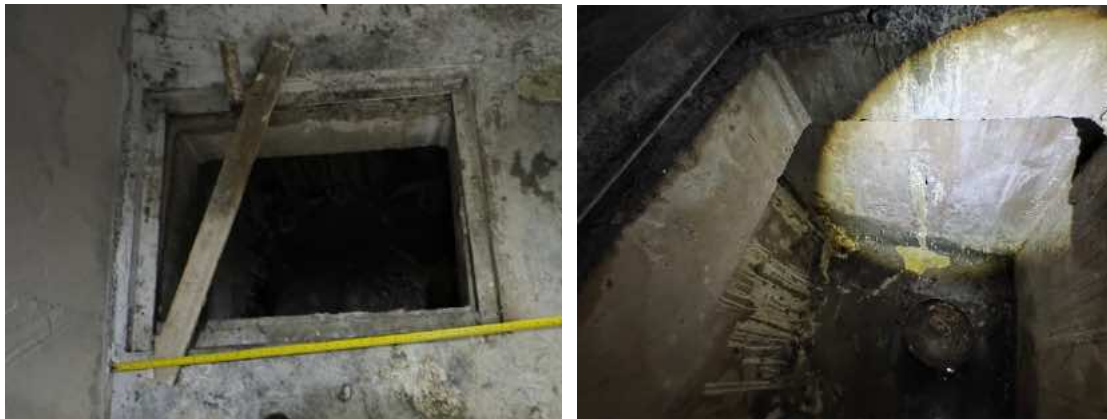
图4 事发现场集水井情况

事发集水井底可见少量积水，井内四壁可见注浆料溢出形成的淡黄色流淌痕迹。根据《广东省有限空间危险作业安全管理规程》<sup>[2]</sup>，涉事集水井符合有关有限空间的定义和分类标准，属于有限空间。

根据事故当事人问询笔录得知，当日作业前，未对作业区域进行空气检测，只开启工业风扇向井上地面吹扫，未向集水井鼓风或采取其他强制通风换气措施。作业过程中，二人均佩戴橡胶手套和一次性口罩，井下作业时口罩佩戴在口鼻处，井上时佩戴在下巴处。

作业点位于B栋负二层人防区域简易洗消兼防毒通道内，符合《有限空间作业安全指导手册》有关有限空间的定义和分类标准，确定该集水井属于有限空间。作业现场自然通风差，无强制通风换气设施。
