# 宝安新安大浪社区电达科技宝安 28 区电达工业大厦宿舍楼加固工程“12·3”（2023 年） 一般起重伤害事故调查报告

调查组认定，宝安新安大浪社区电达科技宝安 28 区电达工业大厦宿舍楼加固工程“12·3”一般起重伤害事故是一起因生产经营单位安全管理不到位，工人违规作业导致的一般生产安全责任事故。

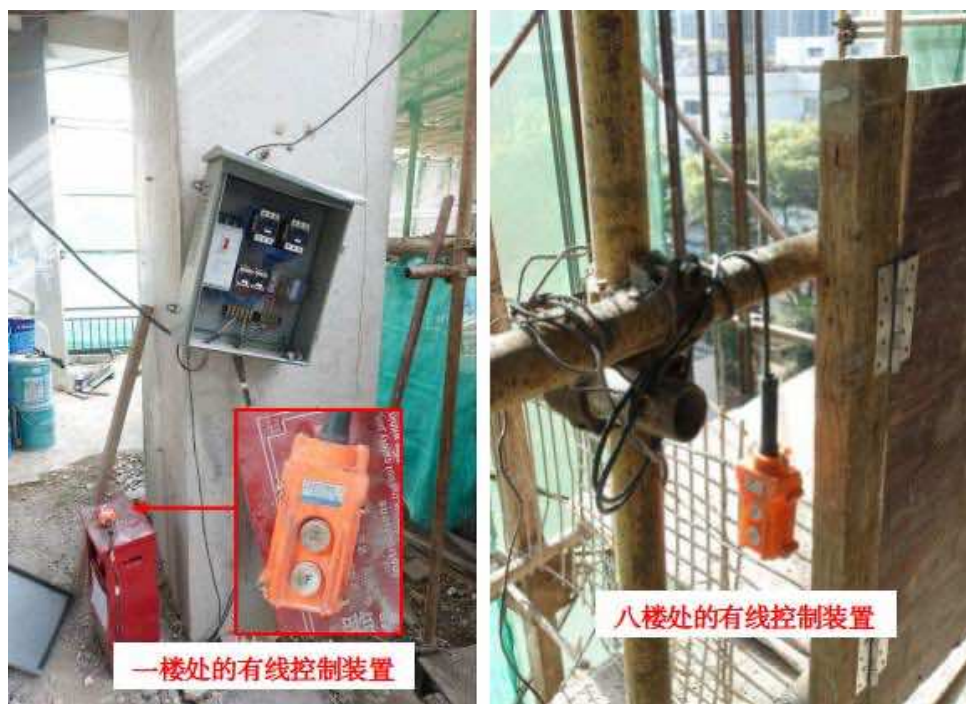
图1 涉事提升机设有两个有线控制装置，分别设置在一楼和八楼

(2) 由于 1 楼或 8 楼均未配置带语音和影像的通信装置，站在该 2 个位置均不能观察到吊笼运行和平层的情况，不满足《龙门架及井架物料提升机安全技术规范》(JGJ 88-2010) 第 6.1.7 条规定<sup>[7]</sup>。

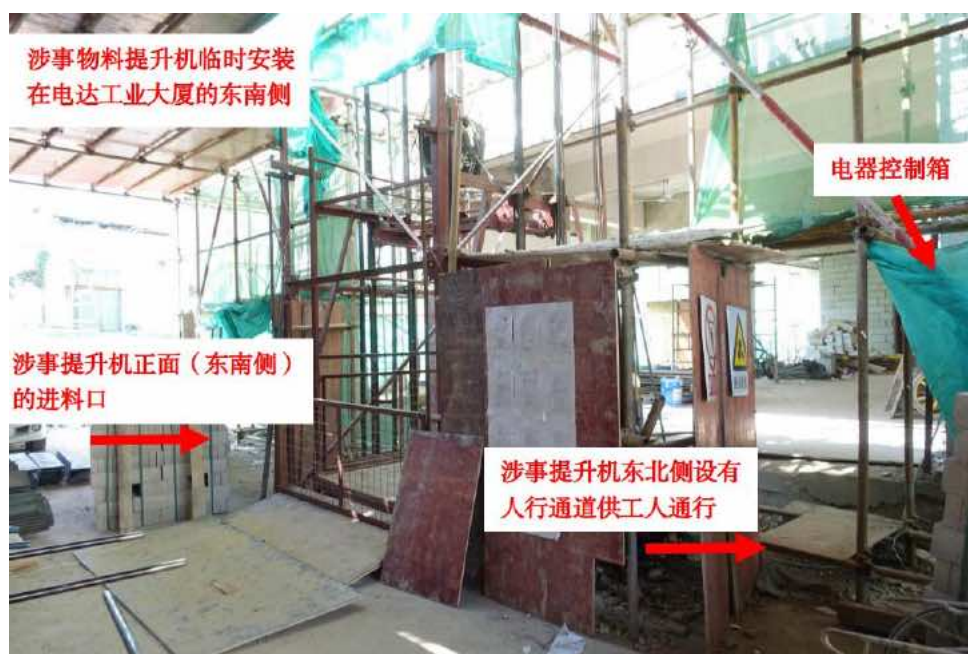
图 2 事故发生位于新安街道大浪社区电达工业大厦宿舍楼加固工程工地

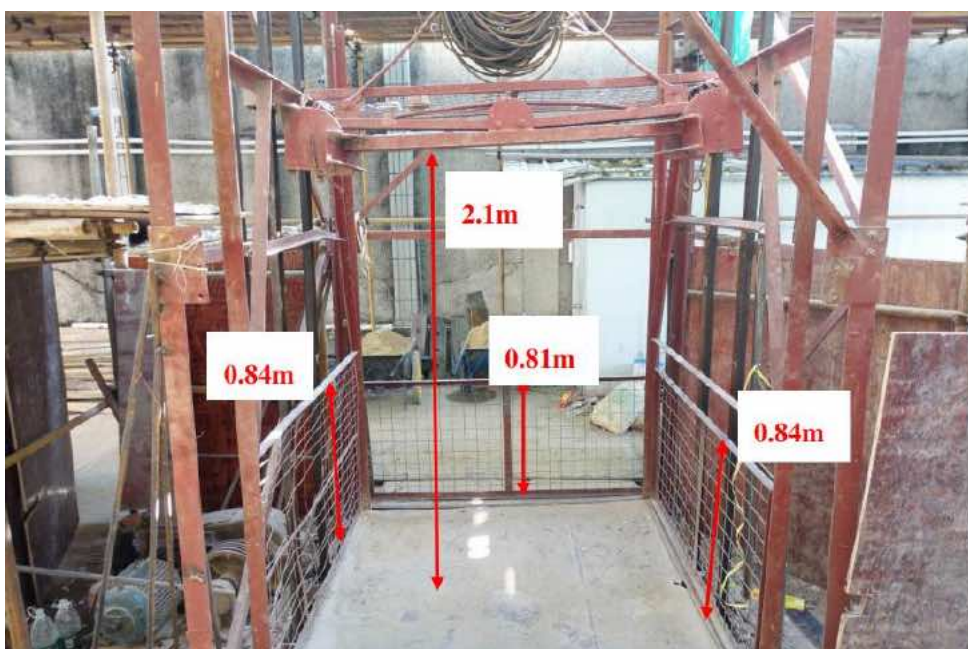
图3 涉事提升机吊笼的背面（西北侧）未设置防护围栏

1. 涉事提升机一楼两侧防护围栏未及时围合，致使吊笼上升时，架体底部形成通道。

(3) 涉事设备正面设有高约 0.81m 的进料口门，背面未设有防护围栏，不满足《龙门架及井架物料提升机安全技术规范》(JGJ 88-2010) 第 6.2.1 条规定<sup>[8]</sup>。

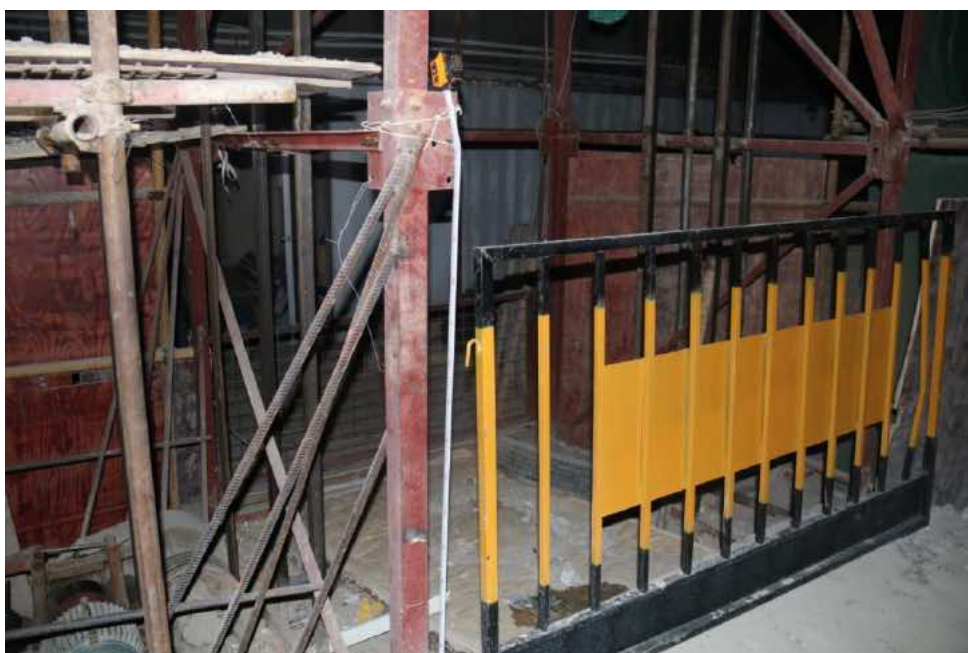
图4 事发后临时将防护围栏围合
