# 丰台区“7·31”燃气爆燃事故调查报告

2024年7月31日6时37分41秒，丰台区大红门街道苗圃西里社区13号楼1单元102室发生燃气爆燃事故，造成1人死亡，6人受伤，直接经济损失约325万元。

经调查认定，丰台区“7·31”燃气爆燃事故是一起一般生产安全责任事故。

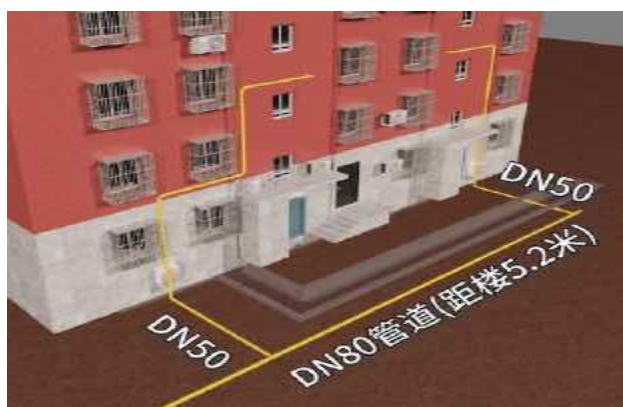
13 号楼北侧燃气管道示意图

2009 年 7 月该工程开始施工，2009 年 11 月 4 日工程经四方竣工验收<sup>[3]</sup>合格。其中，13 号楼北侧 DN80 埋地天然气管道自东向西距楼体 5.2 米平行铺设，分别在 13 号楼 1 单元和 2 单元处向南引出 DN50 埋地天然气管道入户，其中 2 单元北侧 DN50 埋地天然气管道由北向南穿越热力管沟。埋地天然气管道为无缝钢管，外部为挤压聚乙烯防腐层（以下简称聚乙烯防腐层）。

应急处置过程中，13 号楼 1 单元北侧热力井和 2 单元内热力管沟均检出天然气成分。对 13 号楼北侧天然气管道开挖排查，在 2 单元北侧热力管沟处发现穿越热力管沟的天然气管道有泄漏点，泄漏点距 2 单元北侧外墙 4.4 米。

现场勘查发现，天然气管道穿越热力管沟时仅在穿越热力管沟壁位置有护套管<sup>[9]</sup>，中部悬空管道无套管保护，泄漏点出现在无保护区域，管道外聚乙烯防腐层发生局部破损，钢管腐蚀穿孔。

经检测鉴定和专家论证，穿孔位置表面聚乙烯防腐层有经历高温痕迹，聚乙烯防腐层破损原因不排除其他施工过程中实施电焊、热加工等作业不当，或建筑物等电位、用电设备接地排流装置安装不合理等因素所致。钢管腐蚀泄漏原因为 PVC 污水管道破损导致污物排入热力管沟内，加剧管沟内环境恶化，聚乙烯防腐层失效剥落后，钢管外表面在潮湿的环境中接触含硫（S）、氯（Cl）元素的腐蚀性介质发生局部点蚀后贯穿壁厚，形成穿孔。

事发社区燃气工程施工单位万兴建筑公司未按设计要求和规范施工，在天然气管道从 13 号楼 2 单元北侧热力管沟内穿越时未按要求加装通长套管保护；事故发生后，又排查出苗圃西里社区存在天然气管道穿越热力管沟未加装通长套管保护的情况 5 处。13 号楼北侧 DN80 天然气管道敷设距楼体 5.2 米，与施工图纸中的尺寸 6.4 米不符，导致该天然气管道与热力管沟外壁的水平净距（0.36 米）不符合标准<sup>[12]</sup>。
