# 东莞石龙兴龙自建房装修工程“7·15” 一般坍塌事故调查报告

东莞市政府事故调查组

2026 年 2 月

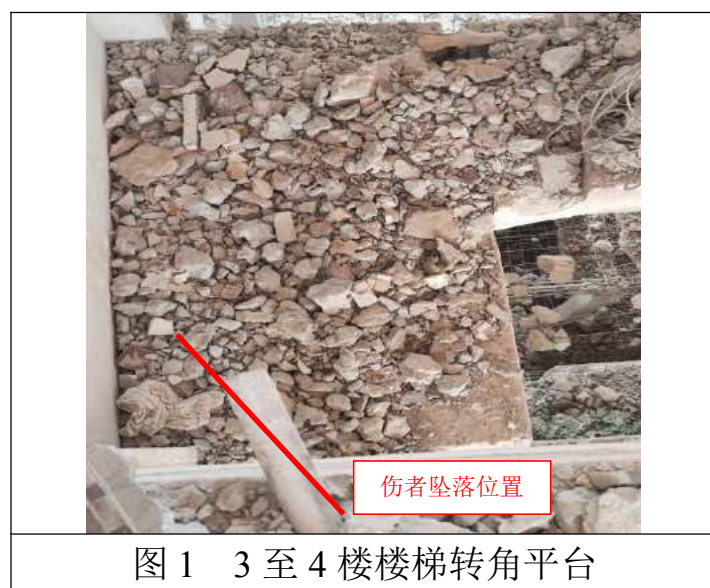
2025年7月15日下午，李文春等4名作业人员在33号自建房进行楼面、楼梯等拆除作业。15时许，何华红在5楼电梯口拆除楼面，何焦子在4楼接插板电线及清运现场建筑垃圾，李文春与廖毅华在4层至5层之间的楼梯处进行楼梯转角平台拆除作业，其后廖毅华离开到通道处抽烟。15时16分许，廖毅华听见声响，回头发现李文春已坠落于3至4楼之间的楼梯转角平台，身体侧卧、神志模糊。15时18分许，何华红发现李文春坠落，随即拨打120。

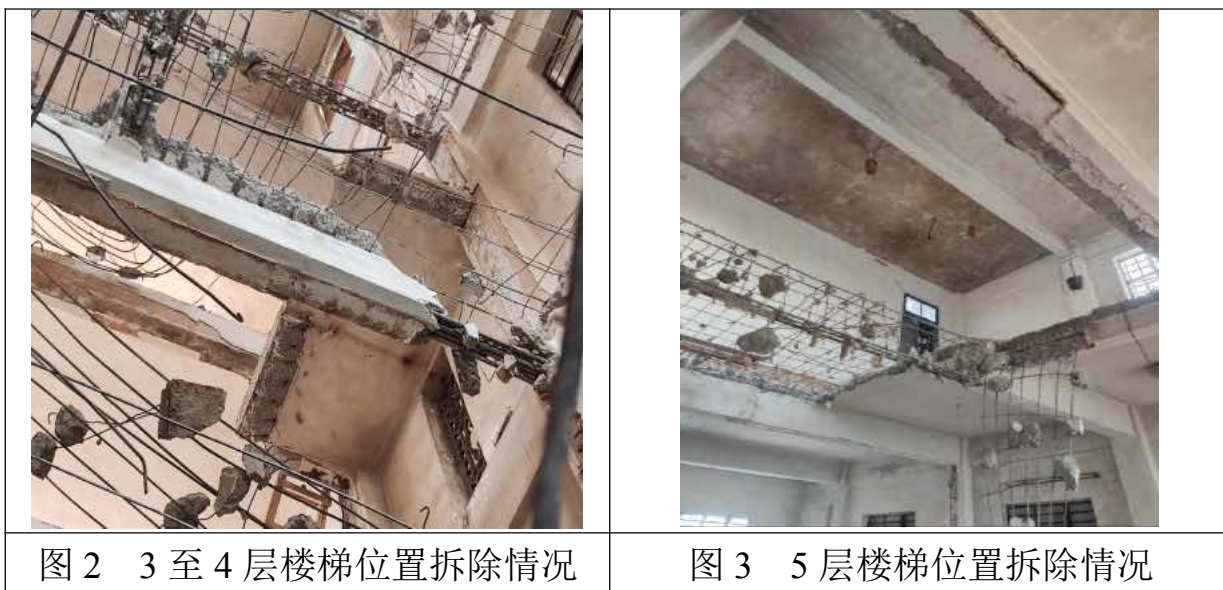
**1.房屋主体结构拆除情况。**房屋除 3 层至 4 层的楼梯转角平台和上部楼梯梯段、2 层楼梯口一侧梁外，其他楼梯、楼梯口两侧的隔墙、楼梯口一侧的楼面和梁已完成拆除。拆除后的楼梯、楼面和梁的混凝土已基本清除，只剩下钢筋外露（如图 2 至图 3 所示）。

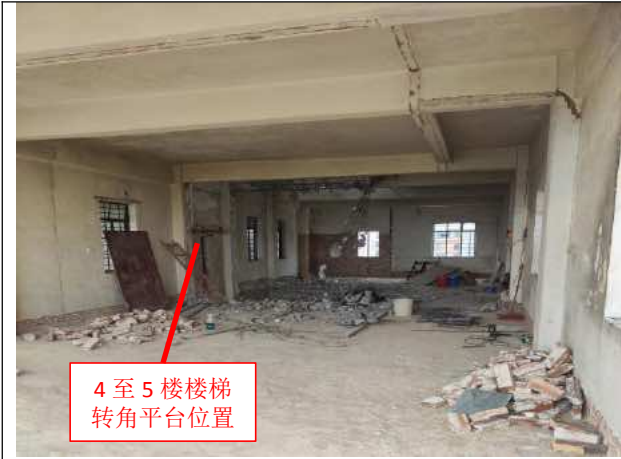
图 4 4 层楼层整体情况

**2.四楼楼层整体情况。**4 楼楼层内部未见隔墙，开间约 5.85m，

进深约 18.23m,净高约 3.40m,楼梯口长约 3.27m,宽约为 1.81m。  
楼梯口设置于中部略偏的位置（如图 5 所示）。

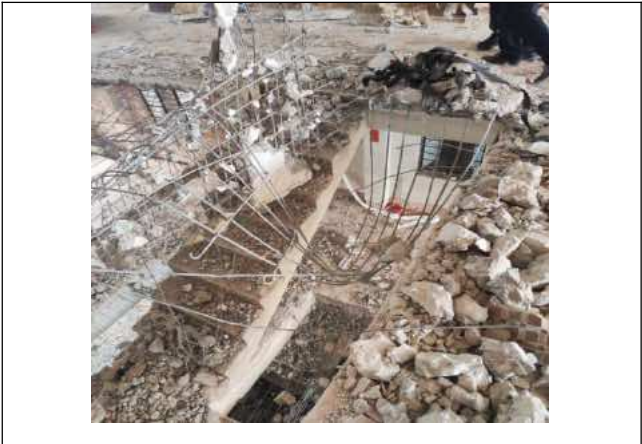
| 图 6 下部楼梯梯段钢筋（主筋）变形情况 | 图 7 转角平台钢筋（主筋、副筋）变形情况 |

**3.四层至五层楼梯细部情况。**33 号自建房的楼梯为板式楼梯，钢筋为单层布置，主筋采用直径 12mm 的螺纹钢，一端锚固于 4 层（5 层）楼层平台，另一端锚固于转角平台，转角平台嵌入外围护砌体墙体。当前转角平台已发生脱落，未见主筋设置弯钩。4 层至 5 层的楼梯钢筋整体发生扭转变形，处于悬吊状态。其中，下部梯段主筋出现明显下凹变形；转角平台钢筋整体呈片状，变形较小；上部楼梯梯段主筋为空间 90°扭转变形。

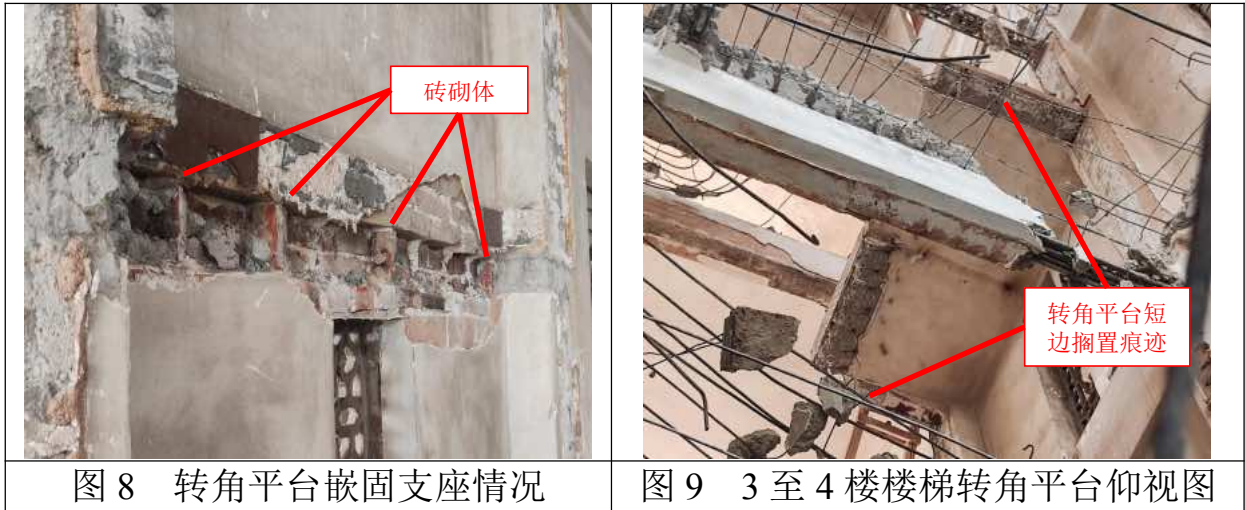
**4.楼体支座。**如图 8 所示，上、下部楼梯梯段与 5 楼及 4 楼的楼层平台梁为整体浇筑连接结构。楼梯转角平台为现浇钢筋混凝土板，其一侧长边与上下部楼梯梯段整体浇筑连接；另一侧长边嵌入于左右两根结构柱之间的外围护砌体墙上，嵌入口部位设有若干齿状砖砌体结构（见图 9）。

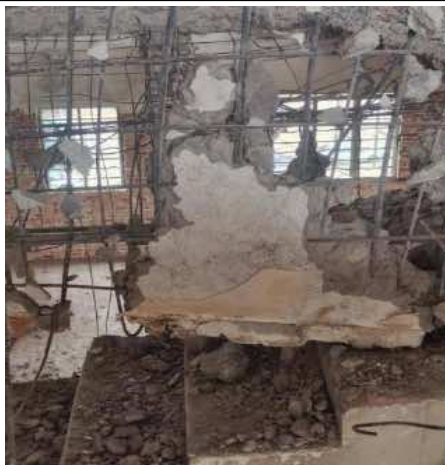
图 10 转角平台嵌固支座情况

**5.混凝土块状物。**拆除楼梯产生的破碎混凝土形成大的块体大小不一，常见尺寸在 50mm 至 100mm 之间，多呈碎块状、片状或不规则棱角状，部分混凝土残留在钢筋上。混凝土块表面粗糙，伴有砂浆和灰尘，破碎的混凝土主要散落在 3 层至 4 层的楼梯转角平台处，堆积厚度不均。如图 10 所示，最大混凝土块状物残留在转角平台钢筋网片一角，为楼梯转角平台的拆除工作未完成部分（以下简称“平台未拆部分”），尺寸约为 300mm×400mm，并可见两块砖砌体嵌固在平台未拆部分一侧。

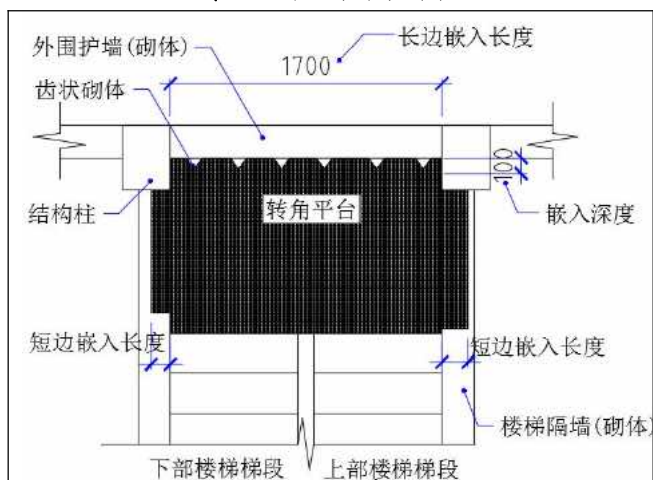
图 11 拆除前转角平台嵌固支座平面示意图 (mm)

李文春擅自拆除了 4 至 5 楼楼梯转角平台所依附的部分承重结构，包括转角平台板两侧的砌体楼梯隔墙以及上下楼梯段的混凝土结构。原本与楼梯体系共同承载的混凝土转角平台因此失去

了必要的支撑，仅剩下与外围护砌体墙约 100mm（嵌入深度）×400mm（长边剩余嵌固长度）的嵌固部分作为支撑。该平台未拆部分在缺乏有效支撑措施的情况下，仅依赖楼梯钢筋骨架的自身刚度与有限的嵌固，维持极限承载能力，整体结构呈现出悬臂式不稳定状态。

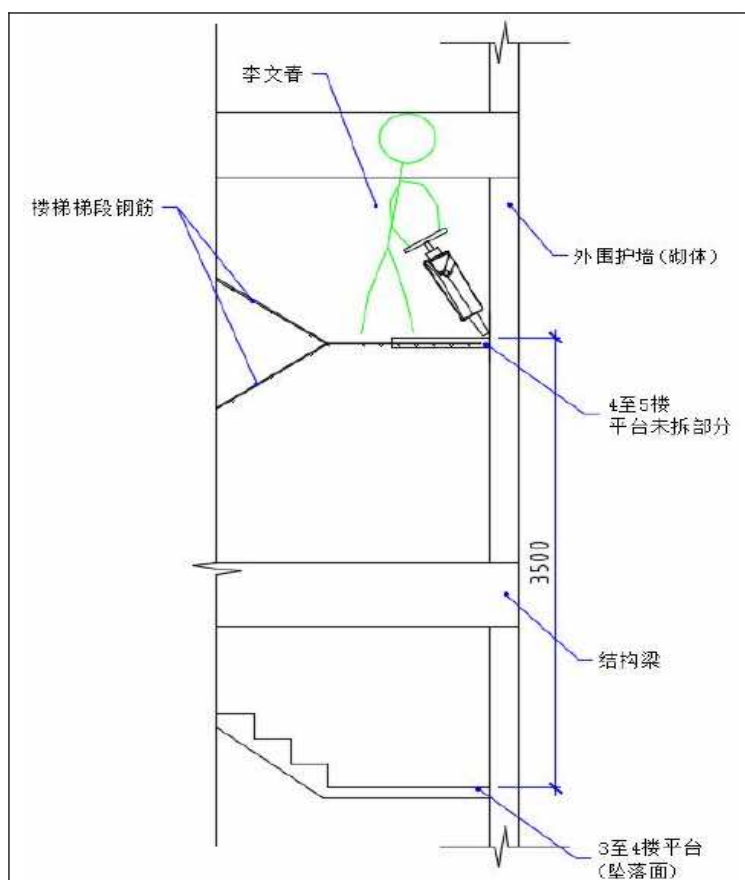
图 13 坍塌前事故楼梯拆除工况示意图(mm)

李文春在拆除混凝土楼梯结构过程中未设置任何临时支撑或稳定加固措施。如图 13 所示，事发当日下午，李文春直接站立在该不稳定的楼梯转角平台上继续拆除作业<sup>[14]</sup>。此时平台的混

凝土结构已基本破除，仅剩楼梯钢筋骨架与平台未拆部分（一块约 300mm×400mm 范围的混凝土）。叠加工人体重、电镐等工具附加荷载，以及打凿作业产生的动荷载，使得嵌固在砖墙中的残余砖块发生破碎脱落，致使原本依赖砖墙嵌固的钢筋平台失去支撑，发生整体下沉和形变，最终导致楼梯转角平台未拆部分突然坍塌，李文春自 4 至 5 楼楼梯转角平台坠落至 3 层至 4 楼楼梯转角平台，垂直高度为 3.50m。
