# 宝安新安海雅缤纷城一楼 L149 号皮氏咖啡店 装修工程“7·18”一般触电事故调查报告

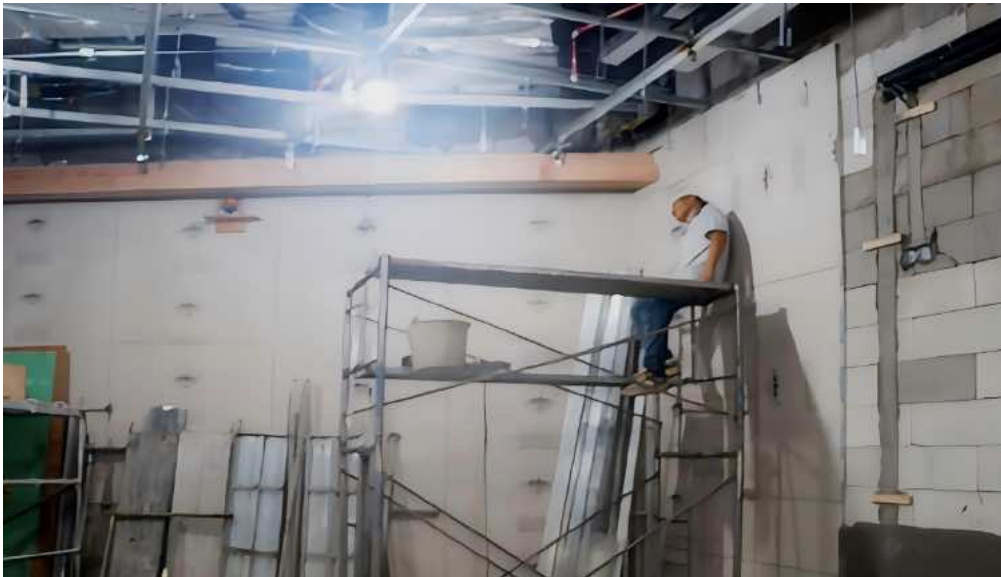
2025年7月18日7时许，上海建善公司员工顾某康、杨某进、黄某福、蒲某（死者）等人来到涉事商铺施工现场进行装修工作。开工后，工人杨某进、黄某福负责装修现场木工类施工作业，蒲某则站在门式脚手架作业平台上进行墙体钻孔作业（用于安装敷设电源线路的金属桥架）。8时许，蒲某在安装金属桥架过程中突然坐在脚手架的架子上，身体则斜靠在侧面的墙体上，人已失去意识（详见图1）。

图1 现场模拟死者事发后状况照片

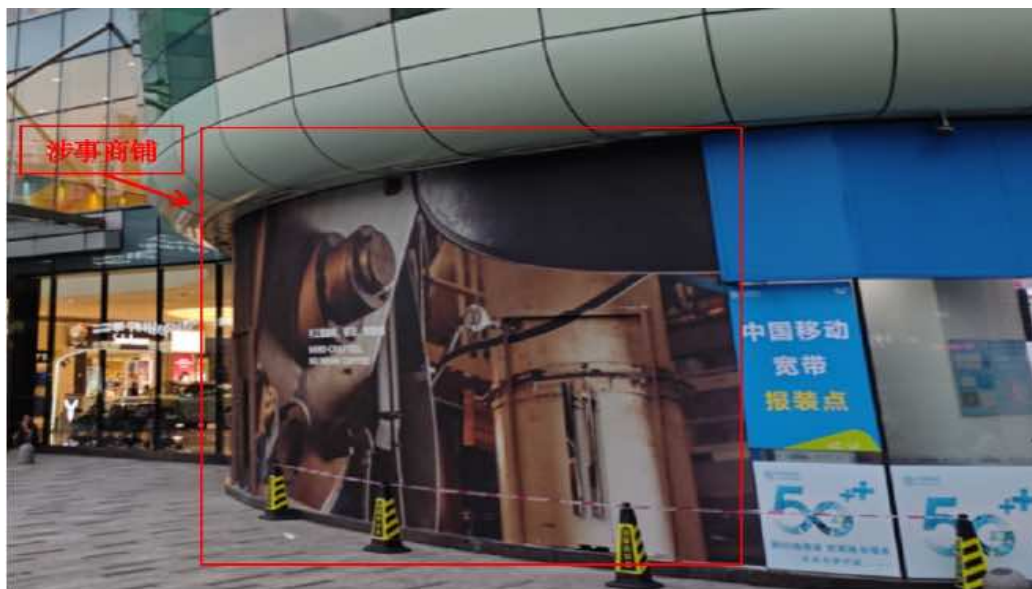
1. 事故发生地位于宝安区新安街道新安湖社区海雅缤纷城一楼 L149 号商铺皮氏咖啡店装修工程项目工地（详见图 2）。

图 2 涉事商铺照片

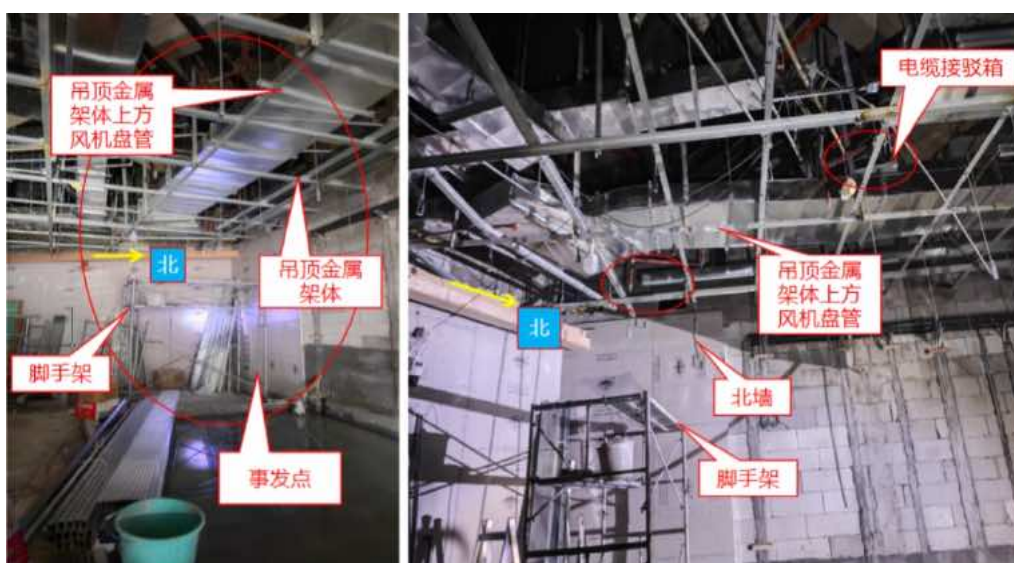
2. 经现场勘查，涉事商铺施工现场摆放有角向磨光机、电钻、门式脚手架、金属桥架、吊顶龙骨、副骨等作业工具和施工材料；事发点位于事故装修施工现场西北角的门式脚手架位置作业平台位置上，该脚手架作业平台距离吊顶金属架体平面约 1.3 米，在吊顶金属架体上方安装有风机盘管、红色喷淋管、空调冷凝管、金属固定架，以及敷设有 1 根带有包塑金属波丝纹管护套（金属护套）的黑色电缆线（涉事电缆线）（详见图 3、图 4）。

图 3 事故现场照片

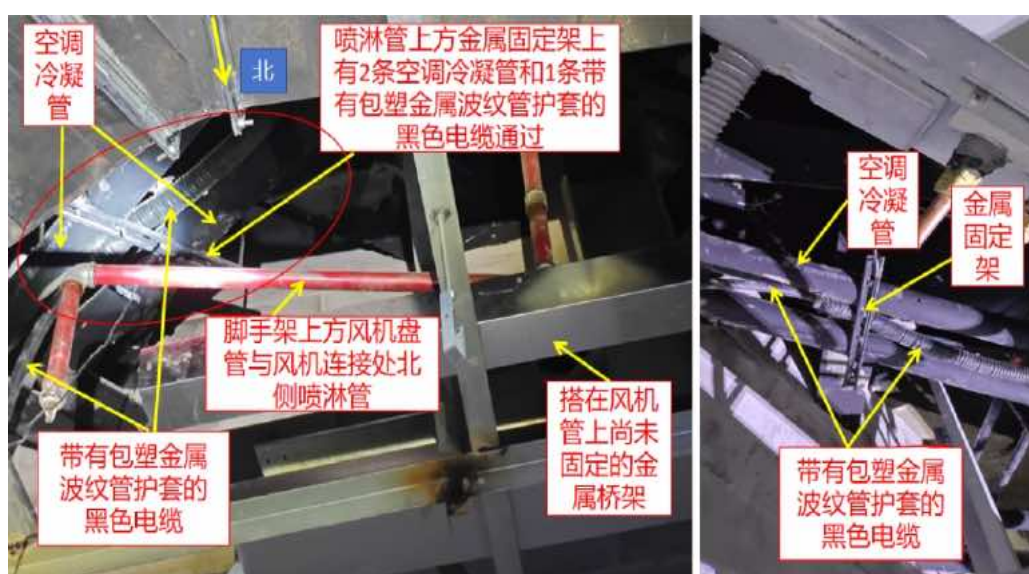
图 4 涉事电缆线周边区域情况照片

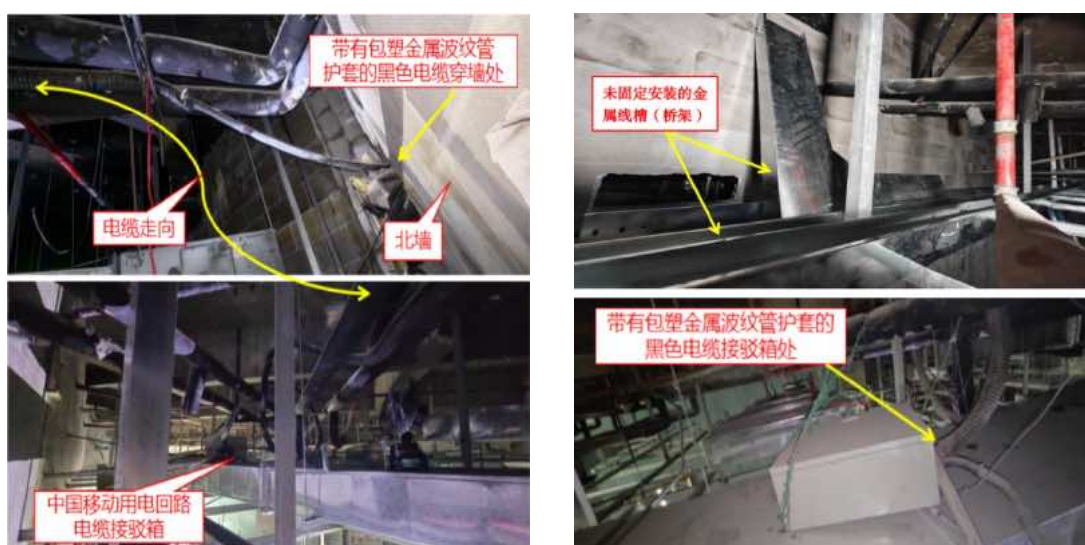
3. 经现场勘查，涉事电缆线从商铺北墙穿过，再从距离吊顶金属架体平面约 0.8 米的金属固定架上通过，最后敷设至风机盘管上的相邻商铺电缆接驳箱；涉事电缆线通过的金属固定架的东侧吊顶金属架体上摆放有未固定安装的金属桥架（详见图 5）。

图 5 涉事电缆线走向及接驳情况照片

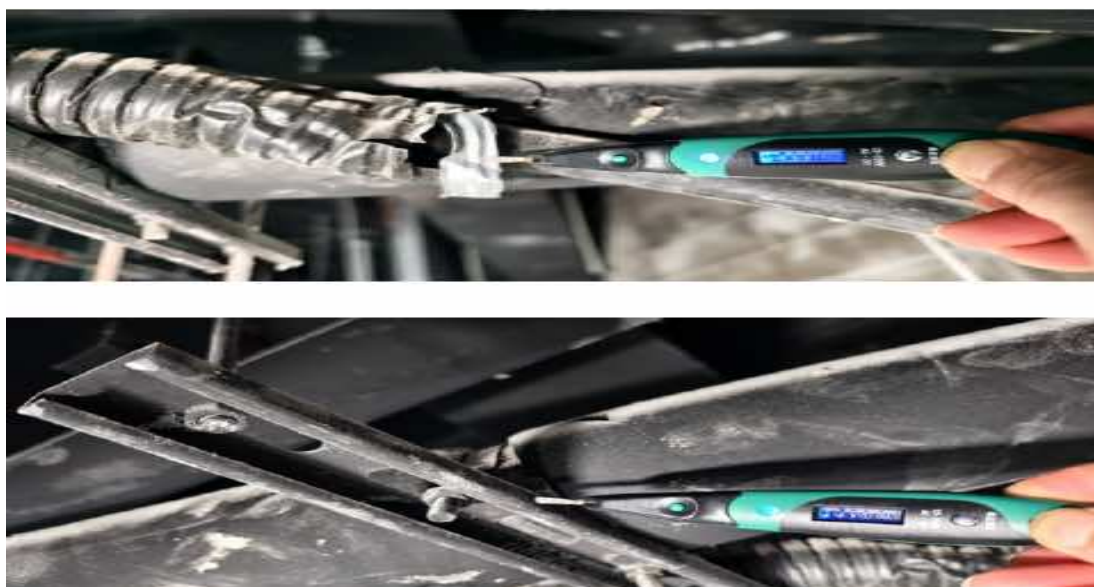
4. 在事故现场通过试电笔验电，测得涉事电缆线金属固定架及其包塑金属波纹管护套均带有危险电压（详见图 6）。

图 6 事故现场试电笔验电情况照片

（1）当控制涉事电缆线的电源开关处于合闸通电状态、涉事商铺电源总开关处于断电状态时，测得涉事电缆线的包塑金属波纹管护套及与其接触的金属固定架带有 220V 危险电压。

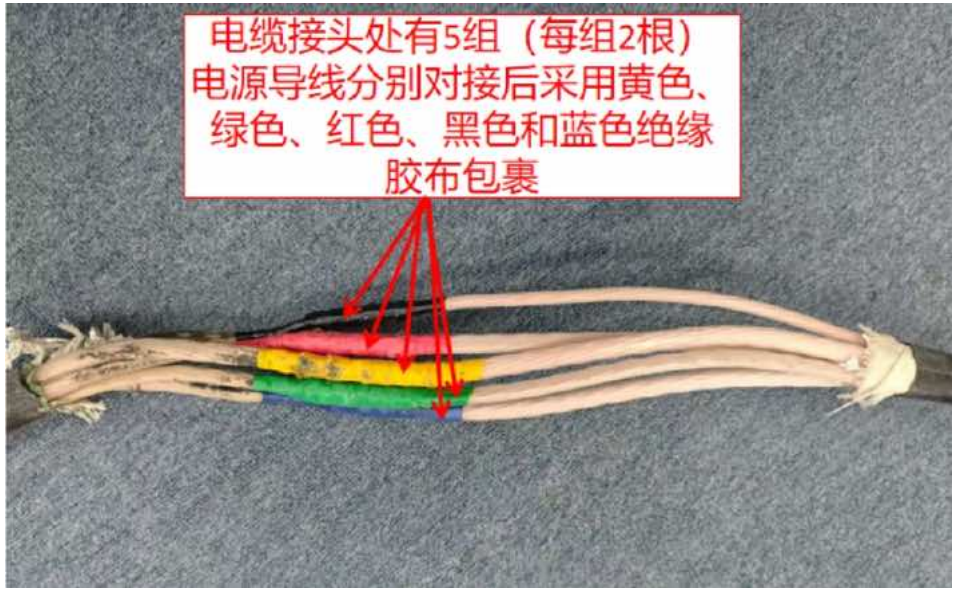
（2）将涉事电缆线拆下勘查结果如下：将涉事电缆线拆下后，破开其金属护套可见该电缆线内共有 5 组电源导线，该电缆线其中一段有一处约 0.3 米的接头，该接头处的 5 组电源导

线分别采用黄色、绿色、红色、蓝色和黑色绝缘胶布包裹；其中包裹有黄色绝缘胶布的这组电源导线绝缘胶布有破损，电源导线铜导体外露；其余 4 组电源导线包裹的绝缘胶布虽然表面有划痕，但电源导线铜导体未裸露。（详见图 8、图 9）

图 8 涉事电缆线去除金属护套后情况照片

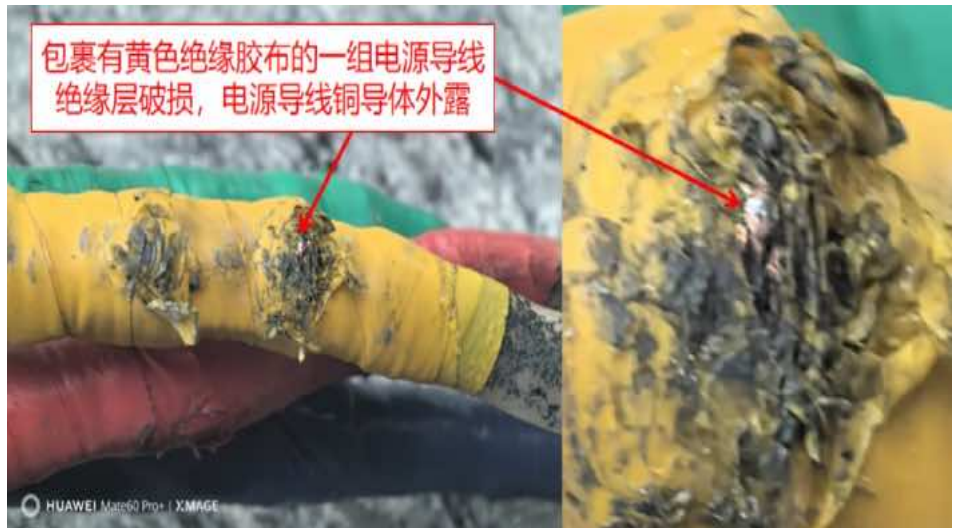
1. 涉事电缆线内包裹黄色绝缘胶布的电源线因其绝缘胶布破损，导致带 220V 危险电压的电源导线铜导体外露，从而致使套在涉事电缆线上的金属护套带有 220V 危险电压，构成了触电环境。

图 9 涉事电缆线内一组电源线的绝缘胶布破损照片
