# 沧州市新华书店有限责任公司吴桥分公司装修 工程 “5·4” 物体打击事故调查报告

吴桥县人民政府

“5·4”吴桥县新华书店装修工程事故调查组

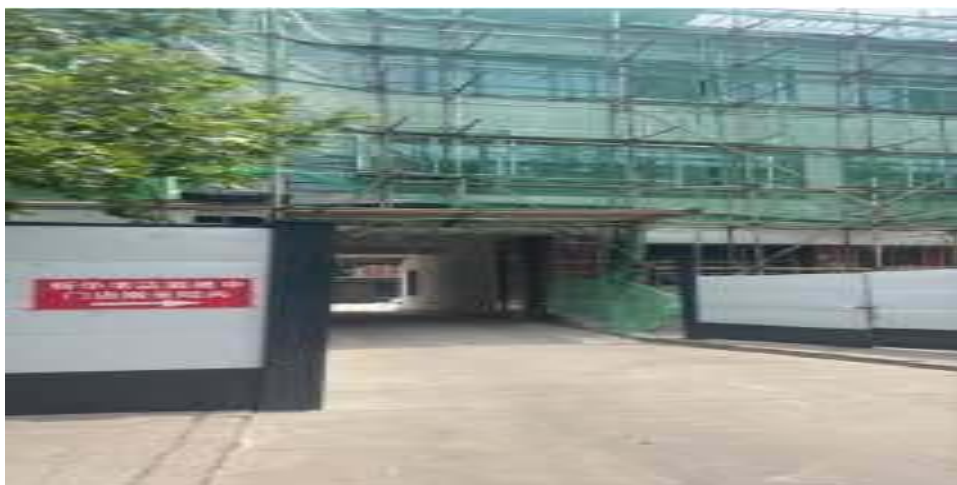
图 1 事故发生地点图

事故发生地点为吴桥县桑园镇太行道东侧新华书店门店升级改造项目大门口（图 1）。

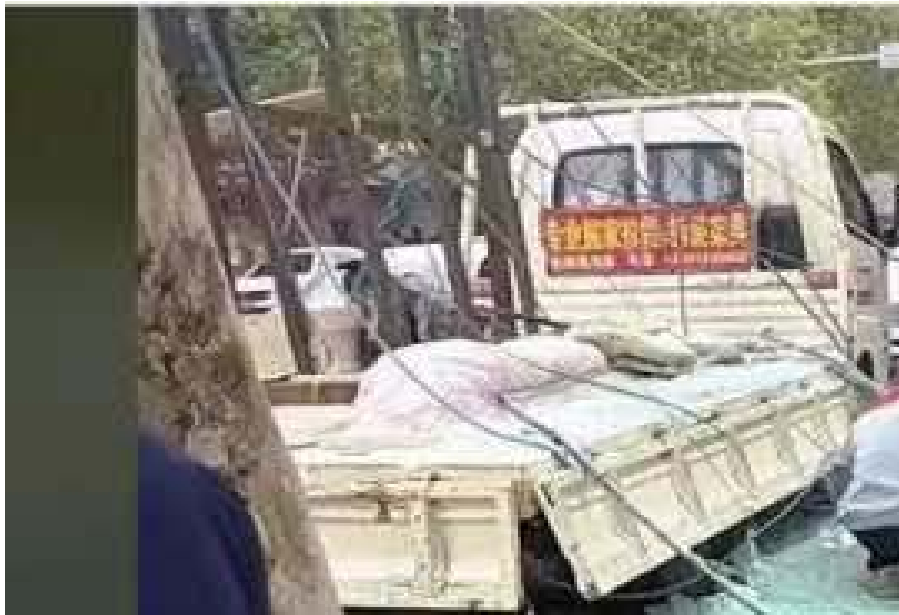
图 2 事发后现场图片

1. 发生事故车辆为小型货车，车厢高度1m，玻璃存放架位于车厢西侧，玻璃存放架（呈80度角左右）为单侧竖立存放。事发前玻璃存放架上共4块玻璃，单块厚10mm、长3m、宽3m、重约210kg。

2. 四块玻璃全部倾覆摔落地下，货车东侧散落碎玻璃渣（五位伤亡者已从地上碎玻璃渣中救出，见图2）。

3. 运输玻璃小货车、玻璃存放架和拉绳无损伤。

事故调查组通过现场勘察、调查询问等方式，综合分析认定事故发生的直接原因是：某建筑公司项目部采用人工卸玻璃，卸货过程中因车厢重心改变，东侧车厢下沉，玻璃存放架倾斜，玻璃倾覆摔落，砸死砸伤车下作业人员。

（二）强化现场管理，严格落实企业主体责任。吴桥县各建筑施工企业要深刻汲取此次事故教训，严格遵守国家法律法规的规定，按要求配备有相应资质的施工现场安全管理人员，落实安全生产责任制，将安全责任层层落实到具体岗位、具体人员，制定各项安全管理制度和安全操作规程，强化对员工、外来人员及临时雇佣人员的安全教育培训。对各个工作环节、工作环境及时开展风险辨识、评估，制定并落实各项管控措施，为从业人员配备相应的合格的安全防护装备，避免类似事故的发生。
