# 江西丰城发电厂“11·24”冷却塔 施工平台坍塌特别重大事故调查报告

2016年11月24日，江西丰城发电厂三期扩建工程发生冷却塔施工平台坍塌特别重大事故，造成73人死亡、2人受伤，直接经济损失10197.2万元。

调查认定，江西丰城发电厂“11·24”冷却塔施工平台坍塌特别重大事故是一起生产安全责任事故。

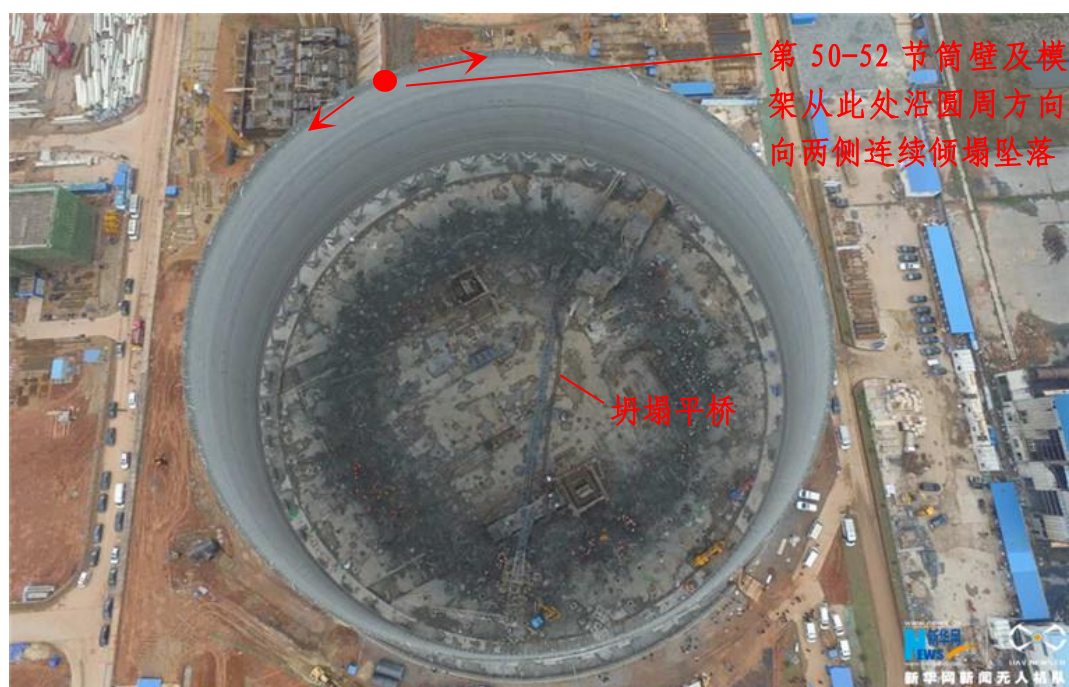
图 4 事故现场鸟瞰图

7 时 33 分，7 号冷却塔第 50-52 节筒壁混凝土从后期浇筑完成部位（西偏南  $15^{\circ}$  - $16^{\circ}$ ，距平桥前桥端部偏南弧线距离约 28 米处）开始坍塌，沿圆周方向向两侧连续倾塌坠落，施工平台及平桥上的作业人员随同筒壁混凝土及模架体系一起坠落，在筒壁坍塌过程中，平桥晃动、倾斜后整体向东倒塌，事故持续时间 24 秒（部分事故现场如图 4、图 5、图 6 所示）。

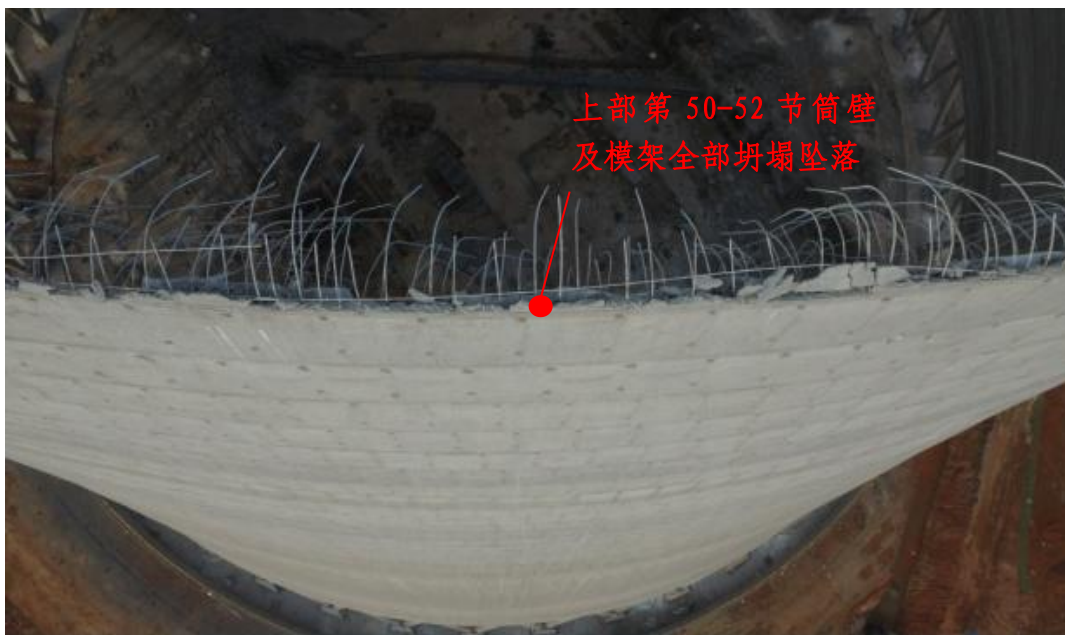
图 5 第 49 节筒壁顶部残留钢筋

经调查认定，事故的直接原因是施工单位在7号冷却塔第50节筒壁混凝土强度不足的情况下，违规拆除第50节模板，致使第50节筒壁混凝土失去模板支护，不足以承受上部荷载，从底部最薄弱处开始坍塌，造成第50节及以上筒壁混凝土和模架体系连续倾塌坠落。坠落物冲击与筒壁内侧连接的平桥附着拉索，导致平桥也整体倒塌。具体分析如下：

事故调查组委托检测单位进行了同条件混凝土性能模拟试验，采用第49-52节筒壁混凝土实际使用的材料，按照混凝土设计配合比的材料用量，模拟事发时当地的小时温湿度，拌制的混凝土入模温度为8.7-14.9℃。试验结果表明，第50节模板拆除时，第50节筒壁混凝土抗压强度为0.89-2.35MPa；第51节筒壁混凝土抗压强度小于0.29MPa；52节筒壁混凝土无抗压强度。而按照国家标准中强制性条文<sup>①</sup>，拆除第50节模板时，第51节筒壁混凝土强度应该达到6MPa以上。

对7号冷却塔拆模施工过程的受力计算分析表明，在未拆除模板前，第50节筒壁根部能够承担上部荷载作用，当第50节筒壁5个区段分别开始拆模后，随着拆除模板数量的增加，第50节筒壁混凝土所承受的弯矩迅速增大，直至超过混凝土与钢筋界面粘结破坏的临界值。

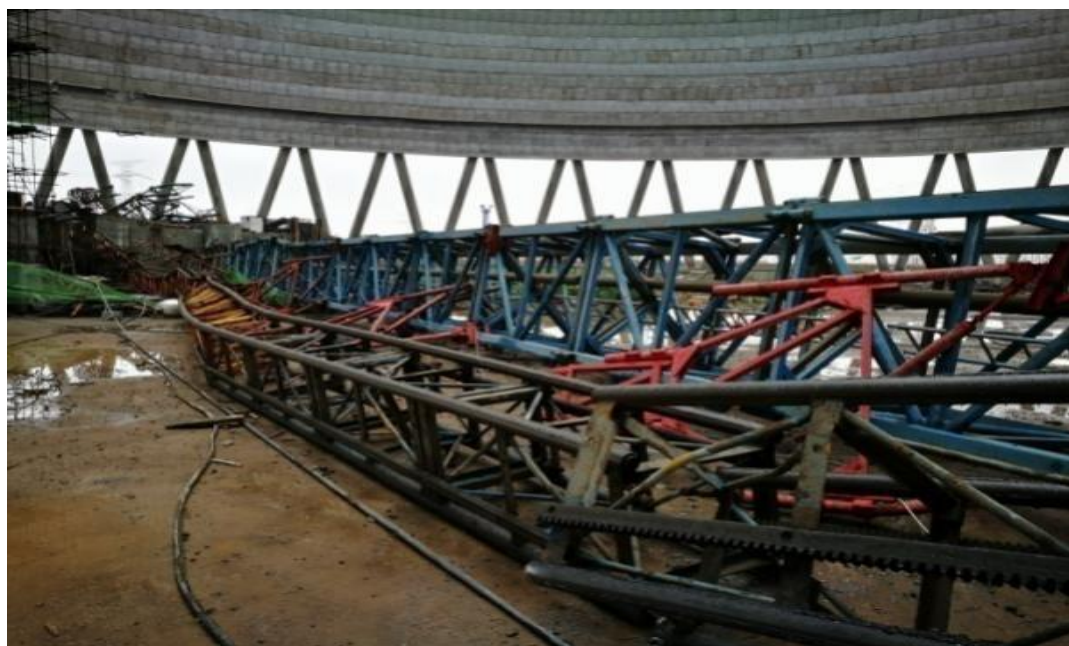
图 6 事故现场坍塌平桥

第 50-52 节筒壁混凝土和模架体系首先倒塌后，平桥才缓慢倒塌。经计算分析，平桥附着拉索在混凝土和模架体系等坠落物冲击下发生断裂，同时，巨大的冲击张力迅速转换为反弹力反方向作用在塔身上，致使塔身下部主弦杆应力剧增，瞬间超过抗拉强度，塔身在最薄弱部位首先断裂，并导致平桥整体倒塌。
