# 东莞长安“3·21”一般道路交通事故 调查报告

东莞市政府事故调查组

2025 年 10 月

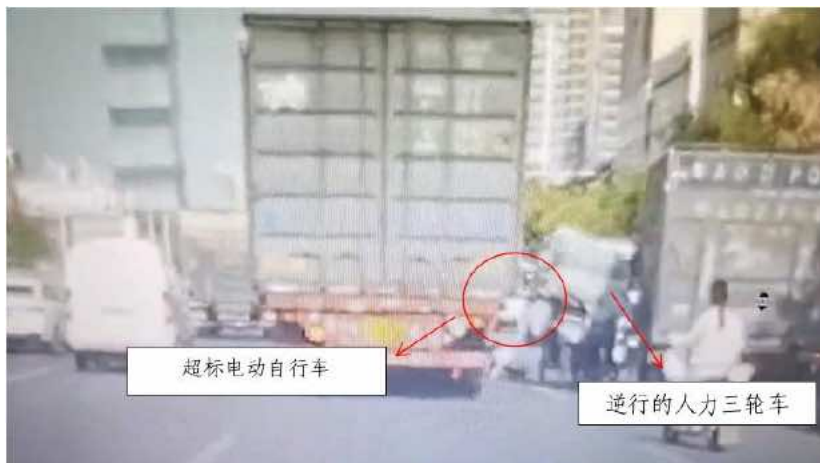
3 月 21 日 15 时 43 分许，杨海渊经过东莞市长安镇太安路长安段 535 号对出路段时，龚康（未佩戴安全头盔）驾驶一辆无号牌电动自行车沿 S122 省道由西往东方向行驶。龚康在右起第一、第二条机动车道分界线附近行驶，此时，谭金忠的粤 A02PQ2 号轻型厢式货车和方烙章的粤 AD35Q9 号轻型厢式货车则停在其旁边道路右侧的非机动车道上。吕大山骑行一辆载有超宽货物的人力三轮车，沿 S122 省道由东往西方向（逆向）行驶，其车上所载超宽货物与龚康的电动自行车发生碰撞（如图 1），导致龚康驾驶的电动自行车倒地向左侧车道，随即被在同方向左侧相邻车道杨海渊驾驶的重型挂车的右后轮碾压。事故造成龚康受伤及两车不同程度损坏。

图 1 事故发生现场
