## 中山火炬中山富洲胶粘制品有限公司“3·3”一般机械伤害事故调查报告

信息来源：本网 发布日期：2023-06-19 分享

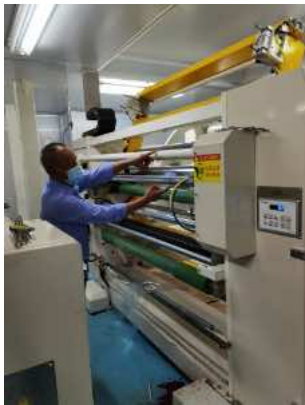
图1

2023年3月3日上午10点40分左右，中山富洲胶粘制品有限公司涂胶机机长周某青在交接班完成后发现涂胶机滚轴之间运行距离不正，立即通知副机长李某前往车间检查。李某于10时45分来到车间询问机长周某青是否调动过涂胶机，机长周某青告诉李某，并未调动过涂胶机，李某在涂胶机未停止运转的状态下，伸头进去检查涂胶机。10时50分许，李某在对涂胶机进行检查时，因涂胶机未停止运转，李某头部被滚轴击中，造成头部受伤。李某受伤后，其同事罗某看到后立即拨打了120电话，随后李某被送往中山火炬开发区医院进行救治，14点36分经医院抢救无效死亡。

李某安全意识薄弱，违反设备检修操作规程（2.待检修的机器设备，如果未切断电源或未停机，或未将酸、碱和易燃、易爆、有毒介质放净时，绝对禁止进行检修。）在涂胶机未停机的情况下，对涂胶机进行检查，导致李某头部被机器卷入受伤经抢救无效死亡。

应认真吸取事故教训，认真落实企业主体责任，制定并落实安全生产规章制度和操作规程，建立健全生产安全事故隐患排查治理制度，加强安全管理和安全生产教育和培训工作，防范类似事故发生。
