# 资阳雁江兴政建材加工厂 “5·28”一般机械伤害事故 调查报告

一般机械伤害事故调查组

2025 年 7 月

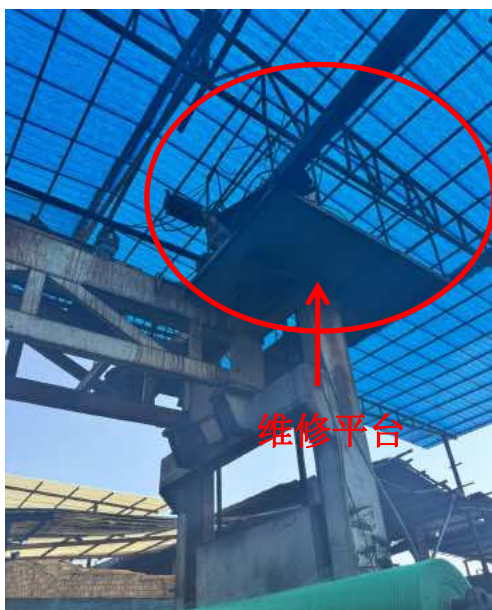
图一

事发岗位为机械维修岗。死者刘某聪负责对兴政建材厂的机械进行定期巡检、维护等工作。事发时死者爬上维修平台进行短暂工作后，通过横杆到达制坯机顶部发生事故。

1.现场勘验情况。死者曾站立的维修平台示意图（见图

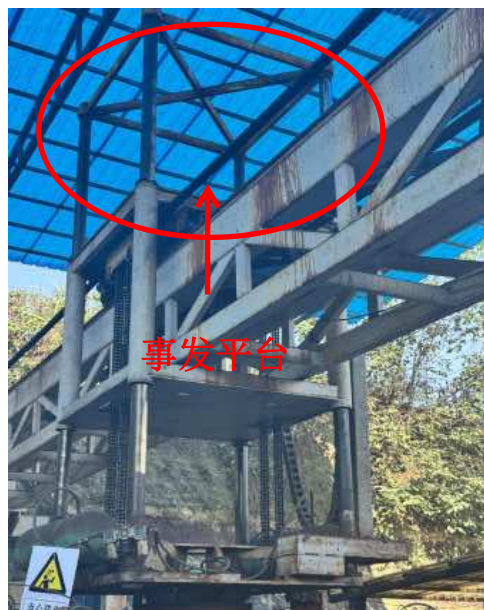
图二

一)，事发平台示意图（见图二）。

**3.研判分析情况。**经调查分析认定：事故发生前，刘某聪手持润滑油桶及手铲爬上维修平台，在维修平台进行短暂工作后，通过横杆到达制坯机顶部准备对制坯机加润滑油和维修，被伸缩杆挤压，发生事故。

看护的情况下，对制坯机进行维护操作，在制坯机正在运作且伸缩杆即将落至最低点、存在极大安全隐患的情况下，私自到达制坯机顶部，被伸缩杆挤压，发生事故。
