学校法人小津奨学会 名古屋経営会計専門学校 御中

# ネットワーク現状調査 報告書

2026年6月27日 作成

| 調査範囲 | ： 2号館・5号館・6号館 |

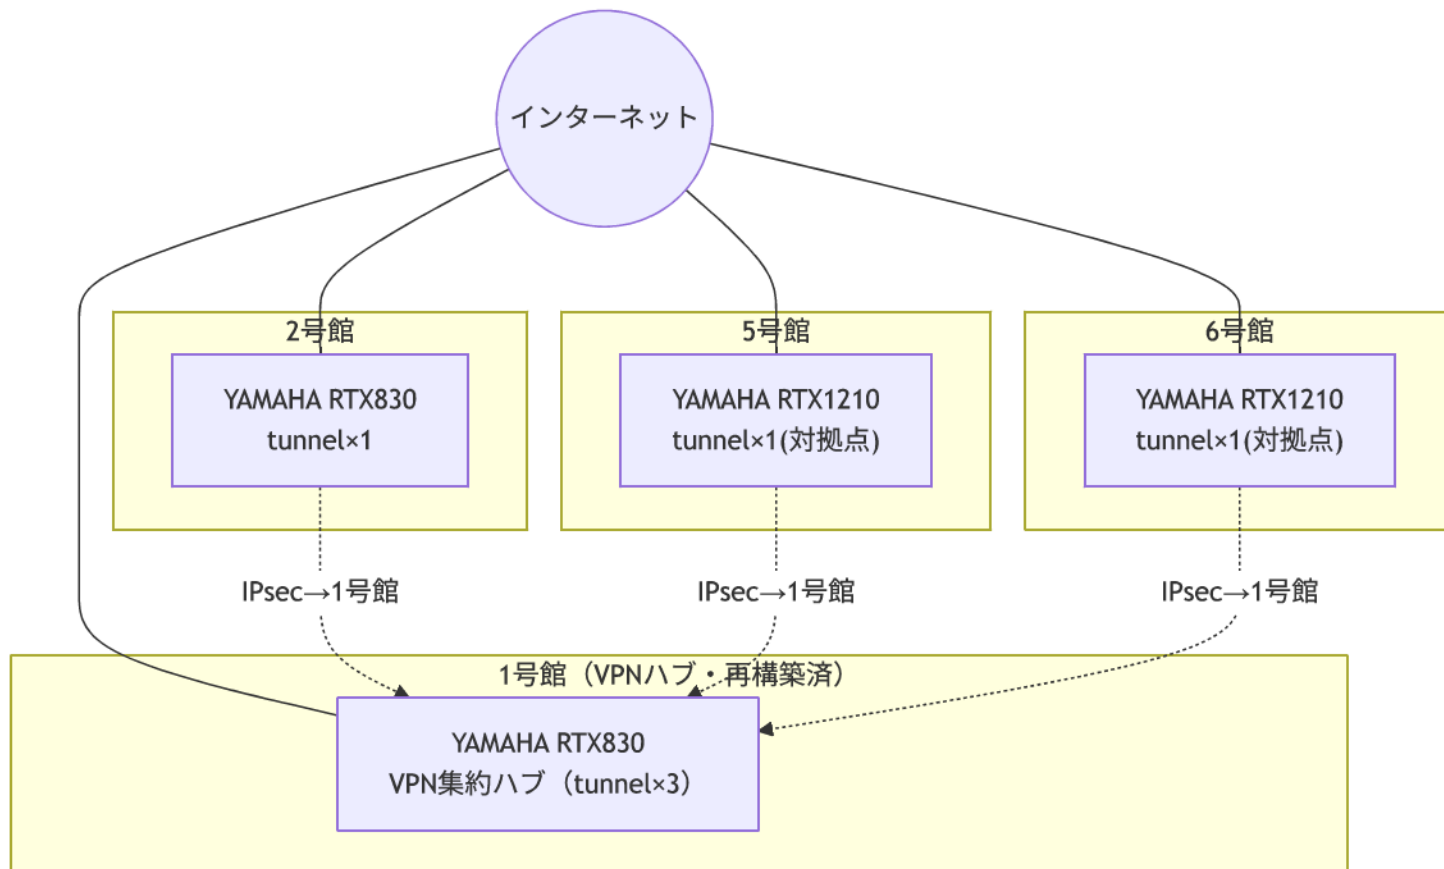
### 2-1. 棟間VPN＝1号館をハブにしたスター型（ハブ＆スポーク）

全校舎はYAMAHAルータで1号館を中心（ハブ）としたスター型のIPsec VPNで相互接続されている。2・5・6号館は、1号館に対するスポーク。メッシュ（拠点同士の直結）ではない。今回調査した2・5・6号館の境界にはFortiGate-50E（UTM）が配置されている。

※ 5号館・6号館のRTX1210ルータには棟間のVPN設定のほかに「保守用L2TPリモートアクセス（外部からのダイヤイン）」が設定されている。1号館・2号館のRTX830ルータには設定されていない。

- ✓ 拠点間VPNのハブ＆スポーク構成：1号館のルータ1台に全拠点のVPNが集約されており、1号館が止まると拠点間通信が全断する。
- ✓ 拠点間のトラフィック（通信）は必ず1号館を通るため、帯域（通信量）のボトルネックになる。
- ✓ トラフィック量が多いハブルータ（RTX830）に高性能な機種を配置していない。負荷とリスクが最も集中する1号館（ハブ）はRTX830、5号館・6号館（スポーク）は高処理能力のRTX1210が配置されている。VPN集約・暗号処理・拠点間転送が集まるハブにこそ上位機が必要なのに、下位機種が置かれている。性能・可用性の両面でボトルネックになりやすい配置である。
- ✓ UTM（FortiGate FG-50E）がメーカーサポート終了になっている。またPWが不明で設定内容を把握できない。

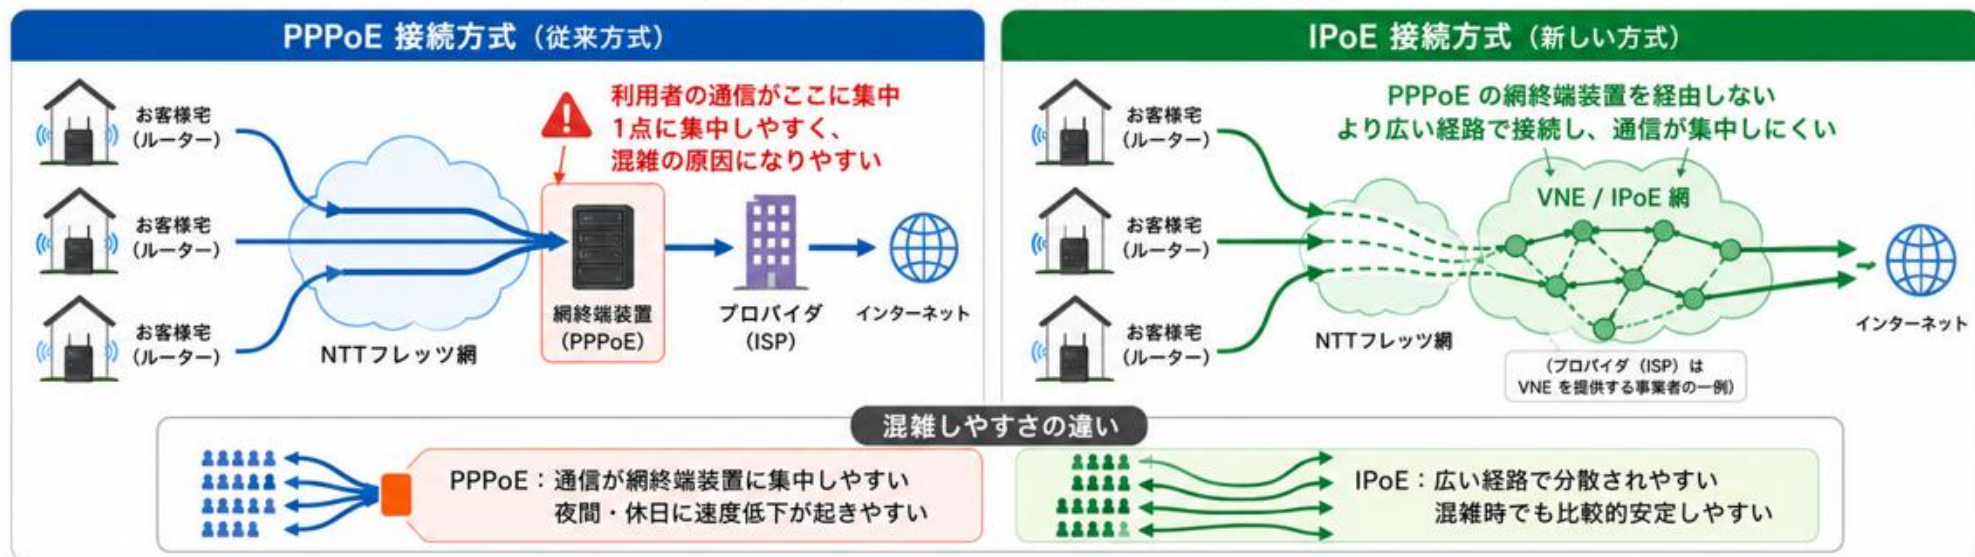
## PPPoE と IPoE の接続方式の違い

古くから使われている安定した方式ではあるが、プロバイダ側やNTT網との接続点にあるPPPoE接続終端装置を経由するため、利用者が集中する時間帯にネットワークが混雑しやすく、現在のクラウド・動画・Web会議中心の使い方では接続が遅いと言う課題がある。そのため日本のインターネット回線の接続方式は終端装置を経由しない次世代（IPv6 IPoE）の接続方式へ移行しつつあります。

\* 総務省の方向性や業界の見解としてもPPPoEは縮小傾向にあり、今後安定した高速通信を確保するためには、IPoE（v6プラスやtransixなど）への移行が強く推奨されています。

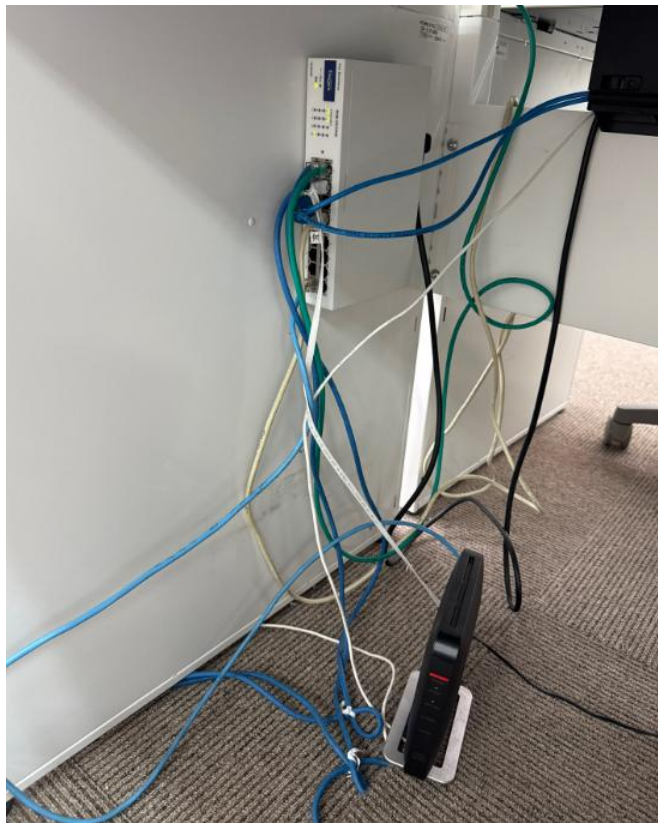
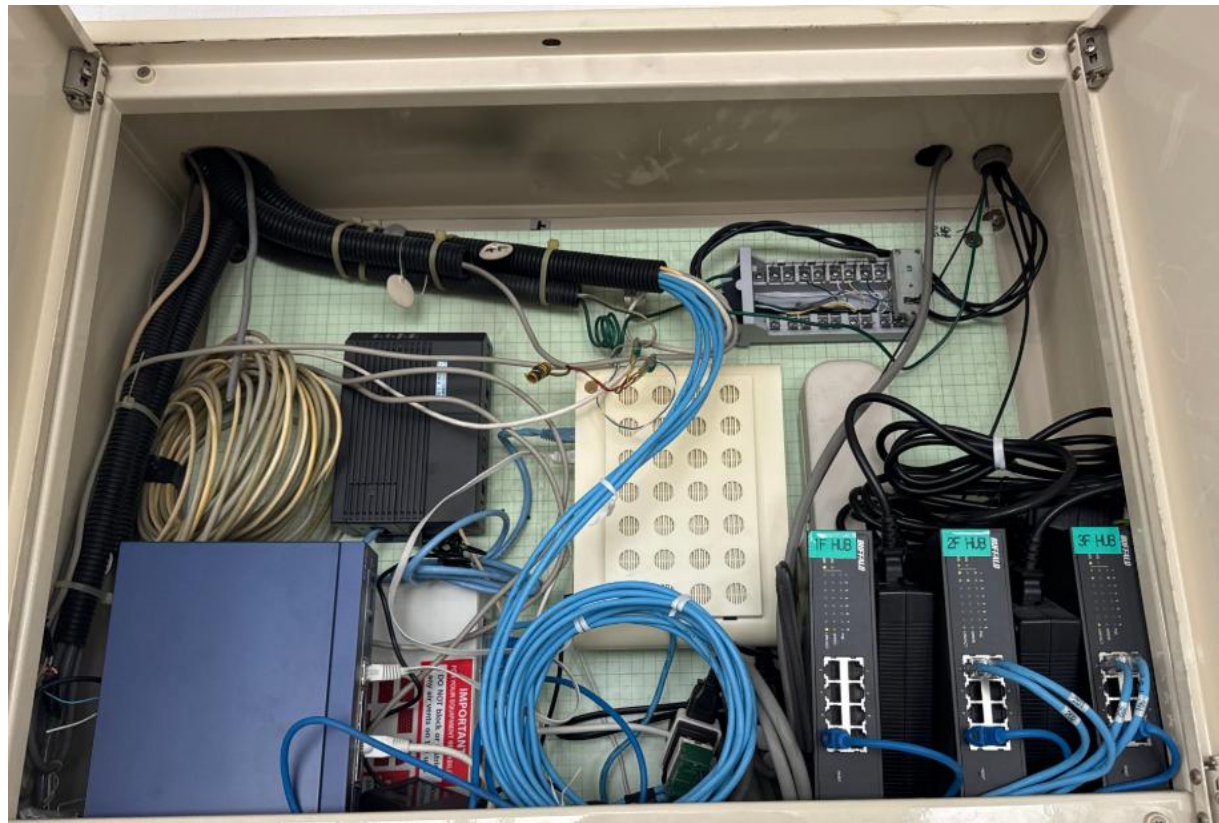
1F=事務、2F/3F=教室（各2室）、4F=住居型研修室（配線なし）。インターネット接続装置ONU配下に「ひかり電話」用と思われる白いボックスが接続されている。その配下にルータRTX830、UTMがインラインで接続され、各階に PoE SW HUBがあり、それぞれ無線LANアクセスポイントが接続されている。VLAN分離はされていない。デスクの下に管理されていないと思われる持ち込み家庭用無線LANアクセスポイントが設置されていた。

- ✓ VLANによる「教員用」、「生徒用」のネットワーク分離がされていない。
- ✓ 事務デスク下に管理されていない家庭用アクセスポイントが設置されており、障害発生時の切り分けが困難になる。
- ✓ 設置済みAPに接続してもクライアントがIPアドレスを取得できない。原因の推測＝DHCPサーバはRTX側にあり、AP/各階HUBはFortiGate配下にあるため、FortiGateがDHCP（要求/応答）を跨いで中継していない可能性。
- ✓ UTM（FortiGate FG-50E）がメーカーサポート終了になっている。またPWが不明で設定内容を把握できない。
- ✓ PoE SW、無線LAN AP 時刻合わせがされておらず、ログの時刻が正しくない。（いつ障害発生したか特定できない）

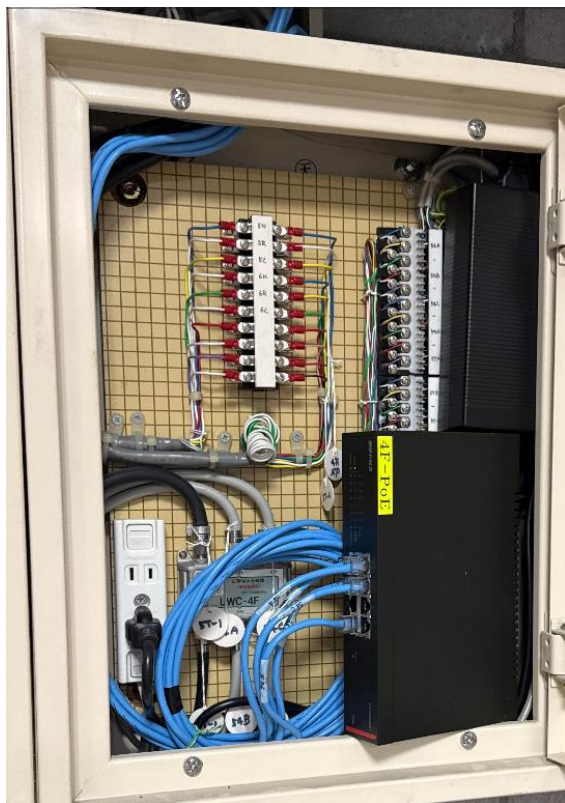
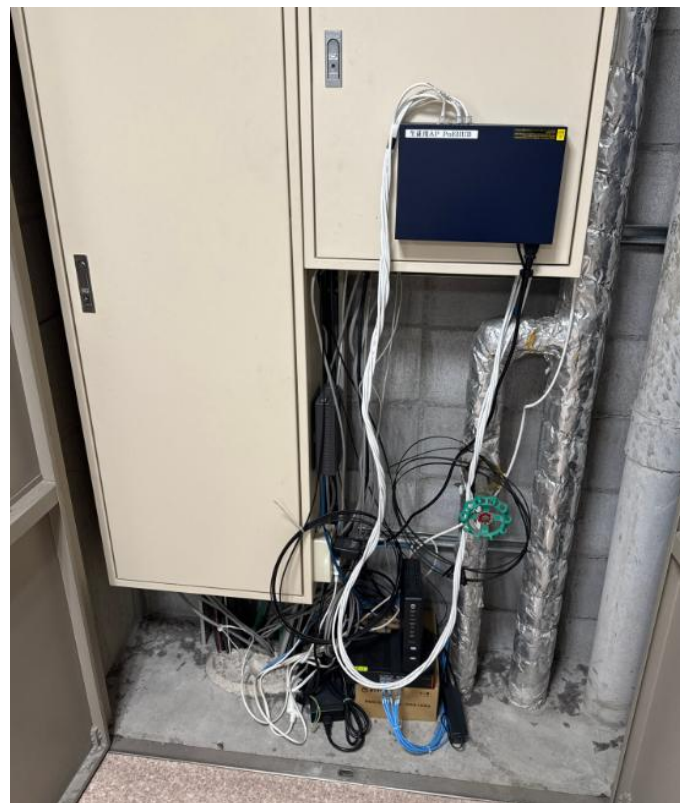
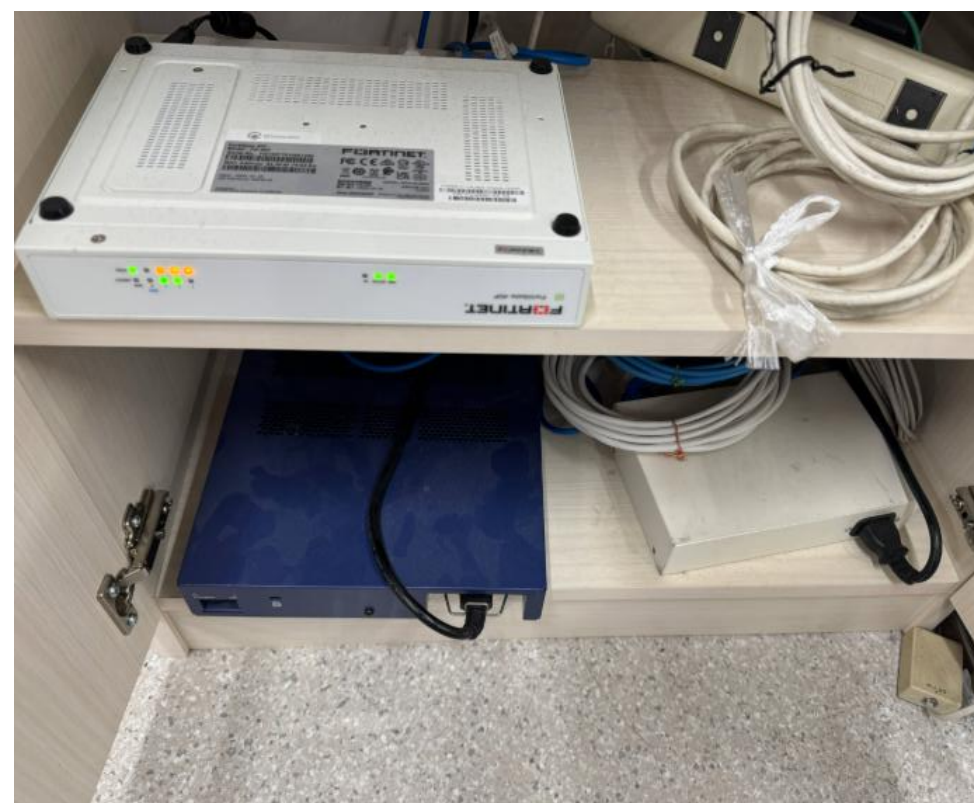
1F=事務室、2F/3F/4F=教室、5F（ネットワーク機器・配線なし=対象外）。インターネット接続装置ONU配下にルータRTX1210（2017年導入で4館中最古）が接続されている。その配下にUTMがサーバ・事務有線の前段にのみインラインで接続され（無線・各階HUB系はUTMを通らない）、各階にPoE SW HUBがあり、それぞれ無線LANアクセスポイントが接続されている。ただし教員用は管理型PoE SW HUB、生徒用は無管理スイッチの別系統が縦に数珠つなぎ（カスケード）で並走しており、生徒側は1本のケーブルに上りが集約され単一障害点になっている。VLAN分離は物理的なポート分けが中心でタグVLANは通っていない（ルータにVLAN定義はある）。ルータの管理画面にLANインターフェースのエラーカウンタの警告が出ていた。

- ✓ VLANによる「教員用」、「生徒用」のネットワーク分離がされていないが、2Fは生徒用、無線LAN用でAPが設置されている。
- ✓ 事務デスク上に管理されていない家庭用アクセスポイントが設置されており、障害発生時の切り分けが困難になる。
- ✓ 2F 教室に無線LANアクセスポイントが各教室に2台ずつ天井に設置されているが、VLAN構成にすれば1台設置で済む。  
また教室のノートPCにはLANケーブルが接続されているため無線LANアクセスポイントは利用されていないものと推測される。
- ✓ PoE SW が数珠つなぎで接続されているため、中継階の機器故障/ケーブル抜けで下流のNW通信は断となる。
- ✓ RTX1210に外部リモート用（L2TP）の設定あり、アカウント+PWで校内ネットワークにアクセスできるリスクあり。
- ✓ PoE SW、無線LAN AP 時刻合わせがされておらず、ログの時刻が正しくない。（いつ障害発生したか特定できない）
- ✓ UTM（FortiGate FG-50E）がメーカーサポート終了になっている。またPWが不明で設定内容を把握できない。  
UTMはNWを保護するものだが、サーバはUTM外に設置されている。
- ✓ RTX1210は2026年9月にメーカーサポート終了製品。  
RTX1210のWeb管理画面に「LANインターフェースのエラーカウンタがカウントアップ」警告発生。

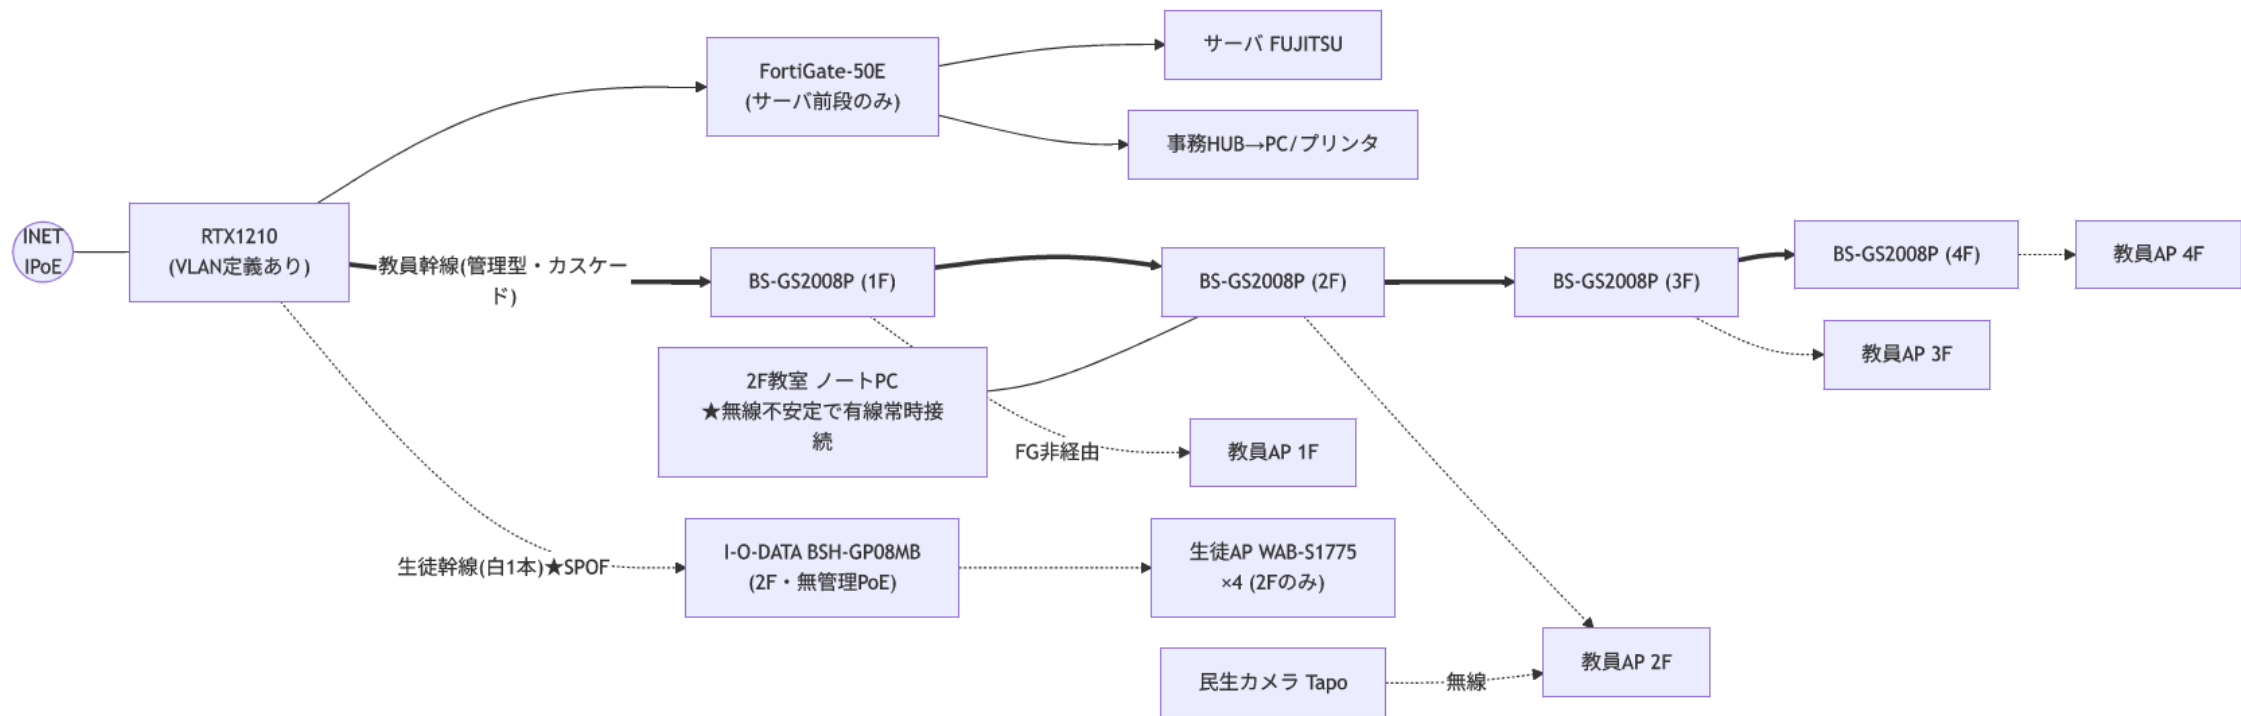
ネットワークトポロジ

読み方：太線 == 教員系（管理型BS-GS2008Pの各階カスケード）／点線 -.- = 生徒系（無管理PoE BSH-GP08MB・2Fに集約）。サーバ・事務有線のみFG配下、無線/各階HUB系はFGを経由しない。生徒AP（WAB-S1775）は2Fの4教室のみ＝3F/4Fに生徒無線なし。生徒系は無管理PoE1台に集約＝単一障害点（SPOF）。2F教室のPCは無線不安定のため有線常時接続（接続先セグメントは要確認）。

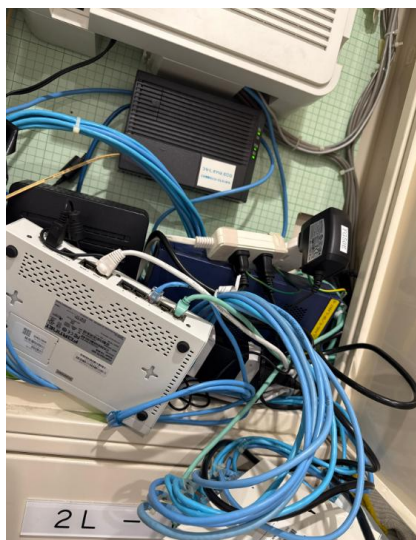
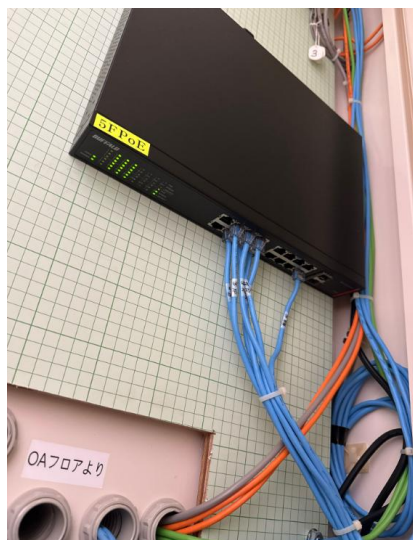
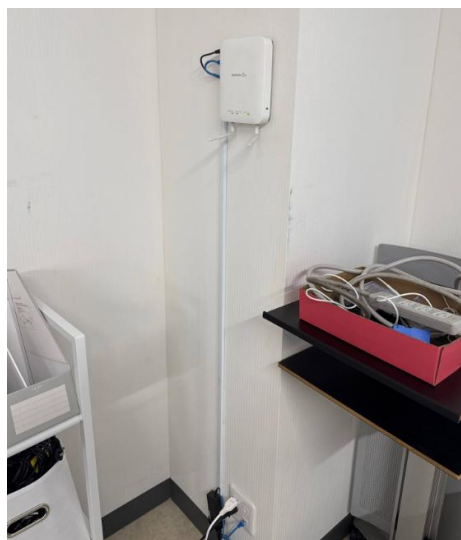
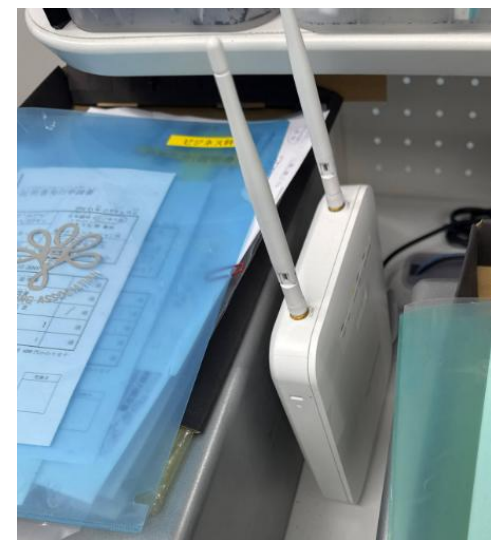
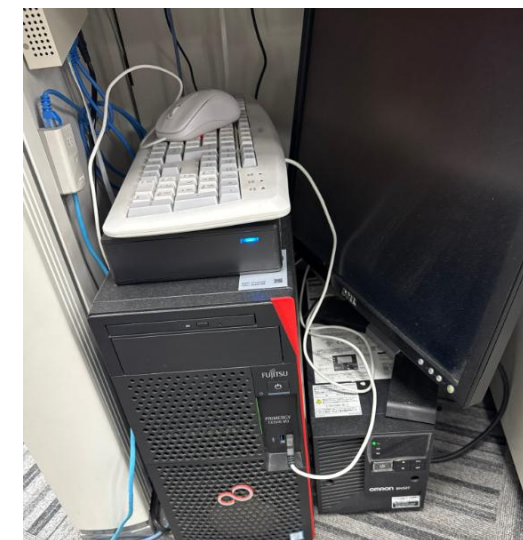
1F=エントランス、NW機器なし、2F=事務室、3F～8Fに教室。2F給湯室の配電盤内にインターネット接続装置ONUがあり、その配下に「ひかり電話」用と思われるVoIP-GW（NTT OG410／電話はNAKAYO PBX）とルータRTX1210が接続されている。RTX配下からUTM（FortiGate）がインラインで接続される一方、2Fオフィスのサーバと机上の無線LANアクセスポイントは無管理HUB経由でルータ直結となっており、UTMを迂回している。上階へは縦配管経由で5Fの管理型コア PoE SW HUB（BUFFALO BS-GS2016P）へ上がり、そこから各階の無線LANアクセスポイントへスターで分配されている（7F/8Fは給湯室の子HUB経由）。教員（VLAN1）と生徒（VLAN7/8）はポートベースVLANで分離されている。基幹機器（ONU・ルータ・UTM・HUB）が給湯室の配電盤内に固定されずに詰め込まれている。

- ✓ サーバがUTM迂回＝保護外：2Fサーバ・オフィスAP・上階配線がルータ直結でFortiGateを通らない。守るべきサーバがUTMの外＝露出。
- ✓ 無固定で給湯室配電盤に詰め込み：ONU・ルータ・UTM・HUBが固定されずパネルを開けると落ちてくる状態。落下→ケーブル張力→全館ネット断のリスク。放熱悪（ルータ室温44℃）・整線なし＝「設計された設備」でなく「積み上がった結果」。
- ✓ シャドーAP（2F机上）が生徒SSIDを事務VLAN1へ橋渡し＝VLAN7/8で隔離した生徒が事務・サーバと同一セグメントに入れる抜け穴（VLAN分離の実効性を自ら破っている）
- ✓ 事務VLAN1の過密&DHCP枯渇寸前：事務・サーバ・教員AP・プリンタ・各種端末が単一VLAN1に密集。DHCPプール残り15 IPアドレス。
- ✓ RTX1210に外部リモート用（L2TP）の設定あり、アカウント+PWで校内ネットワークにアクセスできるリスクあり。
- ✓ UTM（FortiGate FG-50E）がメーカーサポート終了になっている。またPWが不明で設定内容を把握できない。  
UTMはNWを保護するものだが、サーバはUTM外に設置されている。
- ✓ RTX1210は2026年9月にメーカーサポート終了製品。  
RTX1210のWeb管理画面に「LANインターフェースのエラーカウンタがカウントアップ」警告発生。
- ✓ PoE SW、無線LAN AP 時刻合わせがされておらず、ログの時刻が正しくない。（いつ障害発生したか特定できない）
- ✓ RTX1210に外部リモート用（L2TP）の設定あり、アカウント+PWで校内ネットワークにアクセスできるリスクあり。

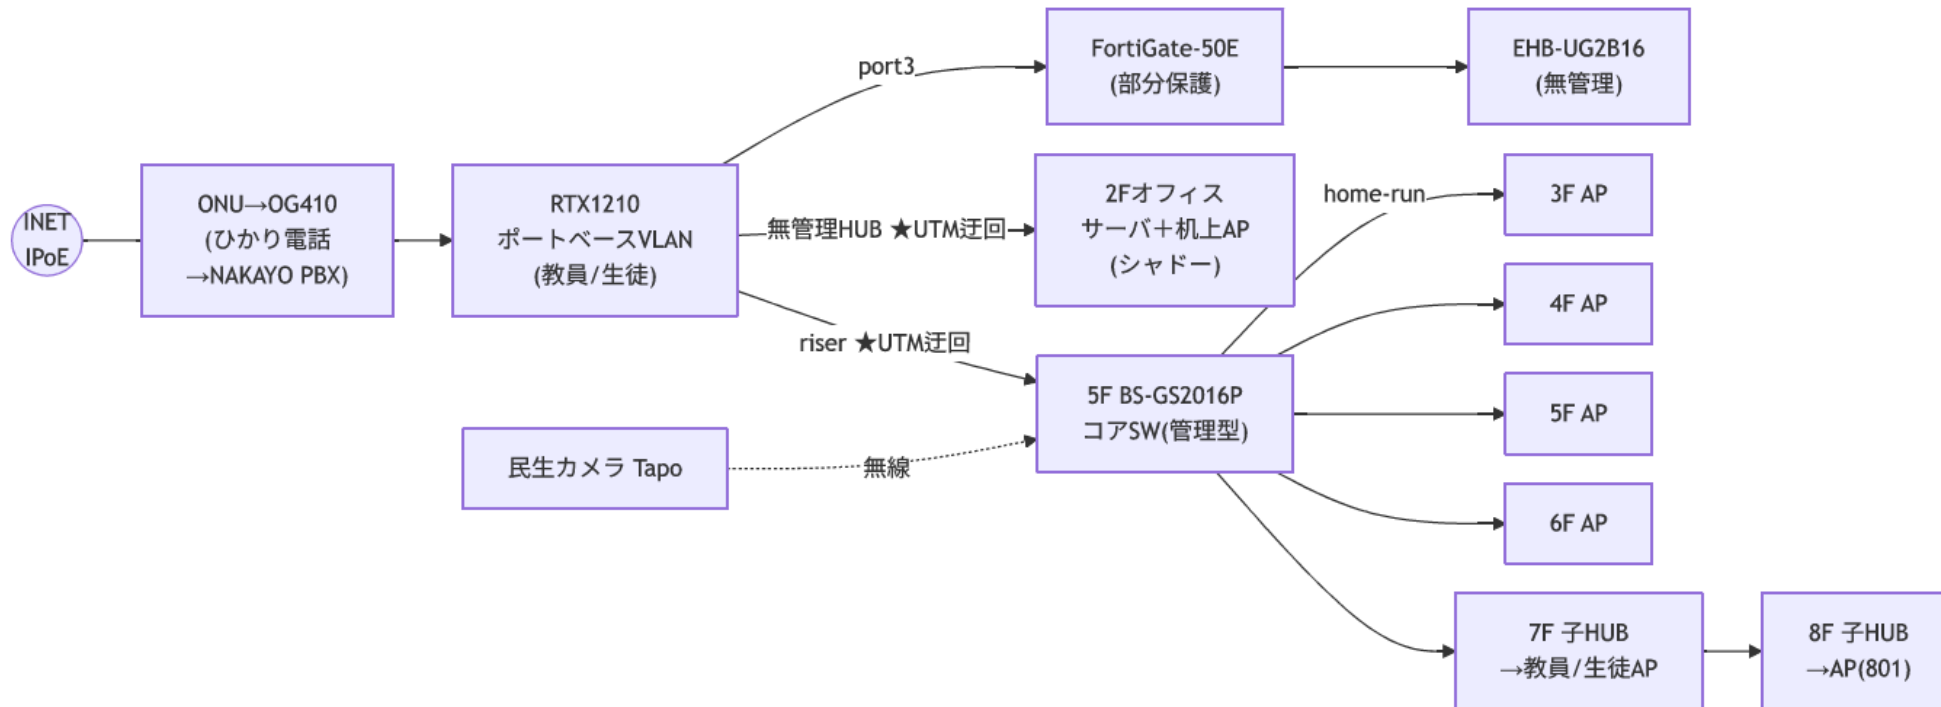
ネットワークトポロジ

読み方：物理はコア(5F)からのhome-runスターで良好。一方\*\*★UTM迂回が2系統\*\*=(1)2Fサーバ+シャドーAPは無管理HUB経由でRTX直結、(2)上階コア向けriserもRTX直結。**FGが実際に保護するのはEHB-UG2B16の枝のみ**。教員(VLAN1)/生徒(VLAN7・8)は**ポートベースVLAN**で分離（タグVLANではない）。
