## Procédure de mise à jour du FrSky REDUNDANCY BUS à l'aide de l'émetteur Taranis X9D Plus

## La version du micrologiciel (Firmware) de votre Taranis X9D/X9D Plus doit être supérieure à 2.1. La broche d'alimentation du Smart Port du REDUNDANCY BUS est désactivée. Alimenter le REDUNDANCY BUS en connectant le fil ROUGE sur une des broches VCC des voies 1 à 16.

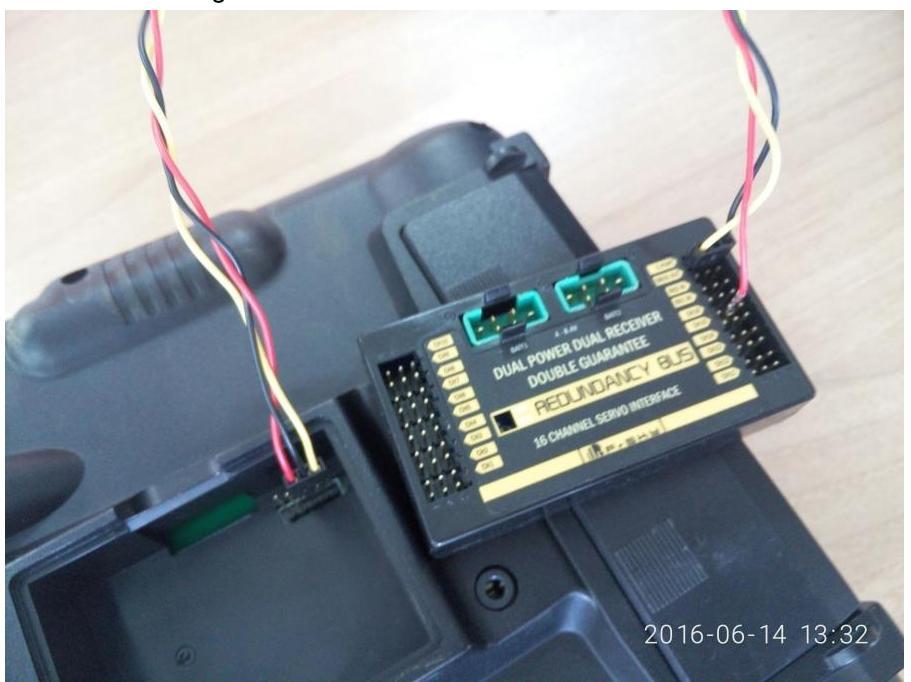
**Etape 1 :** Modifier l'ordre de VCC et GND, connecter le fil VCC sur n'importe quelle broche centrale des voies 1 à 16, puis connecter l'autre extrémité du câble Smart Port sur les trois dernières broches en bas de la baie du module externe. Veuillez vous référer à l'image ci-dessous.

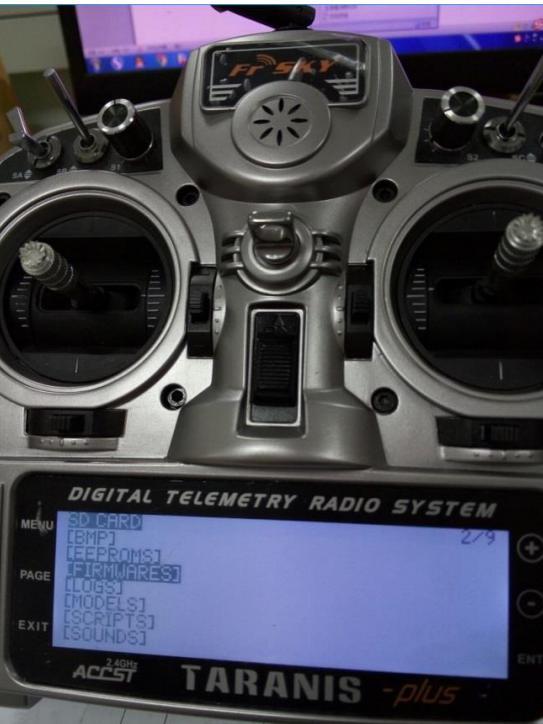
**Etape 2 :** Télécharger le micrologiciel (firmware) du **REDUNDANCY BUS** et le sauver dans le répertoire "FIRMWARES" de la carte SD de votre Taranis Plus.

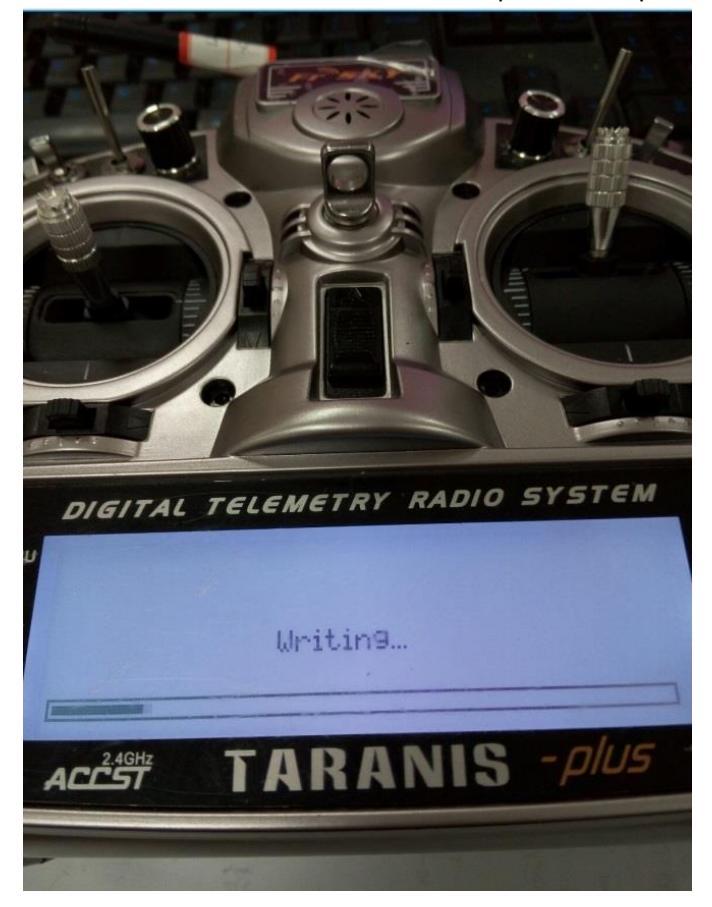
**Etape 3 :** Sélectionner le micrologiciel (firmware) nécessaire pour la mise à jour et faire un appui long, choisir "Flash External Device" pour lancer la mise à jour.

STUARD	2/9
open] Flash External Device	
openT Copy	
opent Rename	
readmined Delete	
x9e-openTx_mode2_non-EU.bin

Etape 4 : Attendre le temps nécessaire et la radio affichera le menu précédent après avoir réussi la mise à jour.
