# ***RK3399PRO***

## ***NPU 上电及启动说明***

本文档主要介绍 RK3399pro NPU 上电及启动说明

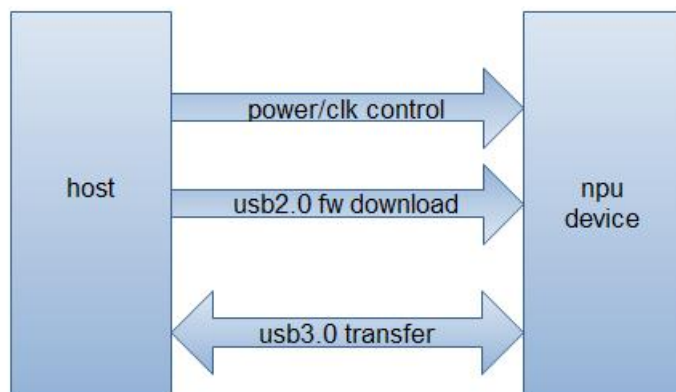
# 1 硬件框架

rk3399pro 系统端(android/linux)为 host, npu 端(linux)为 device.

host 控制 npu 的上电及固件升级, 通过 usb2.0 升级固件, 通过 usb3.0 传输模型数据。

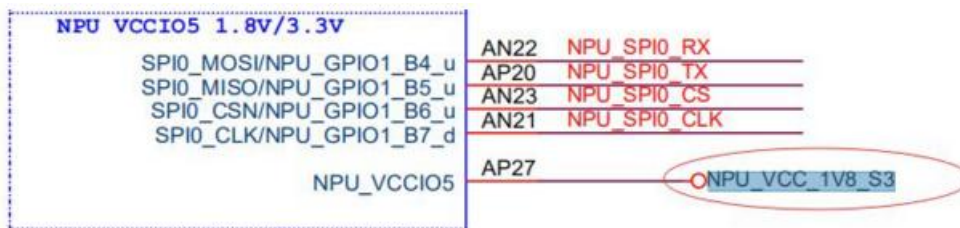
a.以下电源没有供会导致无法识别 180a

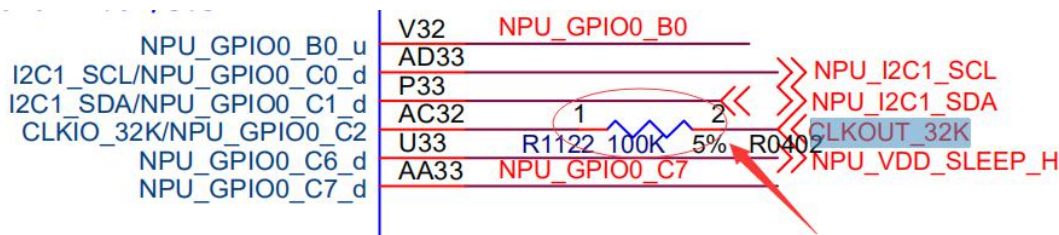
a.休眠需要外部的 32k 时钟，确认电阻有贴

确认 clk 有打开

```
cat d/clk/rk808-clkout2/clk_enable_count
```

```
echo r 0xf2 > sys/rk8xx/rk8xx_dbg    bit8    enable:1
```

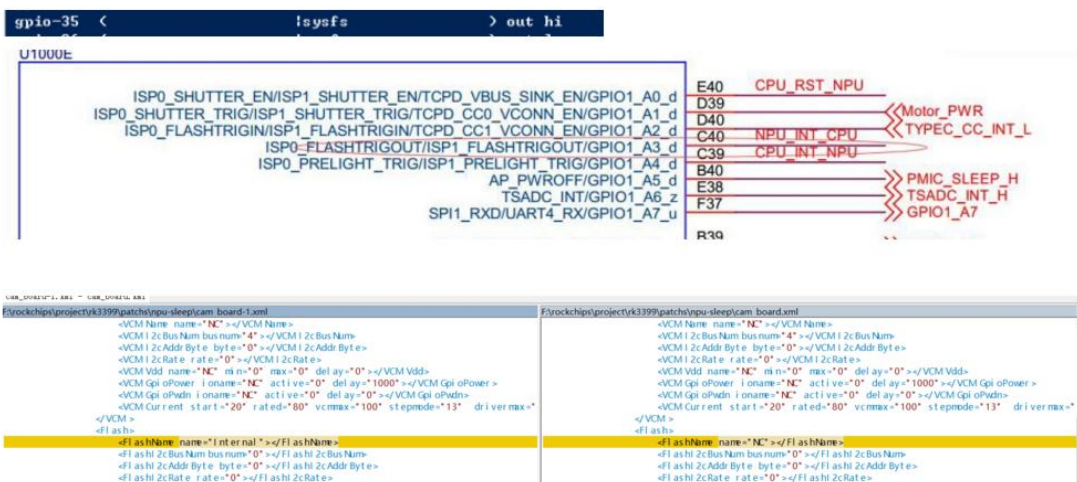
b.是否使用了 cif camera, isp0 flash 与 cpu int npu 复用, 会导致 io 异常无法唤醒。
