V5+ IMU  
CUAV

Tiele: V5+_IMU		SHEET 01 OF 03
VER	RC03	DATE: 2019-1-20
Designer	bin	
Reviewed

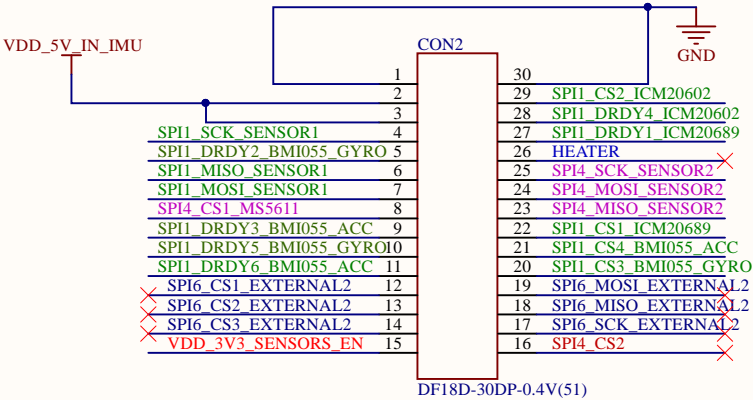
Note:SPI6 has no sensor connection  
HEATER function is not used

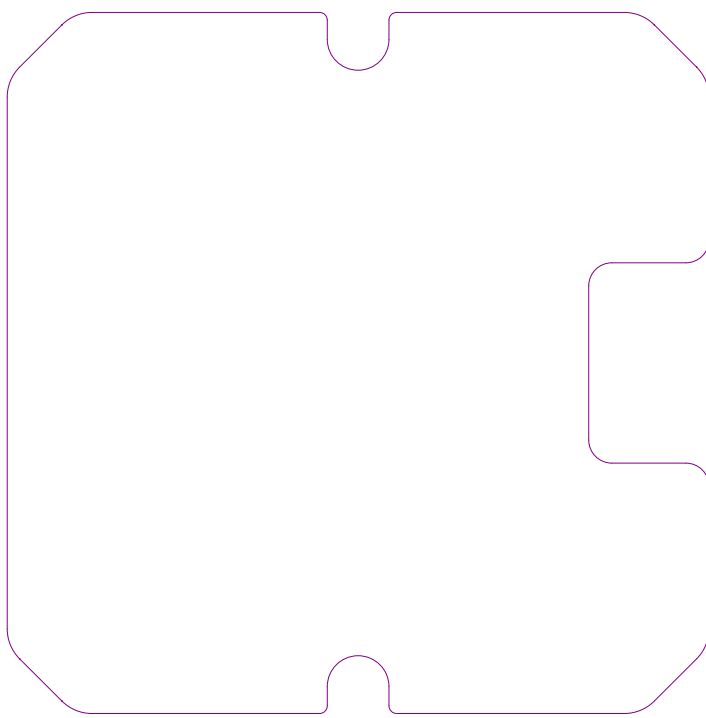
绿色哑光油墨  
1.0mm总体厚度  
FPC黄色覆盖膜 0.1mm厚度  
沉金工艺2U  
过孔塞孔
