学号:	姓名:	班级:
实验题目: 结构相关		
实验学时: 2	实验日期: 2024. 5. 24	
<b>实验目的:</b> 通过本实验, 加深对结构相关的理解, 了解结构相关对 CPU 性能的影响。		
<b>硬件环境:</b> WinDLX (一个基于 Windows 的 DLX 模拟器)		
<b>软件环境:</b> VMware Workstation 16 Player Windows 7		
<b>实验步骤与内容:</b> <b>实验内容:</b> (1) 用 WinDLX 模拟器运行程序 structure_d.s。  (2) 通过模拟, 找出存在结构相关的指令对以及导致结构相关的部件。  (3) 记录由结构相关引起的暂停时钟周期数, 计算暂停时钟周期数占总执行周期数的百分比。  (4) 论述结构相关对 CPU 性能的影响, 讨论解决结构相关的方法。		
<b>实验步骤:</b> (1) 阅读汇编代码		
<pre> LHI R2, (A&gt;&gt;16)&amp;0xFFFF ; 将向量A的高16位地址加载到R2 ADDUI R2, R2, A&amp;0xFFFF ; 将向量A的低16位地址加载到R2 LHI R3, (B&gt;&gt;16)&amp;0xFFFF ; 将向量B的高16位地址加载到R3 ADDUI R3, R3, B&amp;0xFFFF ; 将向量B的低16位地址加载到R3 ADDU R4, R0, R3 ; 存储向量B的结束地址, 用来判断循环何时结束 loop:     LD F0, 0(R2) ; 从R2指向的地址加载一个双精度浮点数到F0     LD F4, 0(R3) ; 从R3指向的地址加载一个双精度浮点数到F4     ADD F0, F0, F4 ; 将F0与F4的值相加, 存储到F0中     ADD F2, F0, F2 ; &lt;- A stall is found (an example of how to answer your questions)     ADDI R2, R2, #8 ; R2+8, 指向下一个元素     ADDI R3, R3, #8 ; R3+8, 指向下一个元素     SUB R5, R4, R2     BNEZ R5, loop ; 当R4等于R2时结束     TRAP #0 ;; Exit &lt;- this is a comment !! A: .double 1, 2, 3, 4, 5, 6, 7, 8, 9, 10 B: .double 1, 2, 3, 4, 5, 6, 7, 8, 9, 10           </pre>

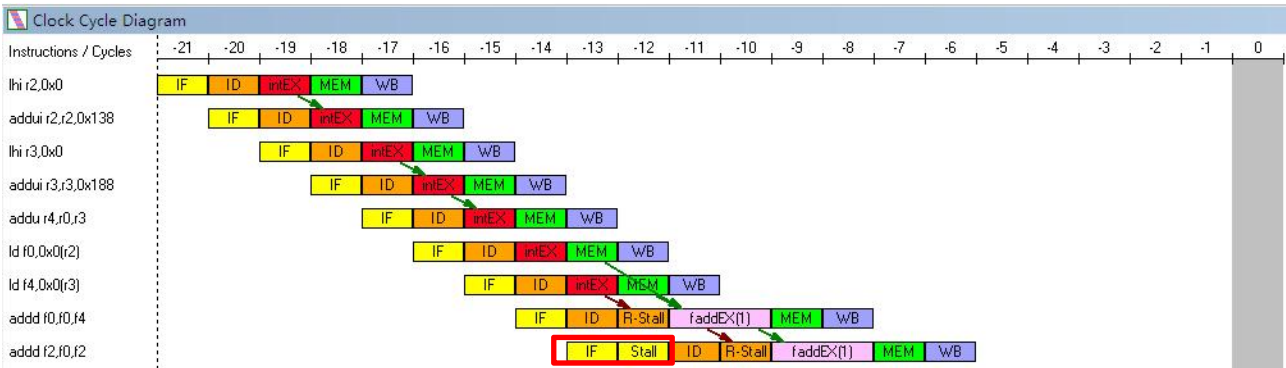
遇到第一个结构相关，此时对应的指令为 `addd f2, f0, f2`。此处的结构相关是由于之前的数据相关所导致的，具体原因是在上一条指令中 `f0` 的计算依赖于 `f4`，而 `f4` 在上一条指令执行阶段尚未计算产生，所以不能正常进入执行阶段（需要等待上一条指令访存阶段以后才能进入执行阶段），因此上一条指令会停留在译码阶段，而不能正常进入执行阶段。而此时对于执行 `addd f2, f0, f2` 来说，由于译码部件被上一条指令占用，导致本条指令产生译码器的结构相关，将该指令阻塞在取值阶段。

Information about addd f2,f0,f2		
<b>addd f2,f0,f2</b> Addr.: loop+0xc Code: 0x04021004 Terminated successfully First Cycle: -13 Last Cycle: -6 Total Cycles: 8	IF	ID
	Cycles: -13(2) Terminated successfully IMAR<-PC (=loop+0xc) IR<-Mem[IMAR] (=0x04021004) PC<-PC+4 (=loop+0x10) 1 Stall(s) because of structural Hazard!	Cycles: -11(2) Terminated successfully A<-D0 (=1) B<-D2 (=0) 1 Stall(s) because of RAW-Hazard with addd f0,f0,f4
<b>faddEX[1]</b> Cycles: -9(2) Terminated successfully ALU<-A+B (=2) (A=2, B=0) No Stalls required. Forwarding applicated: A<-0x0 (addd f0,f0,f4) AHl<-0x40000000 (addd f0,f0,f4)	MEM	WB
	Cycles: -7(1) Terminated successfully Nothing to do. No Stalls required.	Cycles: -6(1) Terminated successfully D2<-ALU (=2) No Stalls required.

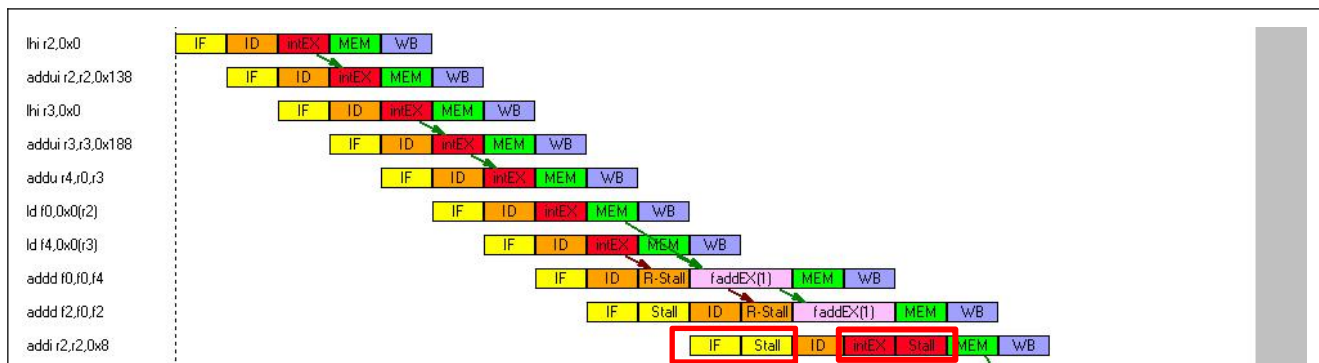
## (3) 继续运行，该条指令存在两处结构相关，如下图所示

其中译码器处的结构相关产生原因与第一个结构相关类似，都是因为紧邻的上一条指令无法正常进入执行周期，从而延长占用译码器的时间，导致本条指令无法译码，从而产生结构相关。

而执行部件的结构相关是因为指令 `addf f2, f0, f2` 为双精度浮点数加法指令，而浮点数加法指令的执行周期占用 2 个时钟周期，导致后面的指令必须等待一个时钟周期，即插入一个 R-stall。同样地，双击指令，如下图所示：

Information about addi r2,r2,0x8		
<b>addi r2,r2,0x8</b> Adr.: loop+0x10 Code: 0x20420008 Terminated successfully First Cycle: -11 Last Cycle: -5 Total Cycles: 7	IF	ID
	Cycles: -11(2) Terminated successfully IMAR<PC (=loop+0x10) IR<Mem[IMAR] (=0x20420008) PC<PC+4 (=loop+0x14) 1 Stall(s) because of structural Hazard!	Cycles: -9(1) Terminated successfully A<R2 (=0x138) No Stalls required.
	intEX	MEM
	Cycles: -8(2) Terminated successfully ALU<A+(8) (=0x140) (A=0x138) 1 Stall(s) because of structural Hazard! No Forwarding.	Cycles: -6(1) Terminated successfully Nothing to do. No Stalls required.
	WB	Cycles: -5(1) Terminated successfully R2<ALU (=0x140) No Stalls required.
OK

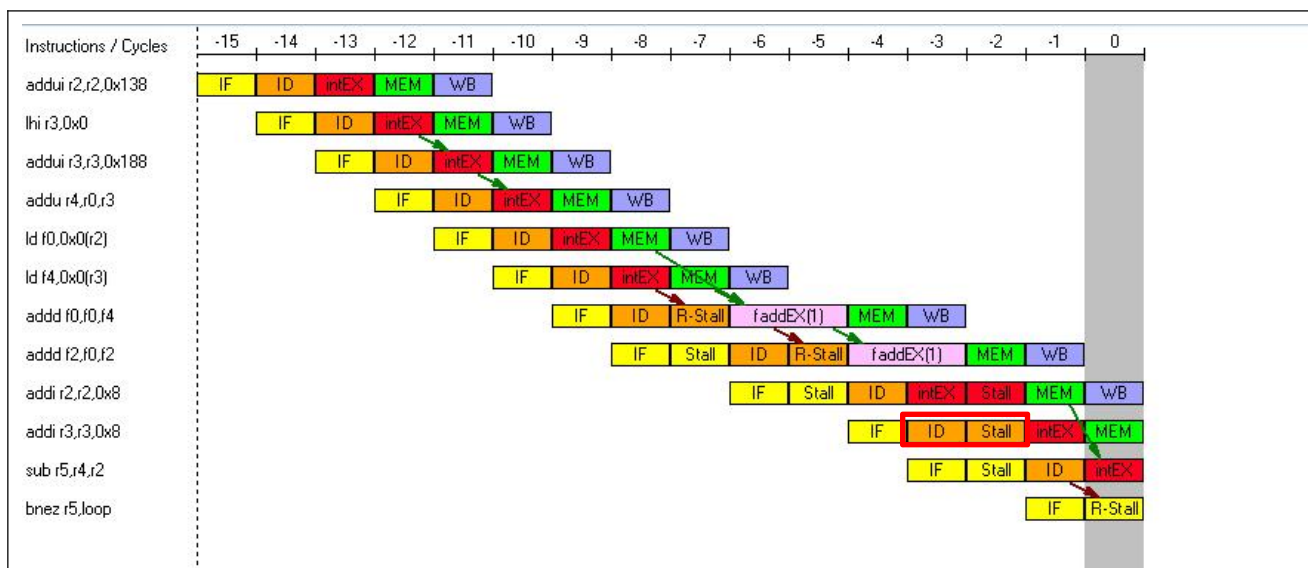
(4) 单步追踪，执行到 `addi r3, r3, 0x8` 指令。

该指令也存在结构相关，这是因为上一条指令无法正常进入执行阶段，从而导致上一条指令占用执行器时间延长，使得该指令无法正常进入执行阶段。

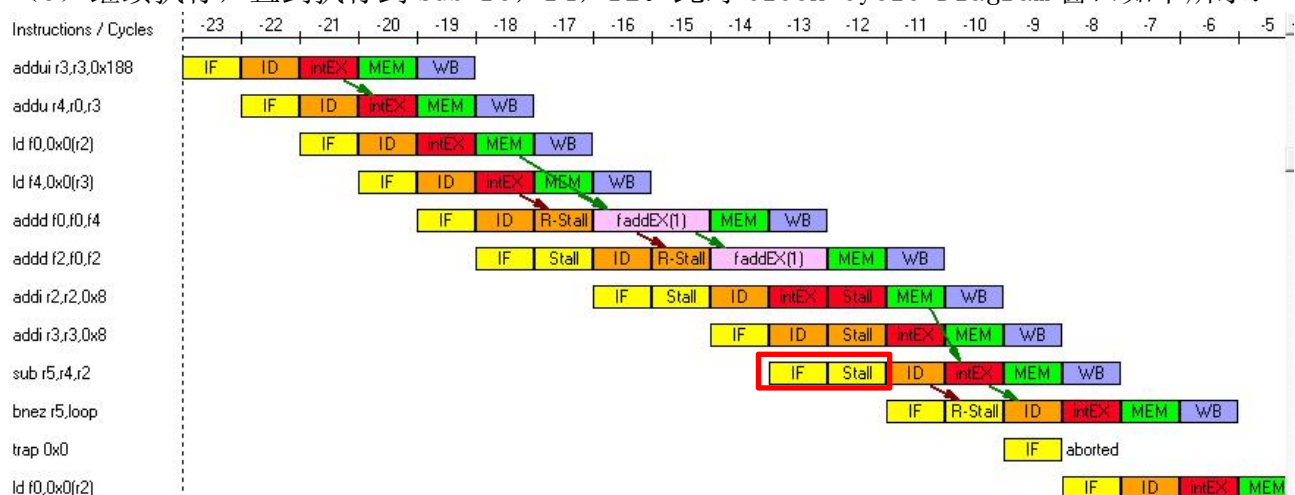
(5) 继续执行，直到执行到 sub r5, r4, r2。此时 Clock Cycle Diagram 窗口如下所示：

可以看到由于上一条指令被阻塞在译码阶段，因此，当取出指令 sub r5, r4, r2 之后无法译码，因而产生译码器结构相关。此时，双击指令，有如下的提示：

Information about sub r5,r4,r2		
<b>sub r5,r4,r2</b> Adr.: loop+0x18 Code: 0x00822822 Terminated successfully First Cycle: -13 Last Cycle: -8 Total Cycles: 6	IF	ID
	Cycles: -13(2) Terminated successfully IMAR<PC (=loop+0x18) IR<Mem[IMAR] (=0x00822822) PC<PC+4 (=loop+0x1c) 1 Stall(s) because of structural Hazard!	Cycles: -11(1) Terminated successfully A<R4 (=0x188) B<R2 (=0x138) No Stalls required.
	intEX	MEM
	Cycles: -10(1) Terminated successfully ALU<A-B (=0x48) (A=0x188, B=0x140) No Stalls required. Forwarding applicated: B<0x140 (addi r2,r2,0x8)	Cycles: -9(1) Terminated successfully Nothing to do. No Stalls required.
	WB	
	Cycles: -8(1) Terminated successfully R5<ALU (=0x48) No Stalls required.	
OK

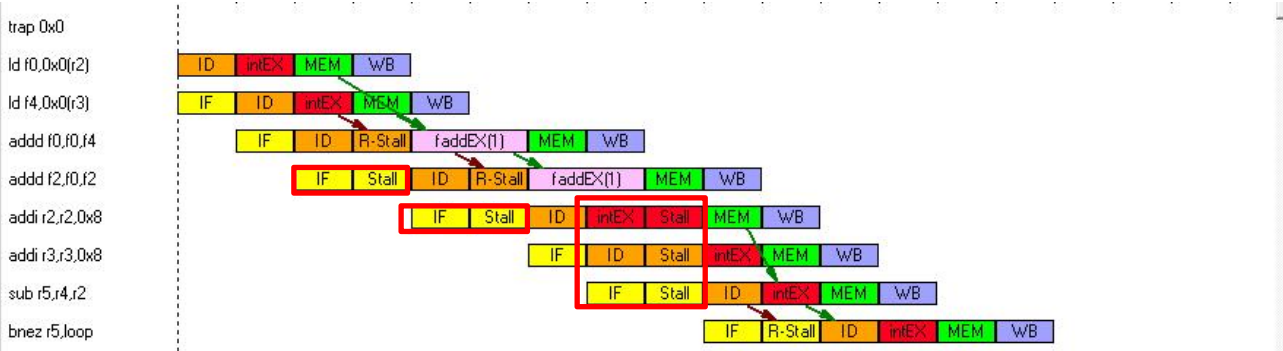
由于每一次循环都会产生五次结构相关，且后三次结构相关都在同一周期内发生，如下图所示：

所以 10 次循环一共 30 个 Stalls，而总的时钟周期数为 139，占比为 $\frac{30}{139} = 21.58\%$ 。

结构相关的指令	导致结构相关的部件
addd f2, f0, f2	faddEX[1]
addi r2, r2, 0x8	ID、faddEX[1]
addi r3, r3, 0x8	intEX
sub r5, r4, r2	ID

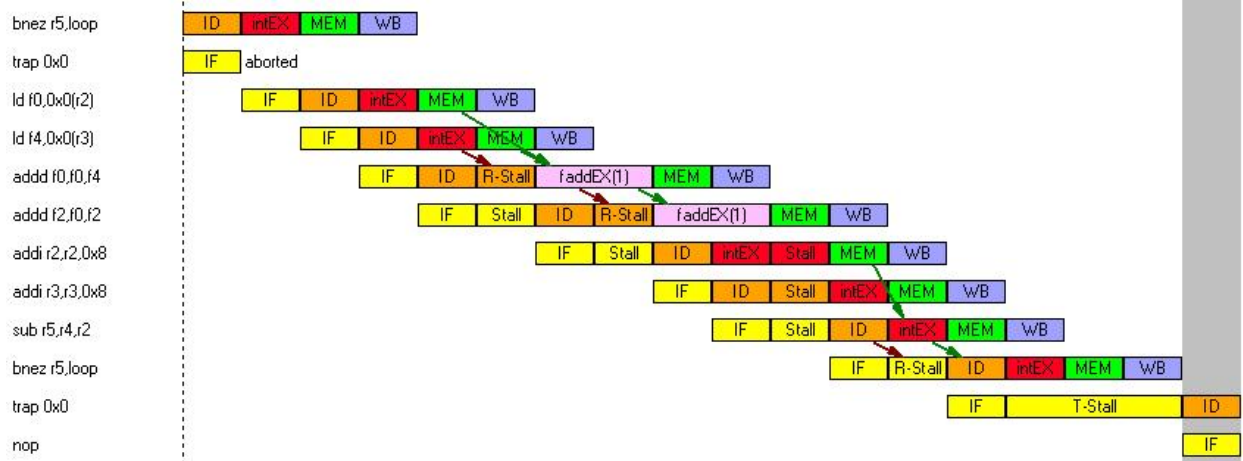
（7）按下 F5 执行至程序结束，此时各个执行部件的指令流水如下所示：
