2023 年 2 月 27 日で LB で稼働中の同軸ケーブルにノイズが再発生しました。

原因調査のため、ケーブルの作成方法をメモします。

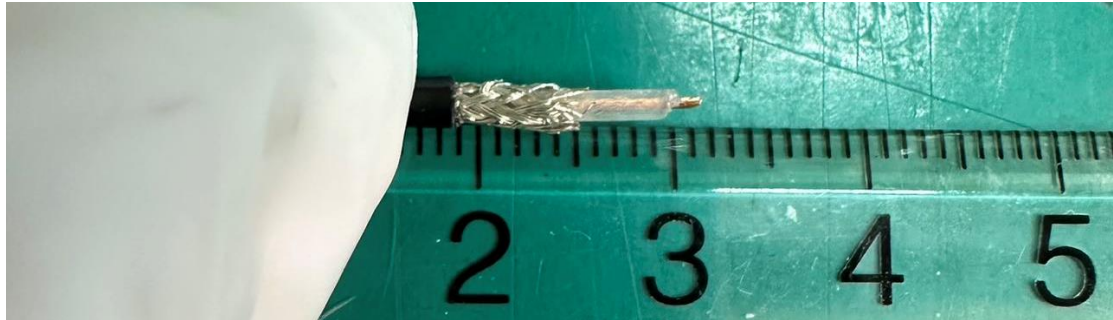
- ①8m ケーブルを準備
- ②ストリッパーで 11.5mm の被覆を切り取り
- ③ストリッパーで 6.5mm 金属保護被覆を切り取り
- ④ストリッパーで 1.5mm 透明被覆を切り取り

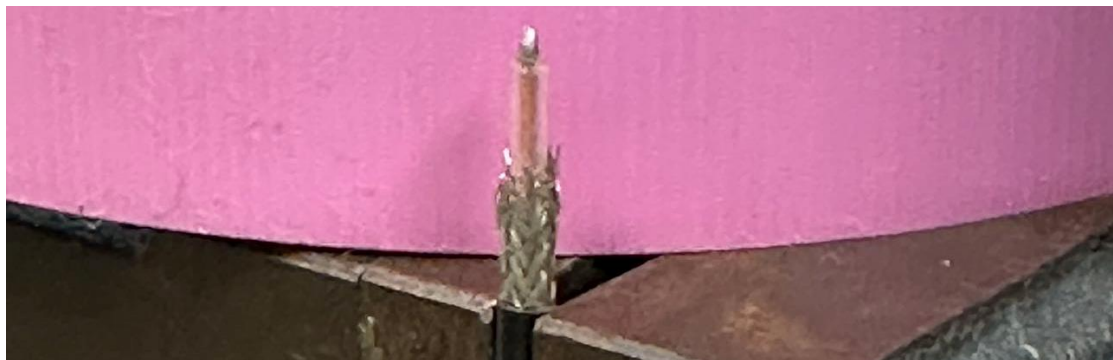
⑤万力でケーブルを固定

⑥頭にたっぷり半田をつける

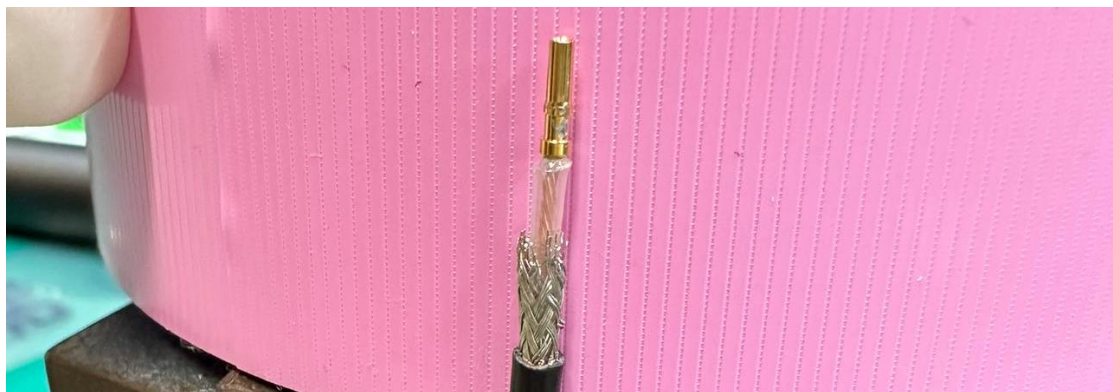
⑦金色 PIN 端子を加熱しながら挿入し、銅線につけた半田を溶けて金色 PIN と接続する

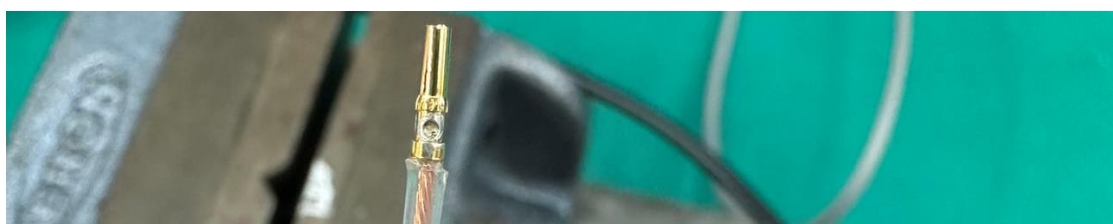
⑧長さ 2 mm ほどの 0.4mm の半田を切り取って、PIN セットで穴に保持しながら、穴の位置でもう一回半田する（固定、半田を P I N 内部にたっぷり入るように）

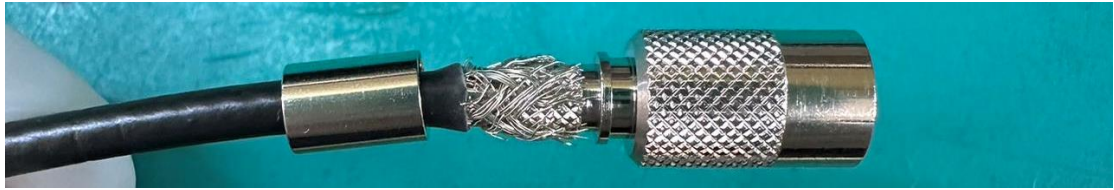
⑨ピンセットで固定した事を確認（上抜きしてみる）

⑩順番で端子部品を入れる（外部接続部（アース部）の長さを確認）

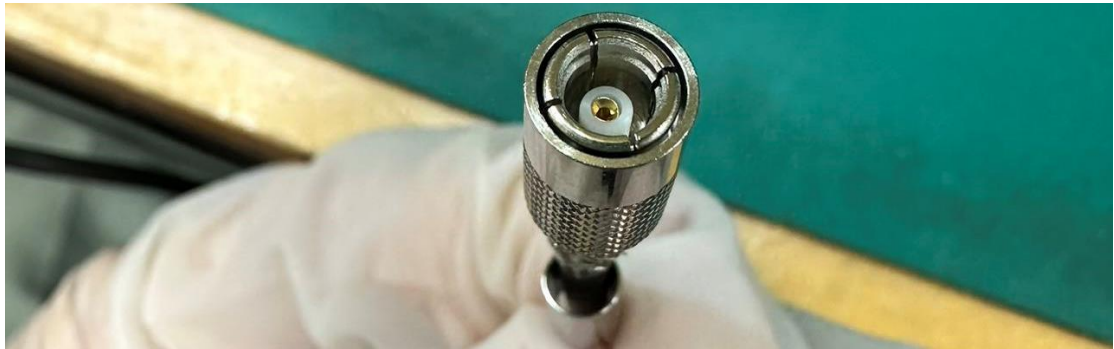
⑪金色 PIN 端子が下図の位置まで挿入する（白い穴と水平）

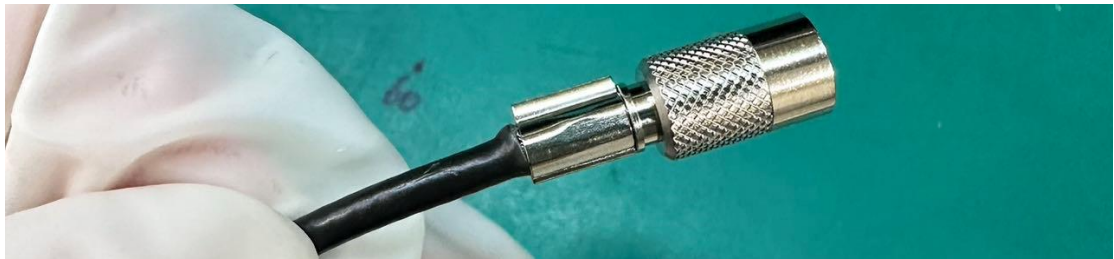
⑫工具で一回目銀色アース固定部品を圧着

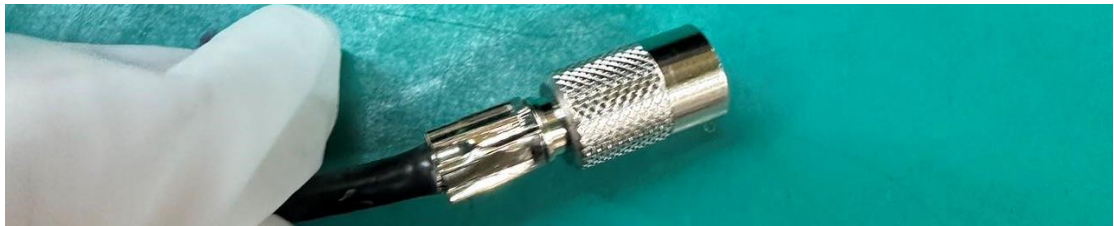
⑬90度旋回して、2回目の圧着を行う

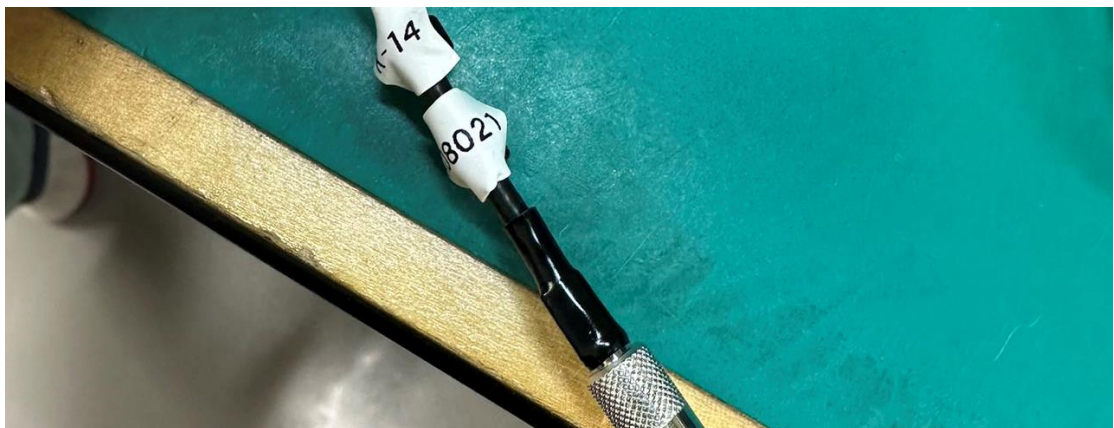
⑭エアーガンで黒い熱収縮チューブを収縮する

⑮線番 K-14 A08021（A=2023年 0802=8月2日 1=当日制作1本目）

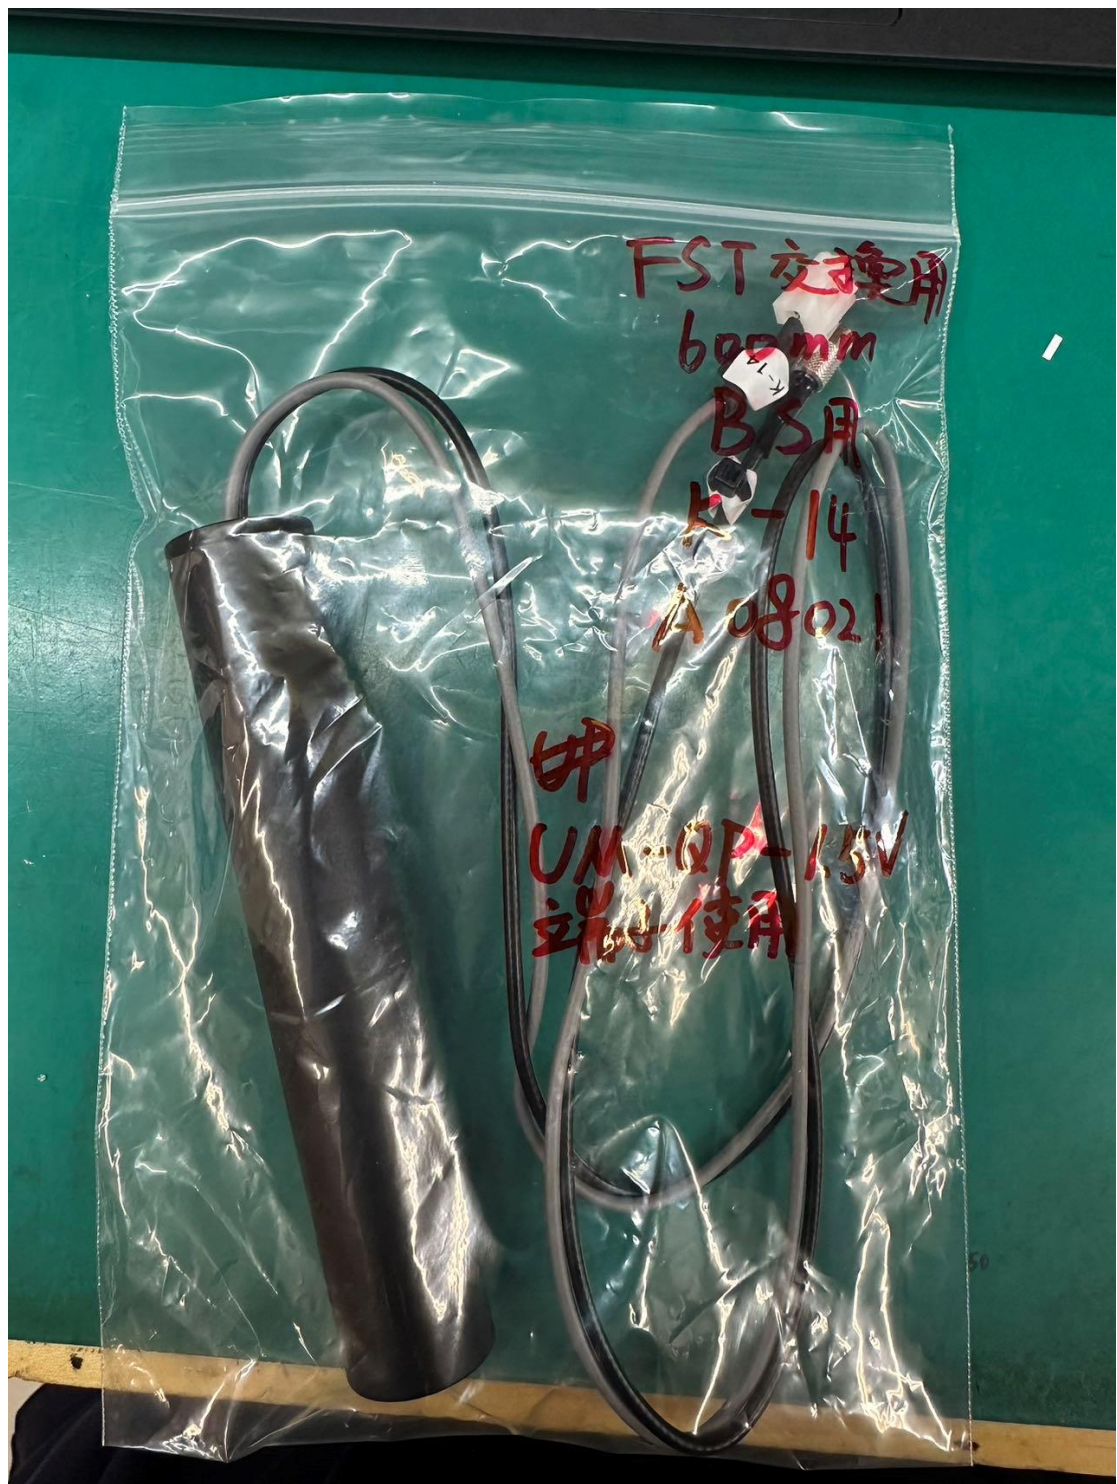
⑩アルコールで脱脂

⑪ビニール袋で保管、線の長さ、用途、線番を袋に明記
