REDES DE COMPUTADORES – ENTREGA 02

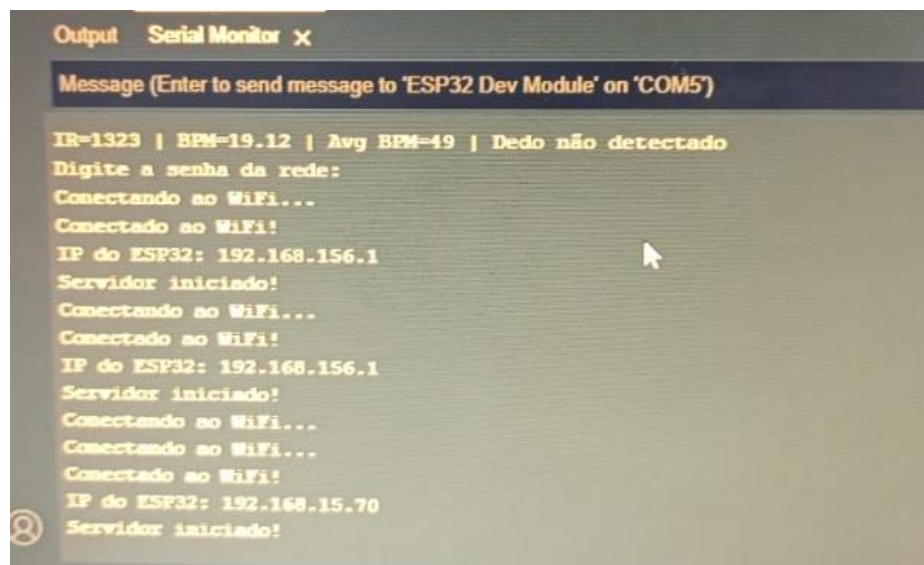
Na primeira imagem está conectando ao WiFi e nas imagens seguintes os sensores estão sendo testados e as informações estão sendo exibidas na tela.

```
Output Serial Monitor x
Message (Enter to send message to 'ESP32 Dev Module' on 'COM5')

IR=1323 | BPM=19.12 | Avg BPM=49 | Dedo não detectado
Digite a senha da rede:
Conectando ao WiFi...
Conectado ao WiFi!
IP do ESP32: 192.168.156.1
Servidor iniciado!
Conectando ao WiFi...
Conectado ao WiFi!
IP do ESP32: 192.168.156.1
Servidor iniciado!
Conectando ao WiFi...
Conectado ao WiFi!
IP do ESP32: 192.168.15.70
Servidor iniciado!
```

Como podemos ver nas imagens. Foram feitos testes e conforme esperado, os sensores presentes (DHT22, MAX30102 e MLX90614), registraram seus respectivos números e a comunicação entre cliente e servidor foi feita corretamente como o esperado, sem atraso e sem perda de dados.
