Dokumentasi Produk Tugas Akhir

Judul Dokumen	TUGAS AKHIR TEKNIK ELEKTRO: MONITORING KONDISI KESEHATAN INTERNAL BATANG POHON
Jenis Dokumen	PROPOSAL <small>Catatan: Dokumen ini dikendalikan penyebarannya oleh Prodi Teknik Elektro ITB</small>
Nomor Dokumen	B100-TA2324.02.002
Nomor Revisi	005
Nama File	B100-TA2324.02.002-005
Tanggal Penerbitan	28 Juni 2024
Unit Penerbit	Prodi Teknik Elektro - ITB
Jumlah Halaman	52 (termasuk lembar sampul ini)

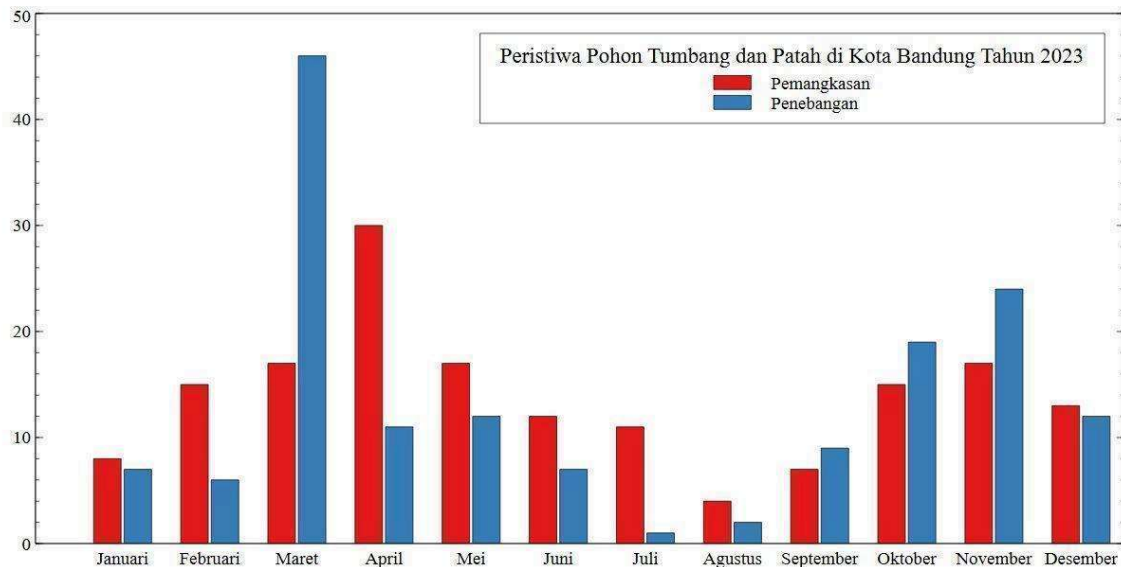
Gambar 2.1.1 Peristiwa Pohon Tumbang dan Patah di Kota Bandung Tahun 2023

Berdasarkan hasil wawancara yang dilakukan di DPKP Kota Bandung pada tanggal 20 Februari 2024, diketahui bahwa kejadian pohon tumbang yang terjadi di wilayah Kota Bandung selama tahun 2023 sebanyak 156 kejadian pohon tumbang dan 166 kejadian patah batang. Rincian kejadian tersebut dapat dilihat melalui diagram pada gambar 2.1.1 di bawah ini:

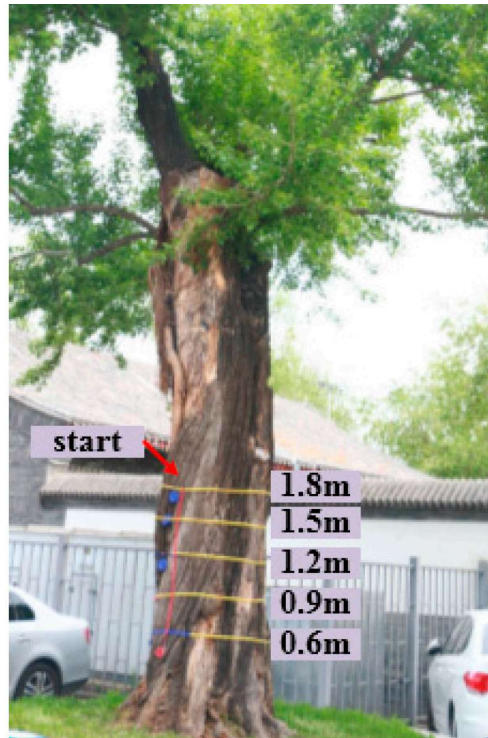
Gambar 2.2.3 Monitoring Internal Batang Pohon Menggunakan GPR

Monitoring kesehatan batang pohon dilakukan dengan melakukan pemindaian melalui beberapa lingkaran sepanjang arah tangent dari potongan melintang batang. Pantulan radar digunakan untuk menganalisis struktur internal batang. Seperti pengujian yang dilakukan pada gambar 2.2.3, potongan melintang pada setidaknya tiga ketinggian (pada gambar lima ketinggian dari setiap batang pohon dideteksi oleh sistem GPR. Lima ketinggian dan garis awal utara ditandai dengan tali, sebagai lingkaran potongan melintang batang diukur. Kemudian, data GPR dikumpulkan searah jarum jam dari awal utara dengan kecepatan konstan. Antena radar harus melekat pada kulit batang. Data direkam oleh pengumpul data setelah satu lingkaran putaran, kemudian deteksi pada ketinggian yang sama diulang sebanyak tiga kali agar akurasi dapat dipastikan. Kumpulan data ini batang digunakan untuk membangun model 3D dari kondisi batang pohon. Kontur luar permukaan batang yang tidak teratur pada tiap ketinggian pengukuran diperoleh sesuai dengan posisi yang ditandai. Akhirnya, rutinitas analisis digunakan untuk menganalisis data, sehingga struktur dan cacat batang diperoleh [7].

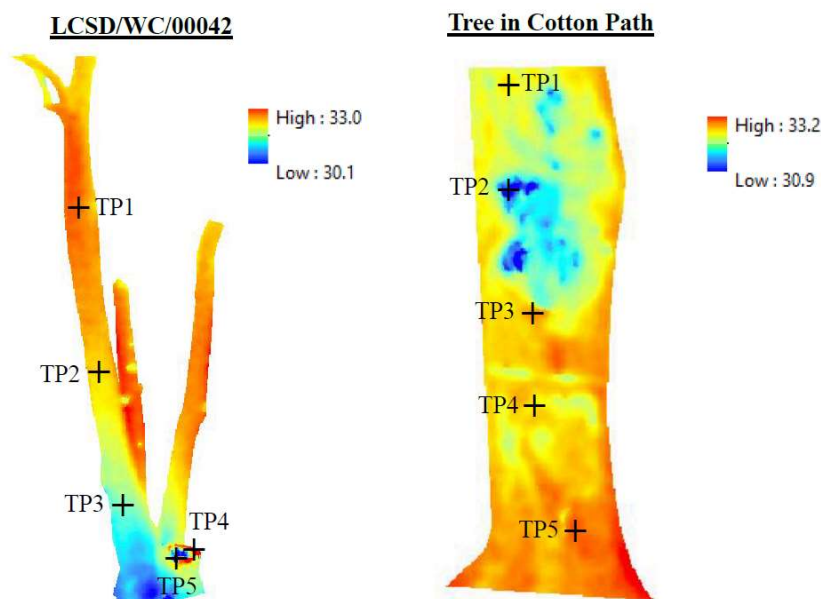
Gambar 2.2.7 Gambar thermal infrared pohon yang tidak sehat [16]

Teknik thermography seperti kamera thermal imaging digunakan untuk mengevaluasi kesehatan pohon, seperti mengidentifikasi pembusukan, lubang, maupun infeksi jamur/pathogen, dengan merekam suhu permukaan pohon. Metode ini peka terhadap jumlah aktivitas metabolisme yang terjadi dalam suatu organisme dengan menentukan titik dingin pada gambar infrared batang pohon. Organisme hidup dapat ditandai oleh kemampuan uniknya untuk mengambil energi dari lingkungan, kemudian menggunakan energi ini untuk proses penting seperti bergerak, bertumbuh, dan bereproduksi [15]. Reaksi kimia kumulatif dalam setiap sel memberikan bahan bakar bagi proses vital dan sintesis bahan organik. Akibatnya, pohon yang sehat akan menunjukkan aktivitas metabolisme yang tinggi, tercermin dalam suhu yang lebih tinggi pada gambar thermal infrared [16]. Penggunaan kamera termal meningkatkan kemampuan diagnostik ini dengan mendeteksi suhu permukaan dan menghasilkan gambar thermal yang menggambarkan distribusi panas di sepanjang permukaan pohon. Palet termal yang digunakan dalam gambar-gambar ini membantu membedakan variasi dalam konduktivitas termal, dengan area yang lebih dingin menunjukkan konduktivitas yang berkurang karena beberapa faktor seperti kelembaban jaringan, rongga, atau pembusukan, yang mempengaruhi penyerapan air. Meskipun kamera termal tidak dapat menembus lapisan dalam pohon, alat ini dapat menunjukkan kondisi umum dari jaringan permukaan pohon. Area yang lebih sehat memiliki konduktivitas termal yang lebih tinggi, sehingga tampilan pada gambar menjadi lebih hangat, sementara area yang tidak sehat, seperti memiliki rongga atau mengalami pembusukan, muncul dalam warna yang lebih dingin. Pendekatan komprehensif ini membantu mengidentifikasi pembusukan internal dan deteksi dini jamur atau patogen sebelum luka atau kerusakan terlihat [17].

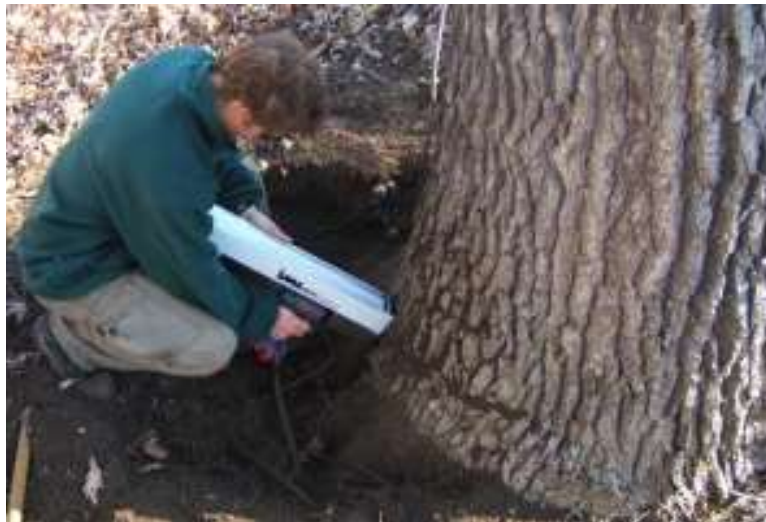
Gambar 2.2.7 Pengukuran menggunakan Resistograf

Resistograph merupakan sebuah alat yang digunakan untuk mendeteksi kebusukan dan rongga yang terjadi pada batang dan akar pohon. Dasar penciptaan resistograf ditemukan oleh 2 teknisi Jerman Kamm dan Voss. Alat tersebut bekerja dengan mengebor lubang yang sangat kecil dengan ukuran 3 mm dan mampu menghasilkan grafik berupa perubahan ketahanan kayu terhadap bor [17]. Mata bor bergerak keluar dari ujung alat dan melakukan penetrasi ke dalam batang tubuh pohon seperti yang ditunjukkan pada gambar di bawah ini.

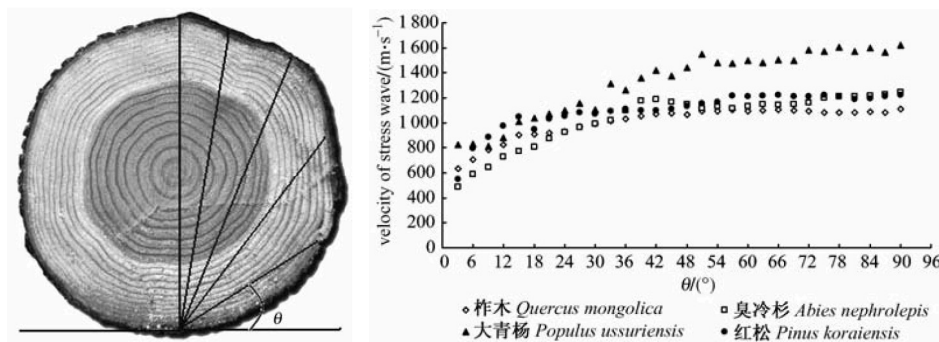
Gambar 2.2.10 Ilustrasi diagram sudut tangensial dan hubungannya terhadap kecepatan [28]

Suara yang merambat tidak melewati titik tengah pohon (tangensial) akan memiliki kecepatan rambat yang lebih rendah dibanding kecepatan radial. Semakin dekat posisi kedua titik ukur, semakin kecil sudut yang terbentuk, dan semakin kecil kecepatan tangensialnya.

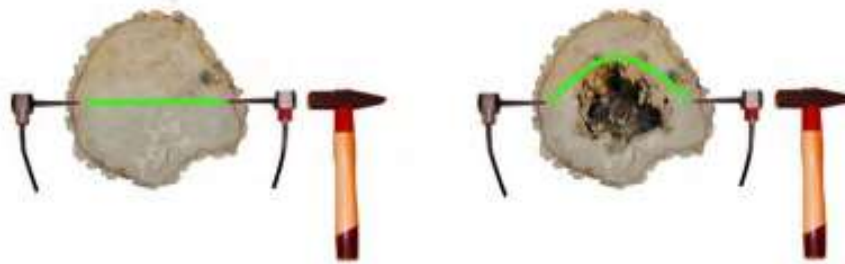
Gambar 2.2.10 Prinsip Pengukuran ACT [23]

1. Beberapa sensor ditempatkan di sekeliling batang dan dipasang ke pohon dengan menggunakan paku baja.
2. Setiap sensor diketuk dengan palu.
3. Unit akan mengukur waktu tempuh gelombang suara yang dihasilkan oleh ketukan palu antar masing-masing sensor.
4. Jika terdapat lubang, maka gelombang suara harus melewati sekitar lubang, sehingga memerlukan waktu yang lebih lama untuk mencapai sensor yang berada di sisi yang berlawanan.
