Water table data visualisation graphs

Vérification de la calibration des sondes en fonction de la lecture au bulleur

Visualisation de la variation de la nappe phréatique et du positionnement du puits le long du transect

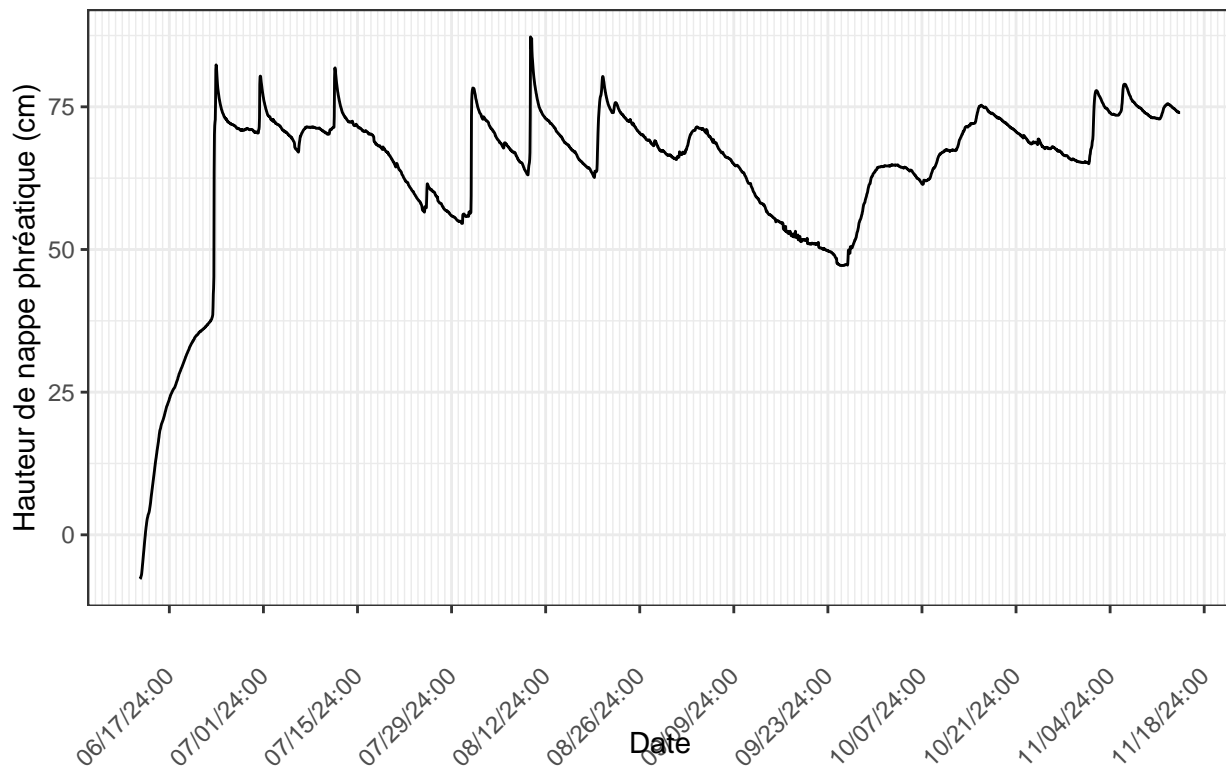
St-Henri, sonde no 42566 à l'emplacement
nombre de ligne du fichier : 3716
