# Análisis de Zancada

**CI: 4382916**
**Nombre: Mauricio Daniel Peñaranda Prado**
**Edad: 36**
**Genero: M**
**Pierna derecha: 0.93**
**Pierna izquierda: 0.93**
**Cadencia: 120.0 pasos/minuto**
**Tiempo Promedio (D): 1.01 s**
**Tiempo Promedio (I): 1.01 s**
**Velocidad: 1.0 m/s**
**Longitud Zancada Derecha: 1.43 m**
**Longitud Zancada Izquierda: 1.51 m**

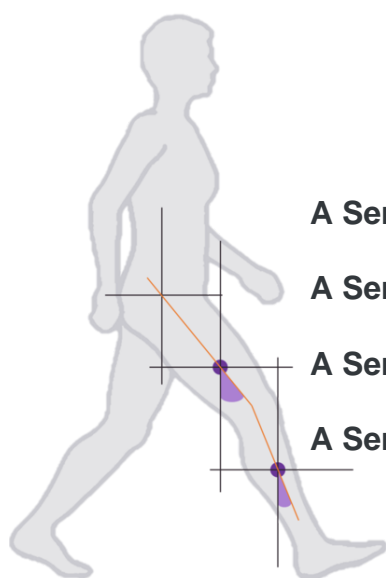
**A Sensor CIS(min): -23.0**
**A Sensor CIS(max): 16.0**
**A Sensor RIS(min): -37.0**
**A Sensor RIS(max): 18.0**

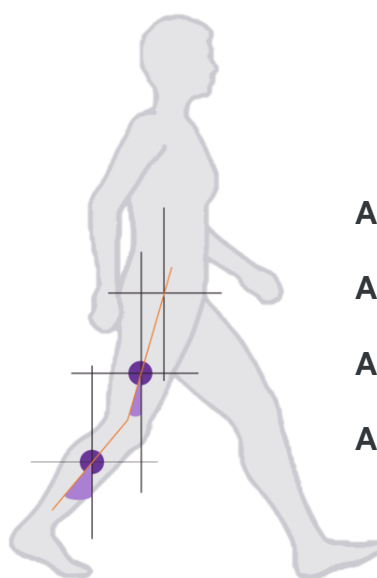
**A Sensor CDS(min): -24.0**
**A Sensor CDS(max): 18.0**
**A Sensor RDS(min): -35.0**
**A Sensor RDS(max): 21.0**

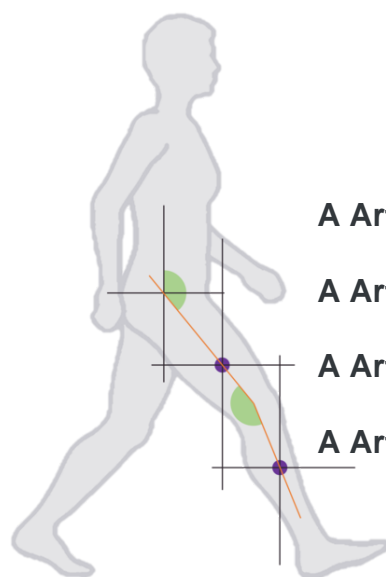
**A Art. CIS(min): 157.0**
**A Art. CIS(max): 196.0**
**A Art. RIS(min): 147.0**
**A Art. RIS(max): 185.0**

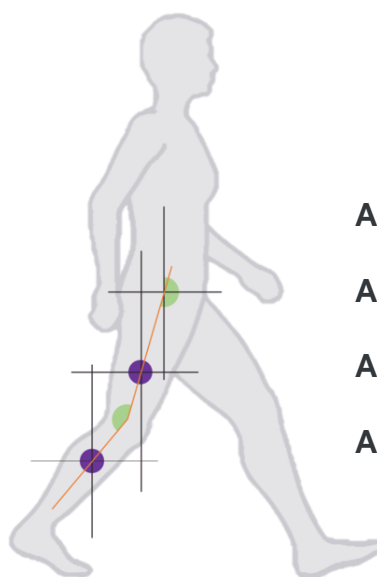
**A Art. CDS(min): 156.0**
**A Art. CDS(max): 198.0**
**A Art. RDS(min): 157.0**
**A Art. RDS(max): 172.0**
