LOCK FITTING ISSUE BELOW 35 MM

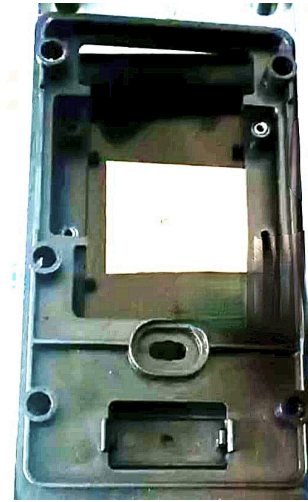
1

- **Remove Cylinder Part**
- If you have a gap in your lock fitting due to the key cylinder causing interference, start by removing this part from the front panel
- सिलेंडर भाग निकालें यदि चाबी के सिलेंडर के कारण लॉक फिटिंग में गैप आ गया है, तो सबसे पहले इस भाग को फ्रंट पैनल से निकालें।

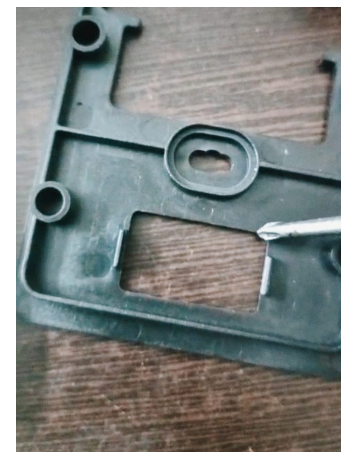
**2**

- **Trim Plastic Cover**
- Use a cutter to carefully trim this section of the plastic cover as shown below to make space for the key cylinder
- प्लास्टिक कवर को ट्रिम करें
- नीचे दिखाए अनुसार, कटर का उपयोग करके प्लास्टिक कवर के इस भाग को सावधानीपूर्वक ट्रिम करें ताकि चाबी के सिलेंडर के लिए जगह बन सके।

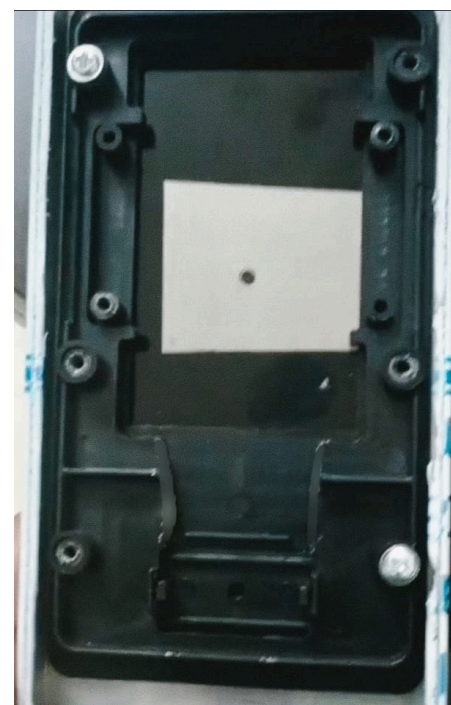
**3**

- **Reinstall Trimmed Cover**
- After trimming, place the modified plastic cover back onto the front panel and fit the lock. Your issue will be resolved
- ट्रिम किए गए कवर को पुनः स्थापित करें
- ट्रिम करने के बाद, संशोधित प्लास्टिक कवर को वापस फ्रंट पैनल पर लगाएं और लॉक को फिट करें। आपकी समस्या हल हो जाएगी।
