1. 系统介绍

后中距离雷达主要含雷达传感器及相应控制器，通过雷达的发射波及接收物体反射回来的反射波，同时结合当前车辆的状态，来判断后方及侧后方物体的位置信息，根据不同的工况，在发现有一定的并线或倒车碰撞风险时，通过视觉报警方式来提醒驾驶员。

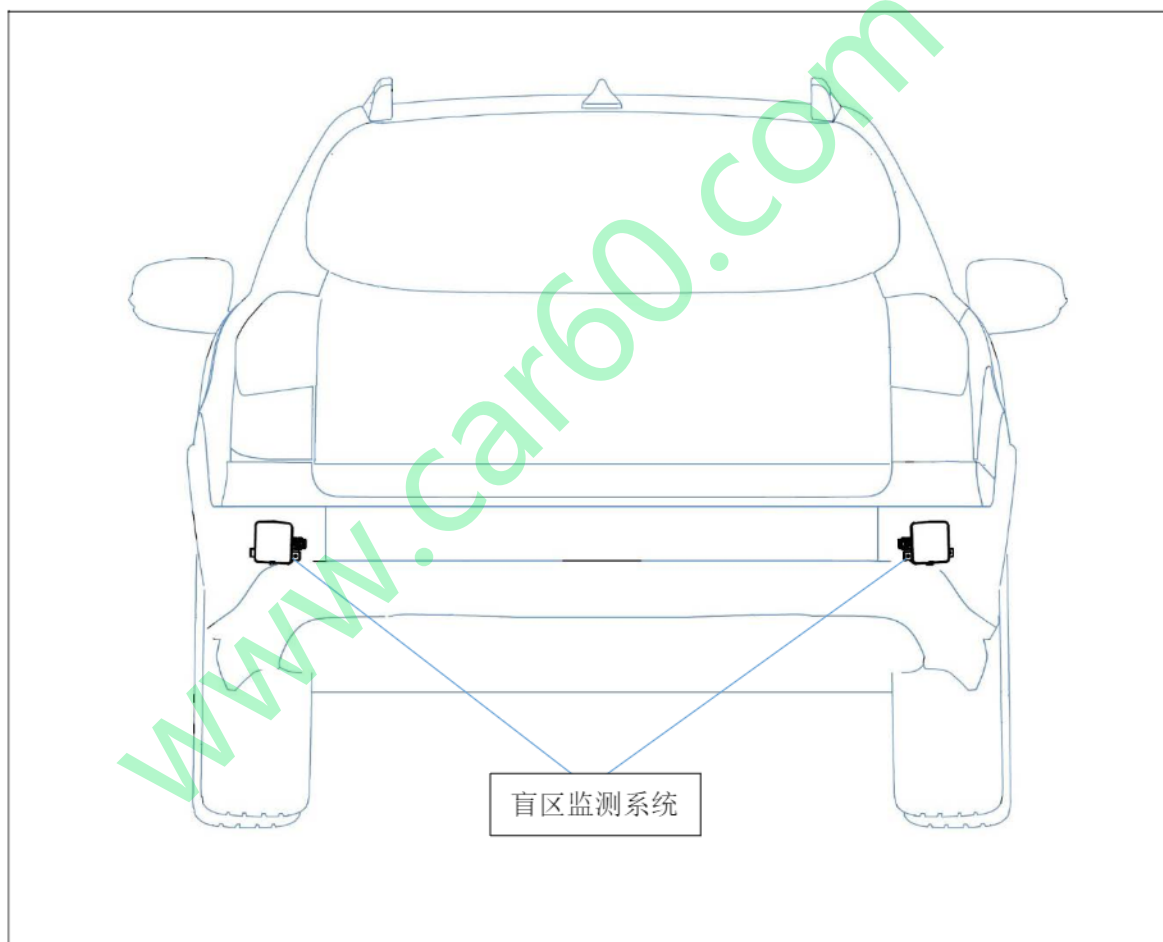
2. 零件位置

后中距离雷达位于后保内侧，通过支架固定在后保两侧上，左右各安装一个。

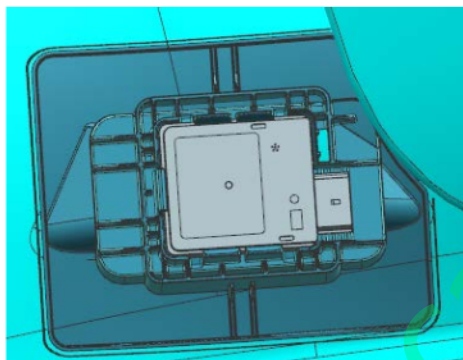
后中距离雷达位于后保内侧，通过后保支架卡脚固定在后保内侧上。

1. 整车进入 OFF 档
2. 拆卸后保险杠总成
3. 拆卸雷达模块
 - (a) 轻轻拨开雷达支架卡脚，取下雷达模块。
 - (b) 拔掉雷达接插件。

1. 更换新的雷达
2. 安装接插件，安装雷达模块
3. 安装后保险杠总成
4. 按照售后标定规范分别对左/右盲区监测系统进行配置写入
