# SRS 系统

系统概述

# 安全气囊系统维修安全规则

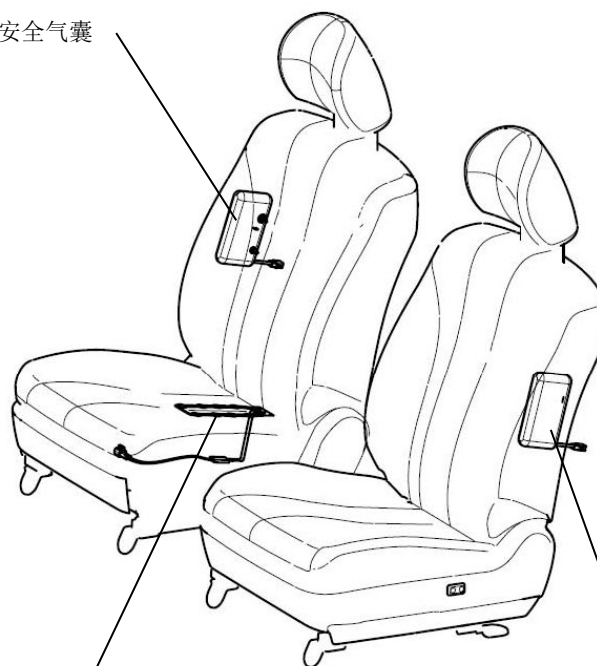
右前座椅侧安全气囊

安全带报警传感器

左前座椅侧安全气囊

驾驶员安全气囊 (DAB)

副驾驶安全气囊 (PAB)

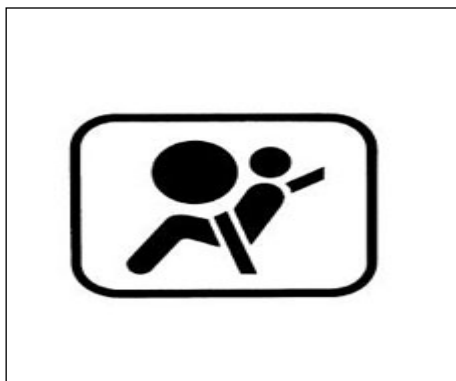
驾驶员安全气囊标志铸压在方向盘中间的装饰盖上，而乘客安全气囊标志铸压在杂物箱上方仪表板上。配有安全气囊系统的车辆也可由组合仪表安全气囊故障指示灯来识别（如左图），每次将电源上到 ON 档电作为系统自检，组合仪表的安全气囊故障指示灯点亮约 5 秒钟。
