多媒体系统

零件位置.....	1
系统框图(高配)	3
系统框图(低配)	4
系统描述.....	5
如何进行故障排除.....	7
故障症状表	9
ECU 端子	10
无法打开系统.....	12
方向盘开关不起作用	13
所有模式下扬声器无声音	14
有噪音或音质差	15
所有模式下声音质量很差（音量过低）	16
显示屏黑屏	17
触摸屏失效	18
收音机无法收到信号（或信号很差）	19
多媒体主机电源电路	20
扬声器至内置功放电路.....	22
USB 接口至多媒体主机电路	25
USB&AUX 至多媒体主机电路.....	27
多媒体主机拆装	29
门扬声器拆装.....	30
前高音扬声器拆装.....	31
中音扬声器拆装	32
外置功放拆装.....	33
后高音扬声器拆装.....	34
重低音扬声器拆装.....	35
天线放大器拆装	36
外置天线拆装.....	37

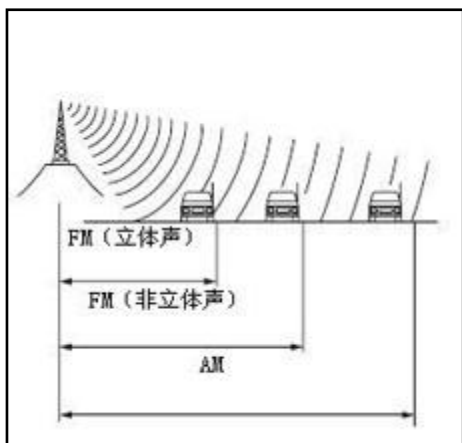
(a) 收音频段

FM：87.5MHz~108.0MHz

FM（立体声）服务区很小，易受到静电或其它类型的干扰（如，噪音）。

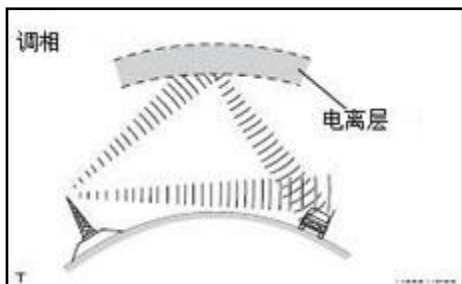
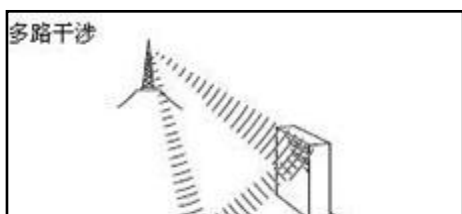
(1) 调相

播音很容易收到电磁或其他干涉，因此产生调相。调相一般发生在晚上，车辆收到同一个发射源的两个信号，一个是经过电离层反射回来的，一个是从发射源直接接收到的。

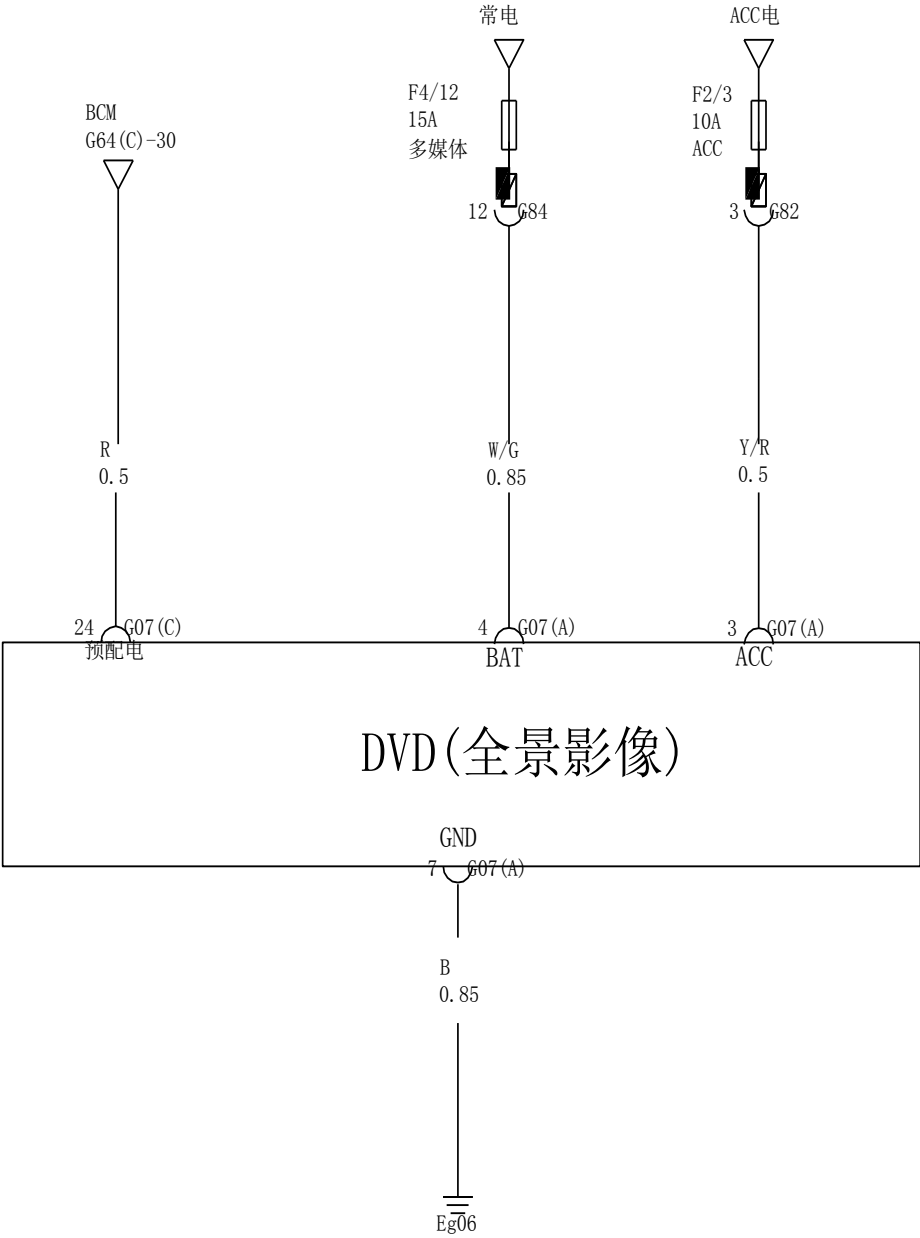
电路图

多媒体主机电源电路

(a) 用万用表检查 DVD 系统保险 F2/12,F2/3 否导通。

- (a) 断开多媒体 G07(A),G07(C)连接器。
(b) 检查端子电压。

检测仪连接	条件	规定状态
G07(A)-3-车身搭铁	ACC	11 至 14V
G07(A)-4-车身搭铁	始终	11 至 14V
G07(A)-7-车身搭铁	始终	小于 1V

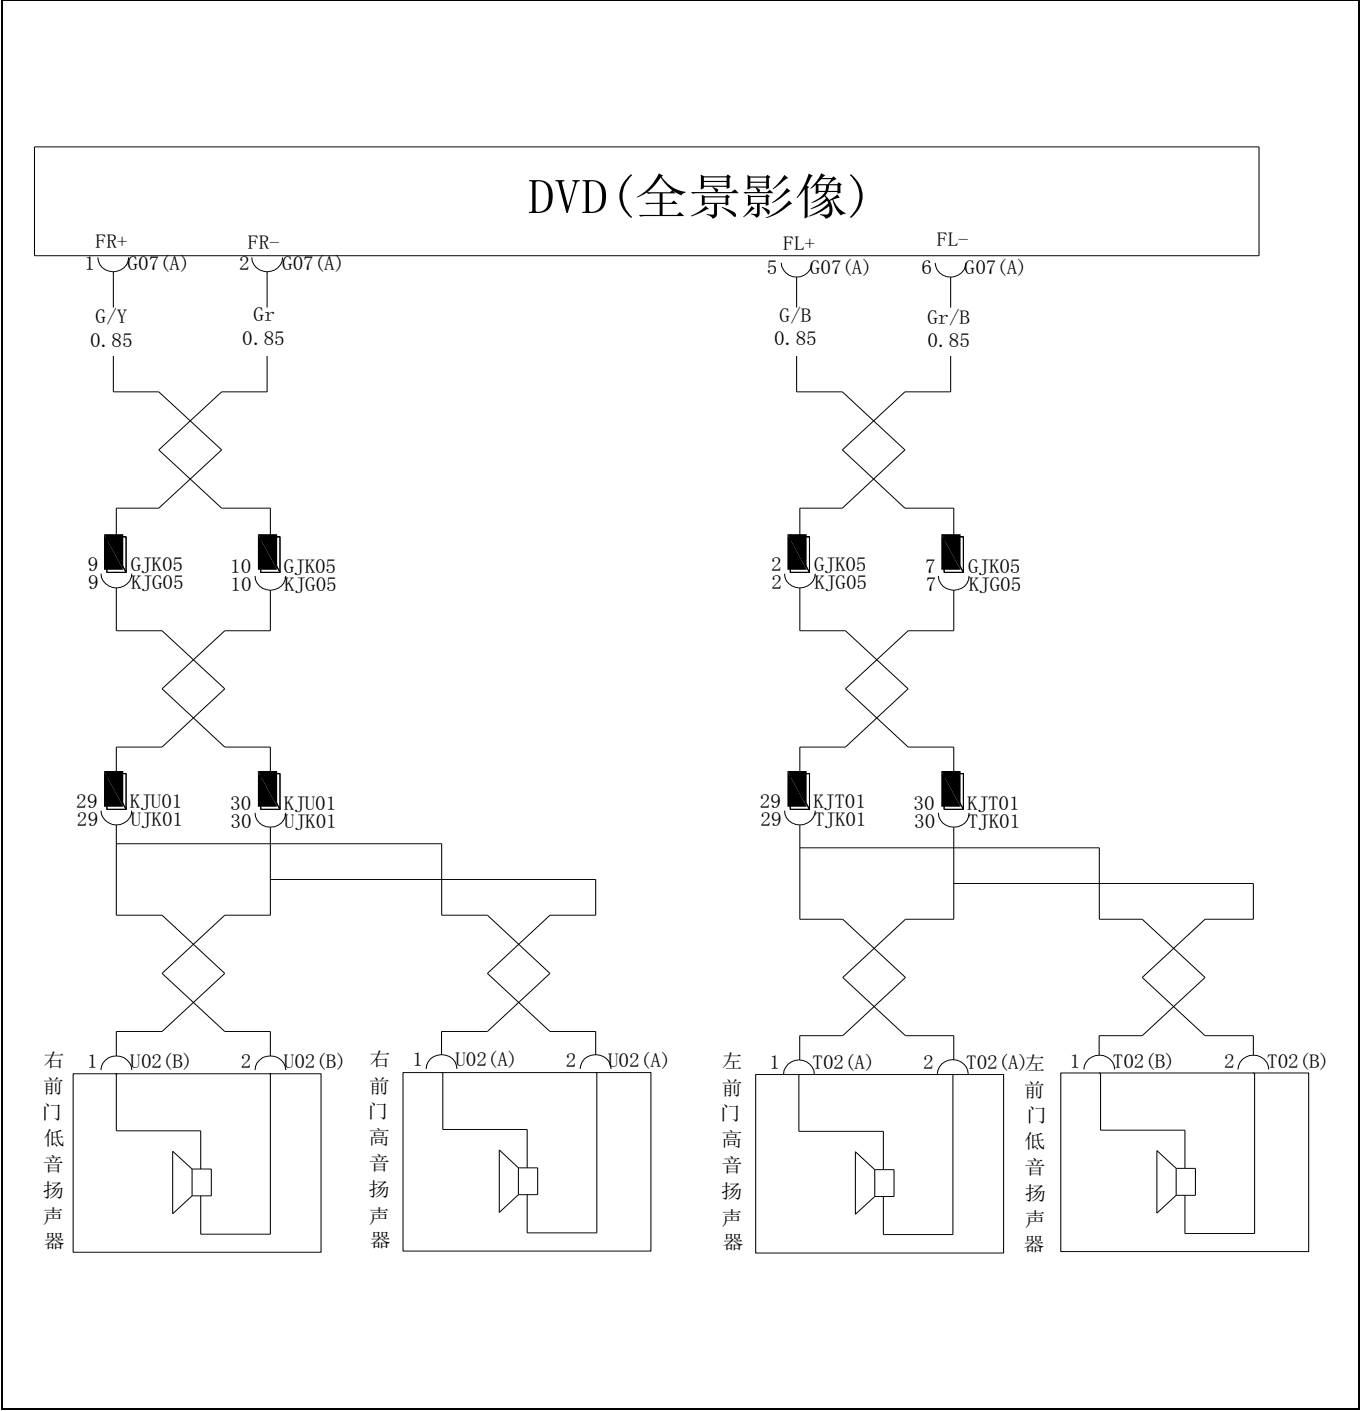
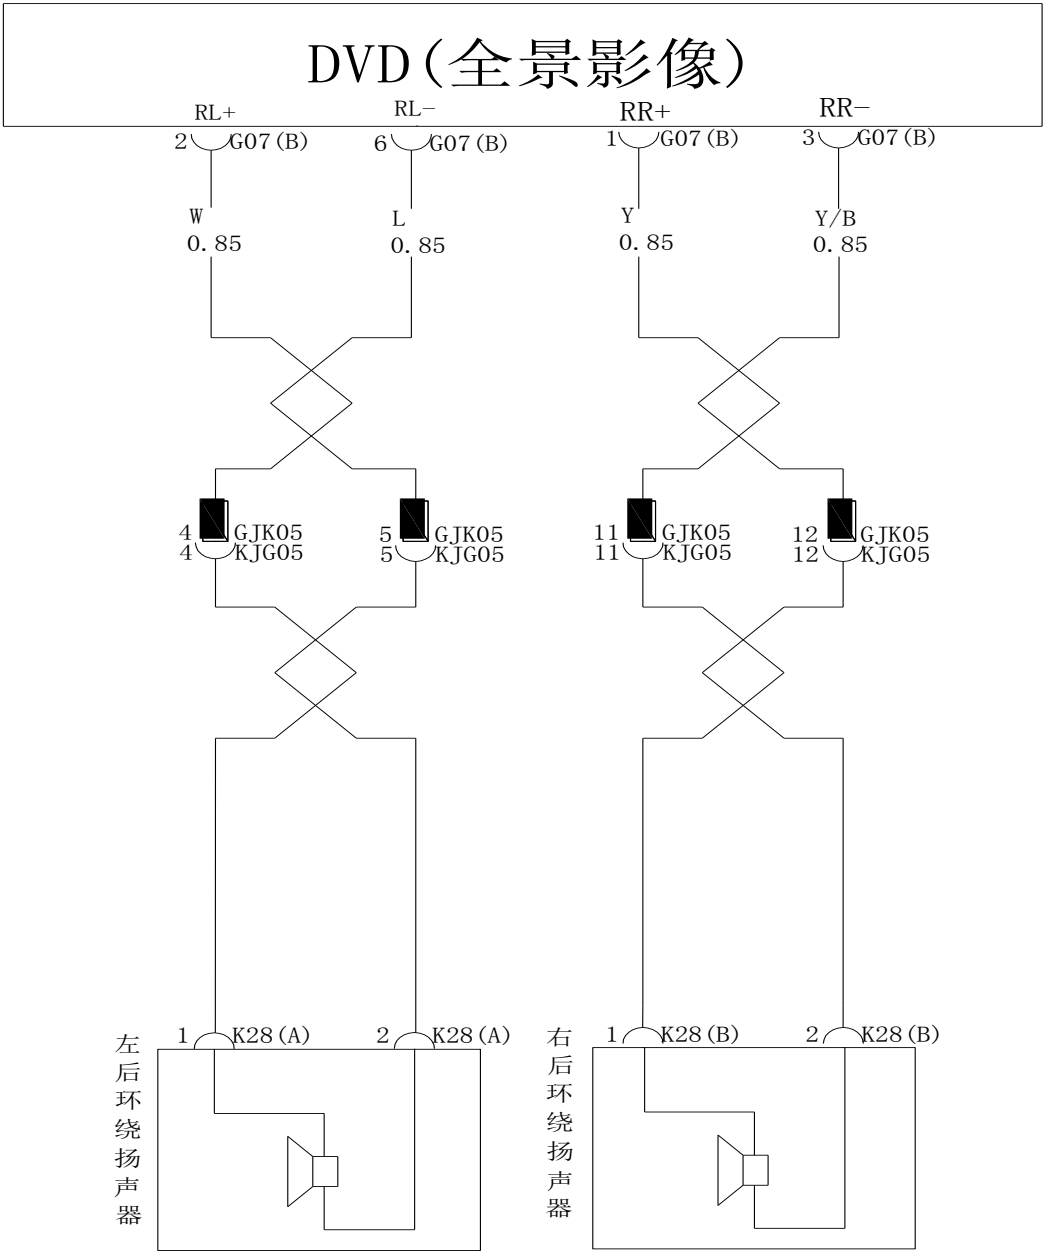
电路图

扬声器至内置功放电路

- (a) 拔下左前门高音扬声器 U02(A)连接器。
(b) 测量扬声器两端子间电阻。

检测仪连接	条件	规定状态
1-2	始终	约 4 Ω

- (a) 拔下扬声器 U02(A)、U02(B)、T02(A)、T02(B)、K28(A)、K28(B)连接器，拔下多媒体主机 G07(A)、G07(B)连接器。
(b) 测量线束端连接器各端子间电阻。

检测仪连接	条件	规定状态
G07(A)-1-U02(B)-1	始终	小于 1 Ω
G07(A)-2-U02(B)-2	始终	小于 1 Ω
G07(A)-1-U02(A)-1	始终	小于 1 Ω
G07(A)-2-U02(A)-2	始终	小于 1 Ω
G07(A)-5-T02(A)-1	始终	小于 1 Ω
G07(A)-6-T02(A)-2	始终	小于 1 Ω
G07(A)-5-T02(B)-1	始终	小于 1 Ω
G07(A)-6-T02(B)-2	始终	小于 1 Ω
G07(B)-2-K28(A)-1	始终	小于 1 Ω
G07(B)-6-K28(A)-2	始终	小于 1 Ω
G07(B)-1-K28(B)-1	始终	小于 1 Ω
G07(B)-3-K28(B)-2	始终	小于 1 Ω

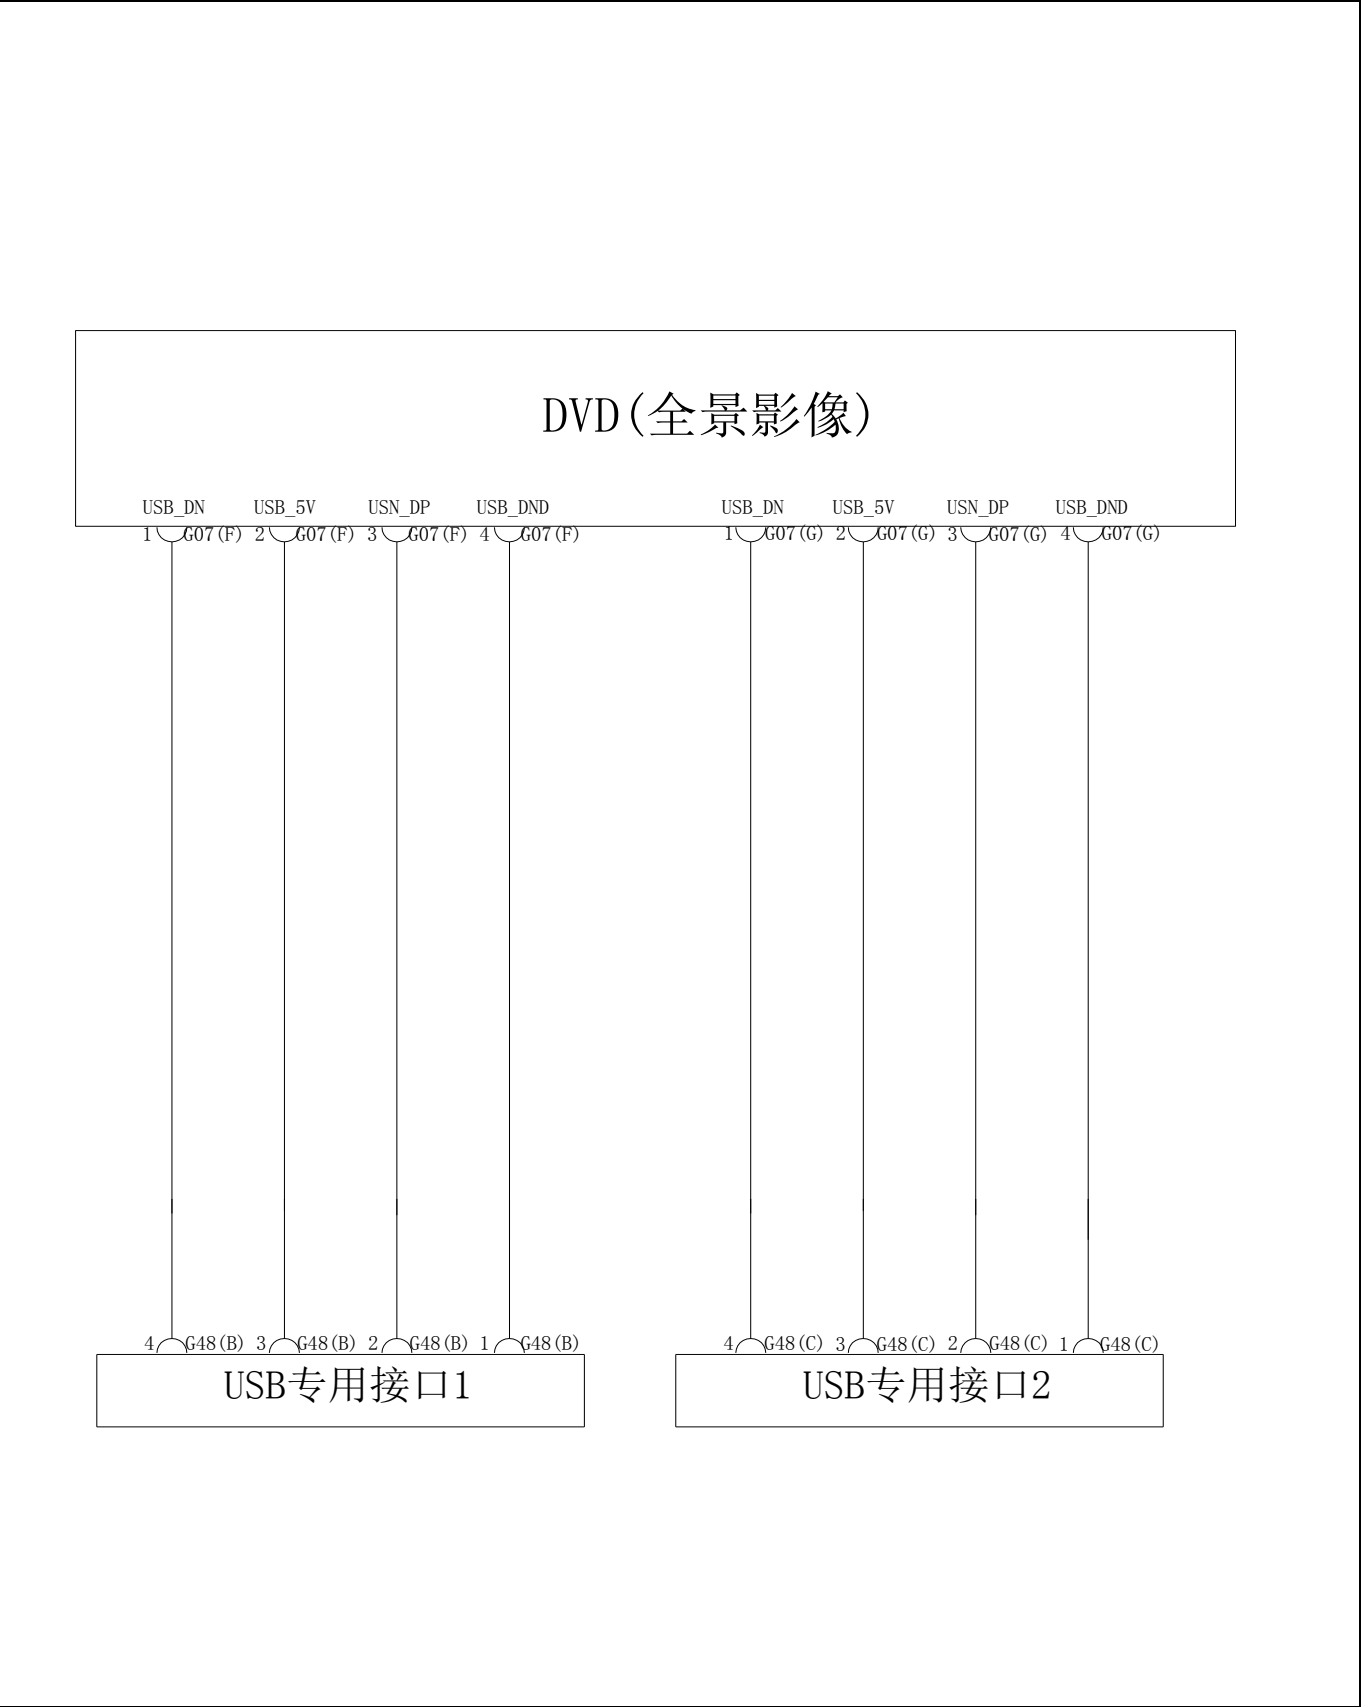
电路图

USB 接口至多媒体主机电路

(a) 断开 USB 接口 G48(B)、G48(C)，多媒体 G07(F)、G07(G) 连接器。

检测仪连接	条件	规定状态
G07(F)-1-G48(B)-4	始终	小于 1 Ω
G07(F)-2-G48(B)-3	始终	小于 1 Ω
G07(F)-3-G48(B)-2	始终	小于 1 Ω
G07(F)-4-G48(B)-1	始终	小于 1 Ω
G07(G)-1-G48(C)-4	始终	小于 1 Ω
G07(G)-2-G48(C)-3	始终	小于 1 Ω
G07(G)-3-G48(C)-2	始终	小于 1 Ω
G07(G)-4-G48(C)-1	始终	小于 1 Ω

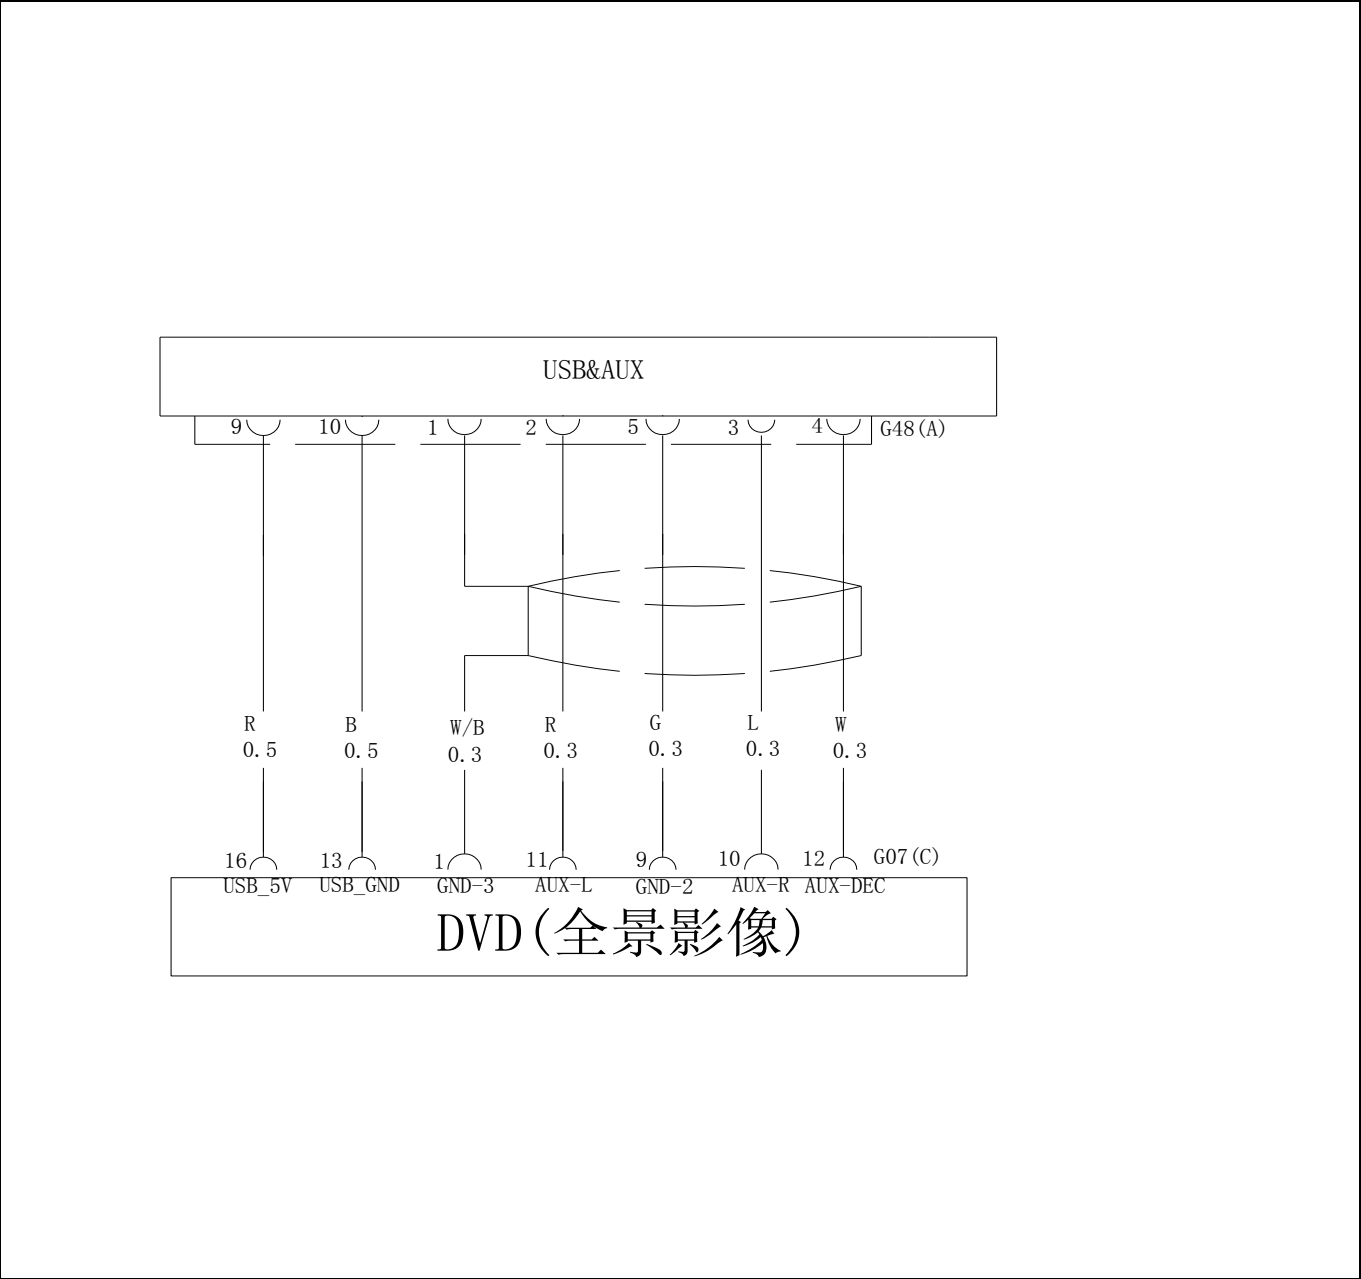
电路图

USB&AUX 至多媒体主机电路

(a) 断开 USB&AUX 接口 G48(A)，多媒体 G07(F)、G07(C)连接器。

检测仪连接	条件	规定状态
G48(A)-9-G07(C)-16	始终	小于 1 Ω
G48(A)-10-G07(C)-13	始终	小于 1 Ω
G48(A)-1-G07(C)-1	始终	小于 1 Ω
G48(A)-2-G07(C)-11	始终	小于 1 Ω
G48(A)-5-G07(C)-9	始终	小于 1 Ω
G48(A)-3-G07(C)-10	始终	小于 1 Ω
G07(G)-4-G48(C)-12	始终	小于 1 Ω

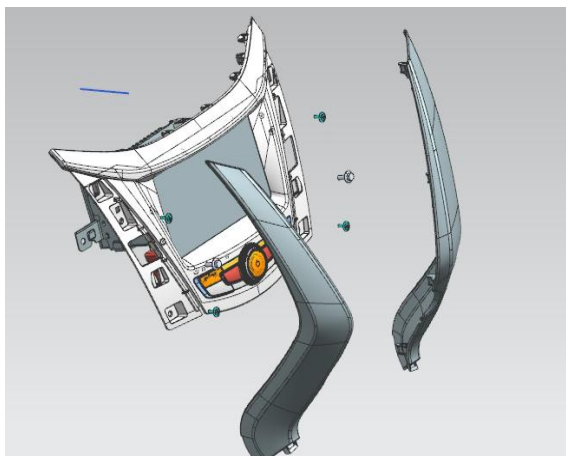
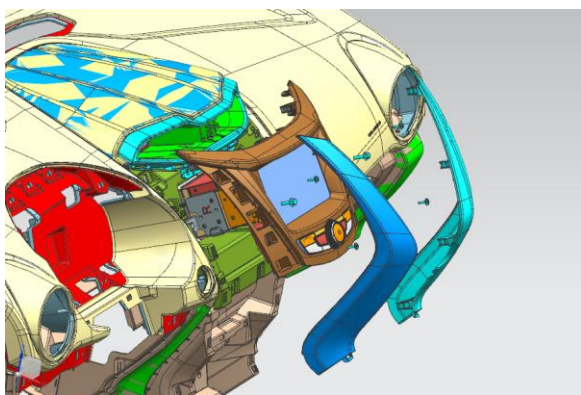
1. 拆掉左右装饰条
2. 使用十字螺丝刀拆下 4 个自攻螺钉
3. 采用 8 号套筒拆下 2 个螺栓

- (a) 将多媒体主机对准 2 个安装卡孔（左右各一个）。
- (b) 将多媒体主机卡入仪表台。
- (c) 装上 2 个固定螺栓。

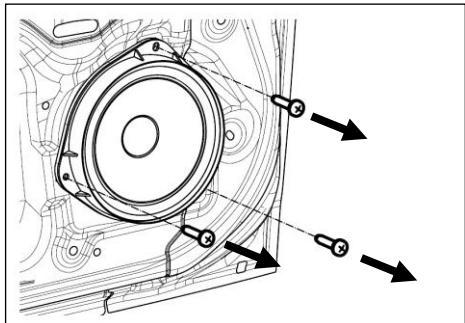
1. 拆卸左前门内护板
2. 拆卸左前门扬声器
 - (a) 拆卸 3 个固定螺钉。
 - (b) 断开接插件，取下扬声器。

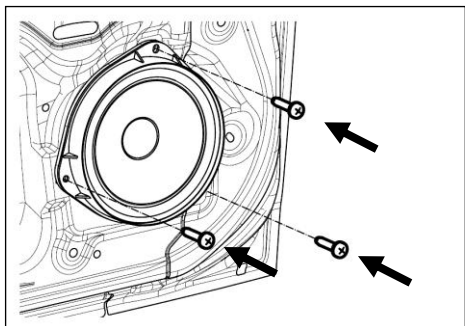
1. 安装左前门扬声器
 - (a) 将左前门扬声器对准安装孔。
 - (b) 安装 3 个固定螺钉。

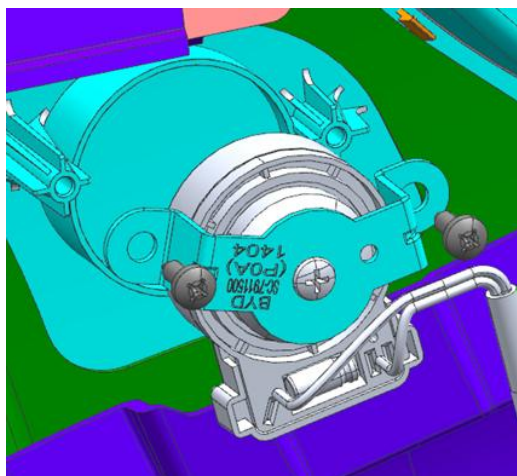
- (a) 拆下左前门护板。
- (b) 断开接插件。
- (c) 用 10#套筒拆卸 2 个螺栓
- (d) 取下扬声器。

- (a) 接上接插件。
- (b) 安装 2 个螺栓
- (c) 安装左前门护板。

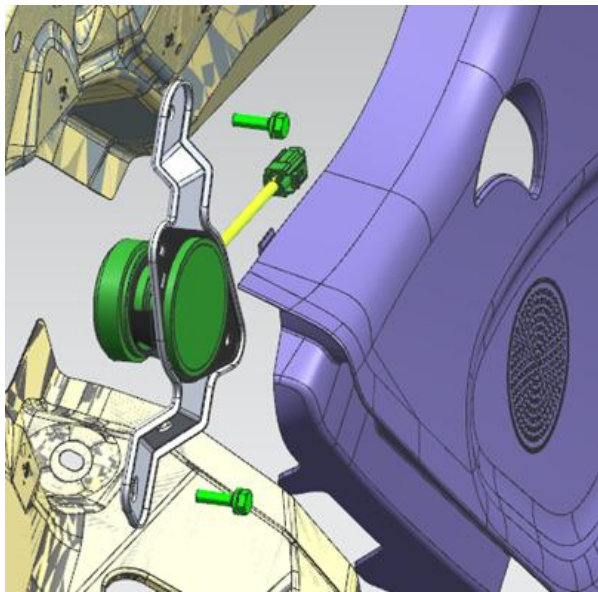
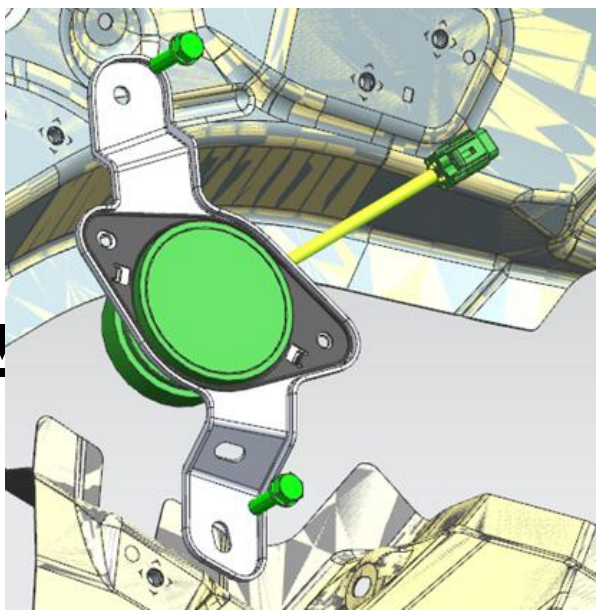
- (a) 用一字起撬起中置扬声器罩。

- (a) 用十字起拆卸 2 个螺钉。
(b) 断开接插件，并取下中音扬声器。

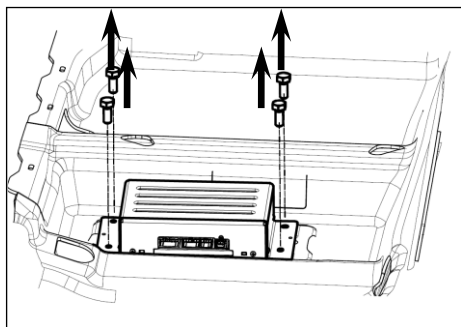
1. 拆卸地毯左电器罩
2. 拆卸外置功放
 - (a) 拆卸 4 个固定螺栓。
 - (b) 断开接插件。
 - (c) 取下外置功放。

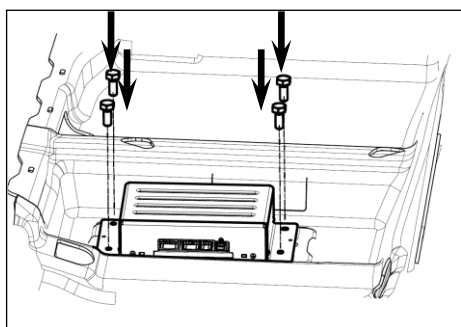
1. 安装外置功放
 - (a) 将外置功放对准安装孔。
 - (b) 装上 4 个螺栓。
 - (c) 接上接插件。

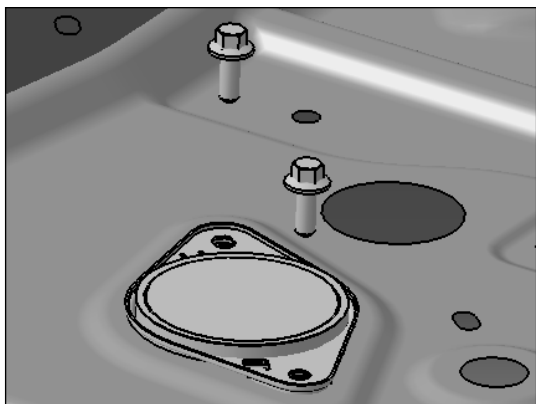
1. 拆卸搁物架
2. 拆卸左后中音扬声器
 - (a) 用 8#套筒拆卸 1 个螺栓。
 - (b) 断开接插件。
 - (c) 取下左后中音扬声器。

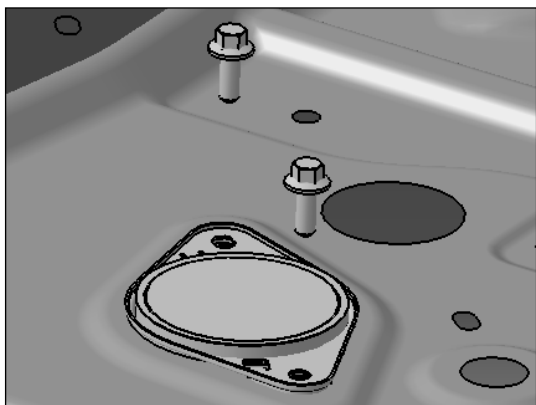
1. 安装左后中音扬声器
 - (a) 将左后中音扬声器对准安装孔。
 - (b) 装上 1 个螺栓。
 - (c) 接上接插件。

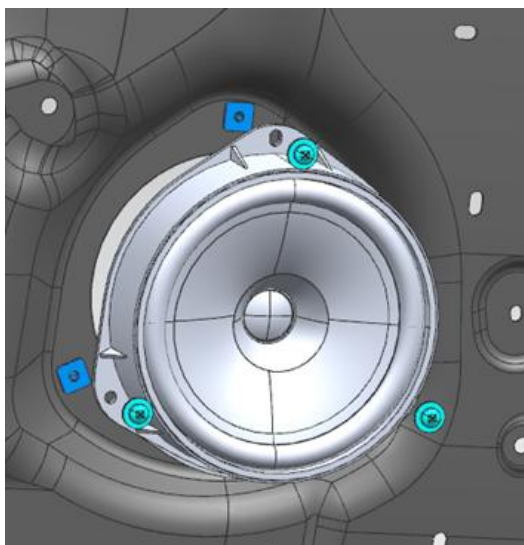
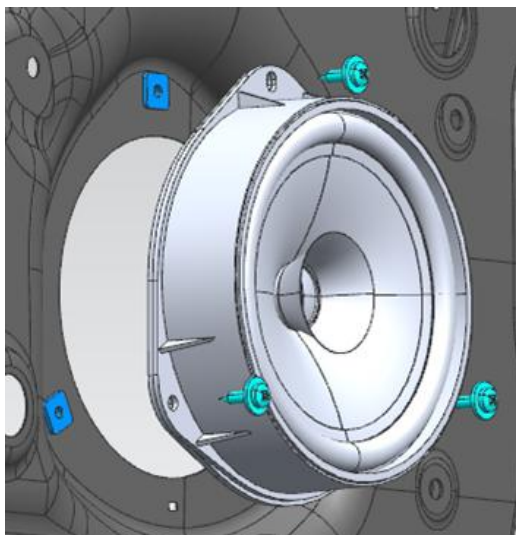
1. 拆卸搁物架
2. 拆卸重低音扬声器
 - (a) 用 8#套筒拆卸 3 个螺栓。
 - (b) 断开接插件。
 - (c) 取下重地音扬声器。

1. 安装重低音扬声器
 - (a) 将重低音扬声器对准安装孔。
 - (b) 装上 6 个螺栓。
 - (c) 接上接插件。

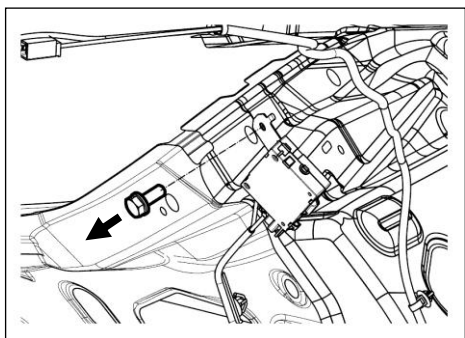
1. 拆卸左 C 柱护板
2. 拆卸天线放大器
 - (a) 用 10#套筒拆卸 1 个螺栓。
 - (b) 断开接插件。
 - (c) 取下天线放大器。

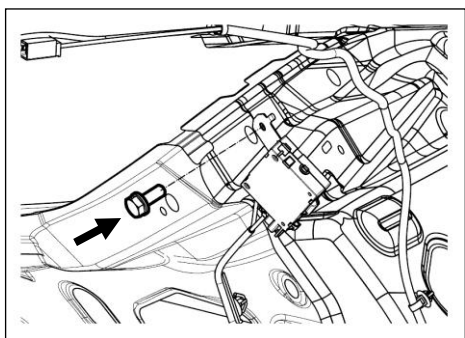
1. 安装天线放大器
 - (a) 将天线放大器对准安装孔。
 - (b) 装上 1 个固定螺母。
 - (c) 接上接插件。

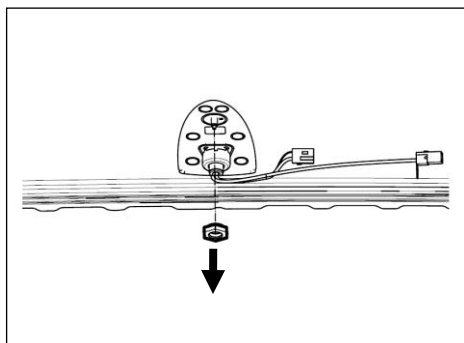
1. 拆卸顶棚
2. 拆卸外置天线
 - (a) 用 22#套筒拆卸 1 个螺母。
 - (b) 断开外置天线的接插件。
 - (c) 从外侧取出天线。

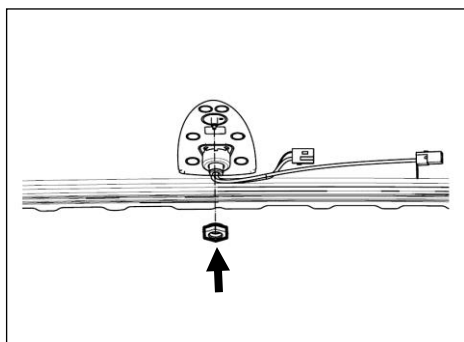
1. 安装外置天线
 - (a) 将外置天线插入安装孔。
 - (b) 装上 1 个固定螺母。
 - (c) 接上接插件。
