## SRS 系统

## 1. 组件位置

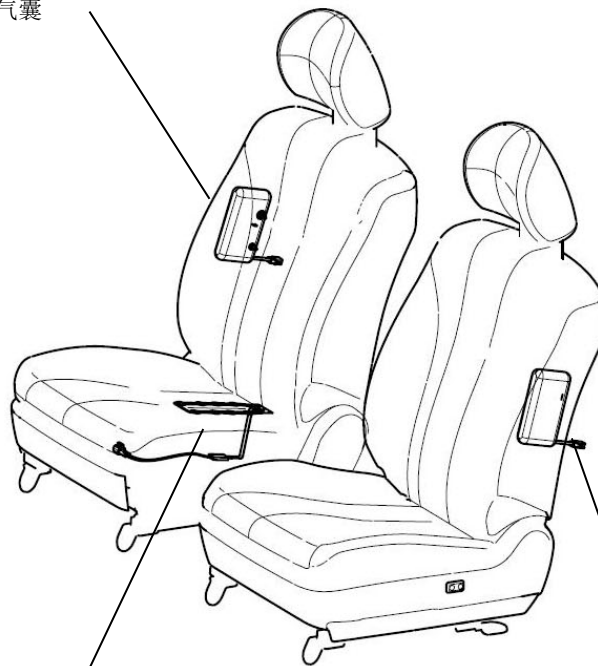
安全带报警传感器

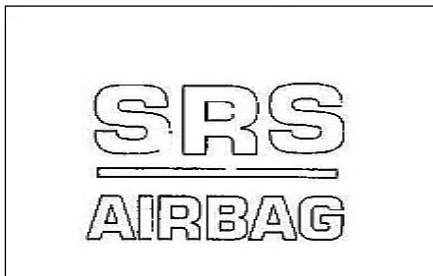
汽车安全分为主动安全系统和被动安全系统。主动安全是指预先发现危险的能力，如风挡玻璃视野、灯光系统、反光镜等；预先回避危险的能力，如转向系统、制动系统、驱动防滑、行驶平稳控制系统。被动安全是指避免或减轻乘员所受伤害，如安全带、空气囊等。本节空气囊系统是被动式、可膨胀的、辅助保护系统，简称 SRS。装有这种系统的车辆可以很快由“SRS-AIR-BAG”标志来辨别。

驾驶员空气囊标志铸压在方向盘中间的装饰盖上，而乘客空气囊标志铸压在杂物箱上方仪表板上。配有空气囊系统的车辆也可由组合仪表空气囊故障指示灯来识别（如下图），每次将电源上到 ON 档电作为系统自检，组合仪表的空气囊故障指示灯点亮约 5 秒钟。

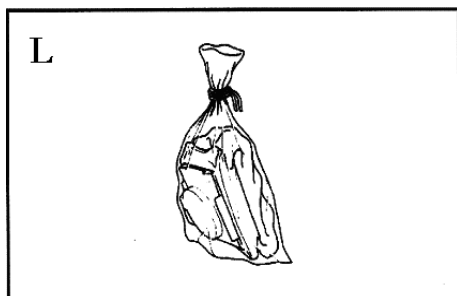
- 拆卸展开后的安全气囊模块。操作中，应戴维维护目镜、橡皮手套。
- 将安全气囊模块装入塑料袋中，扎紧袋口，废弃处理，如右 L 图。
