收音机系统

组件位置.....	1
系统描述.....	2
如何进行故障排除.....	5
故障症状表	7
ECU 端子	8
无法打开系统.....	9
所有模式下扬声器无声音	10
有噪音或音质差	11
所有模式下声音质量很差（音量过低）	12
显示屏黑屏	13
收音机无法收到信号（或信号很差）	14
收音机主机电源电路	15
扬声器电路	17
收音机主机拆装	19
门扬声器拆装.....	20
外置天线拆装.....	21

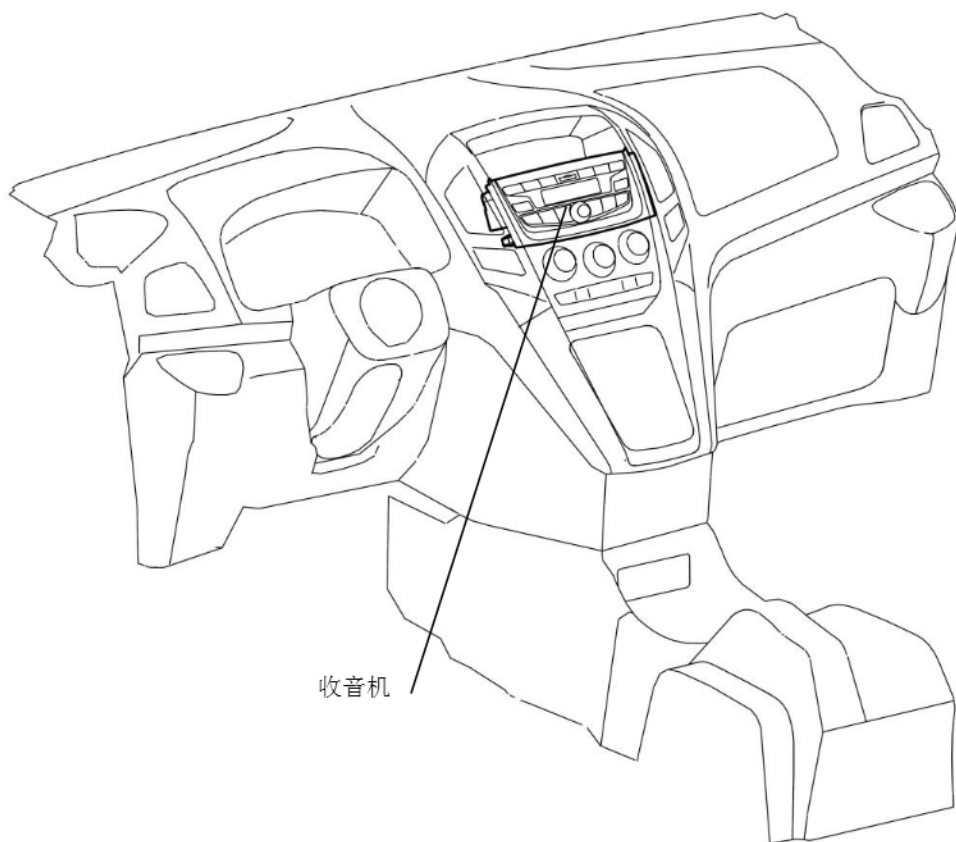
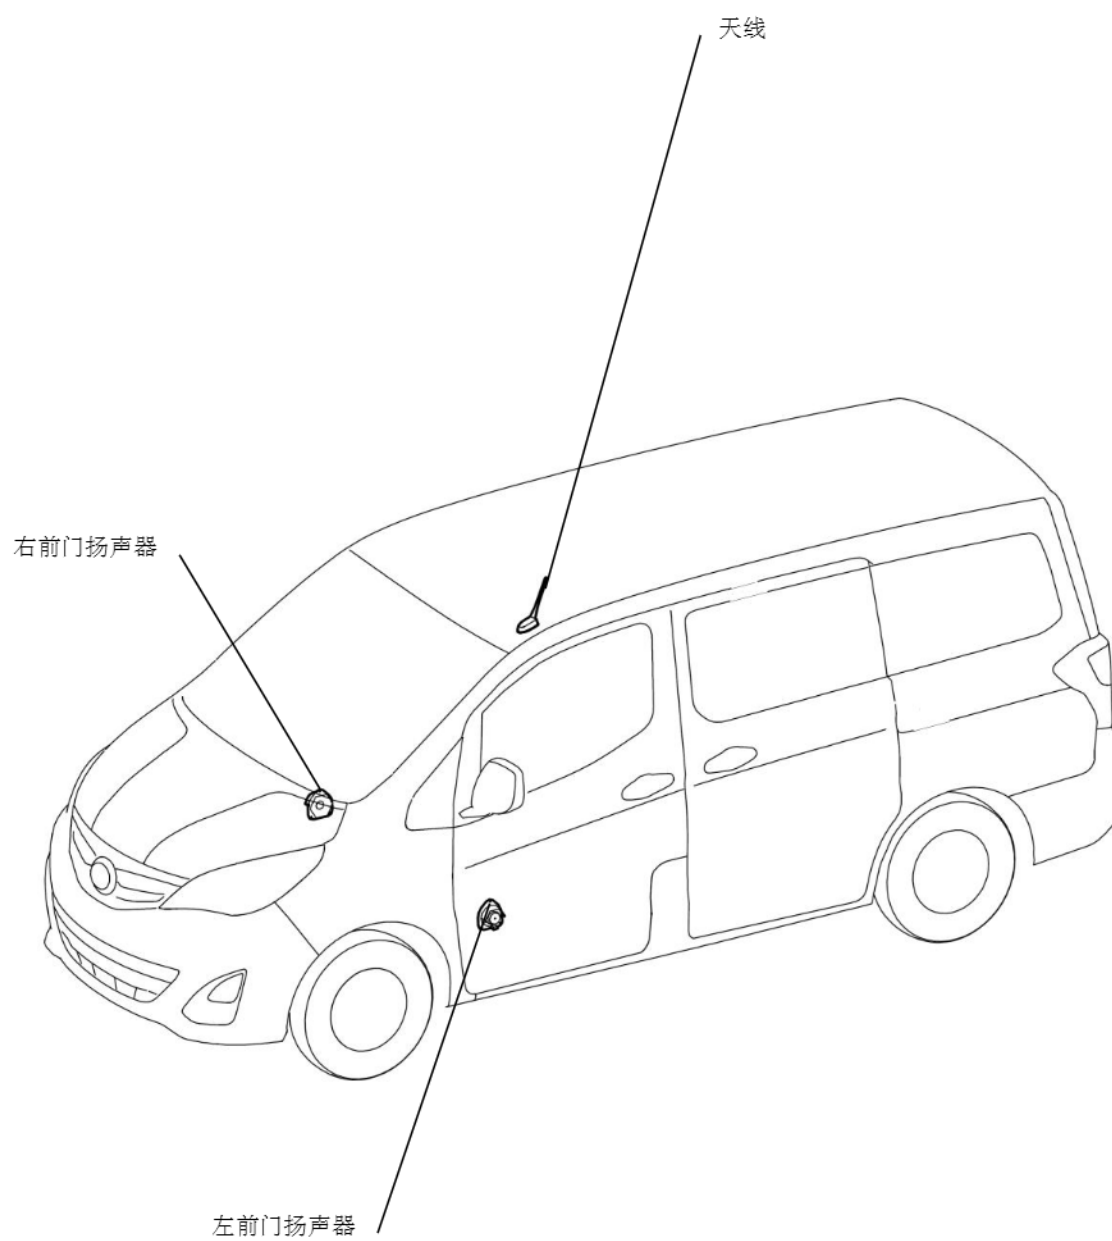
组件位置

- 收音机主机
- 扬声器（两高音扬声器、全屏扬声器）
- 玻璃印刷天线或天线馈线
- 天线放大器
- 外置天线

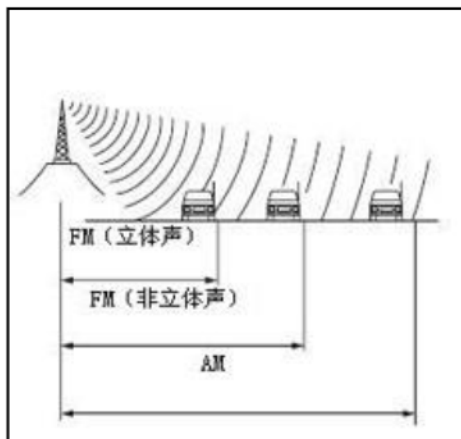
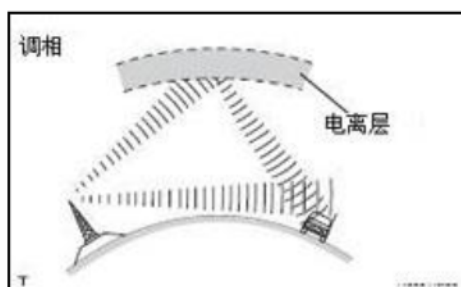
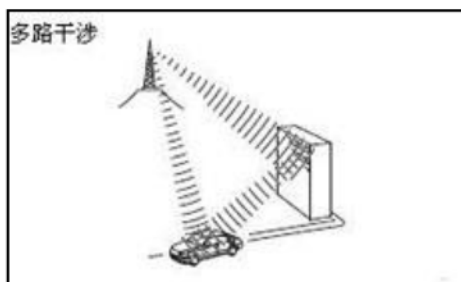
除了立体声，还有其他问题如“调相”“多路”“声音衰弱”这些问题都不是由于电子噪音引起的，而是信号本身的传递接收的问题。

- (1) 调相

AM 播音很容易收到电磁或其他干扰，因此产生调相。调相一般发生在晚上，车辆收到同一个发射源的两个信号，一个是经过电离层反射回来的，一个是从发射源直接接收到的。

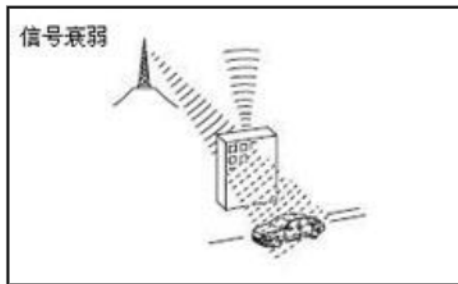
- (2) 多路干涉

多路干涉是由于车辆收到同一个发射源的两个信号，一个是从发射源直接接收的，一个是被建筑物，高山或其他障碍物反射回来的。

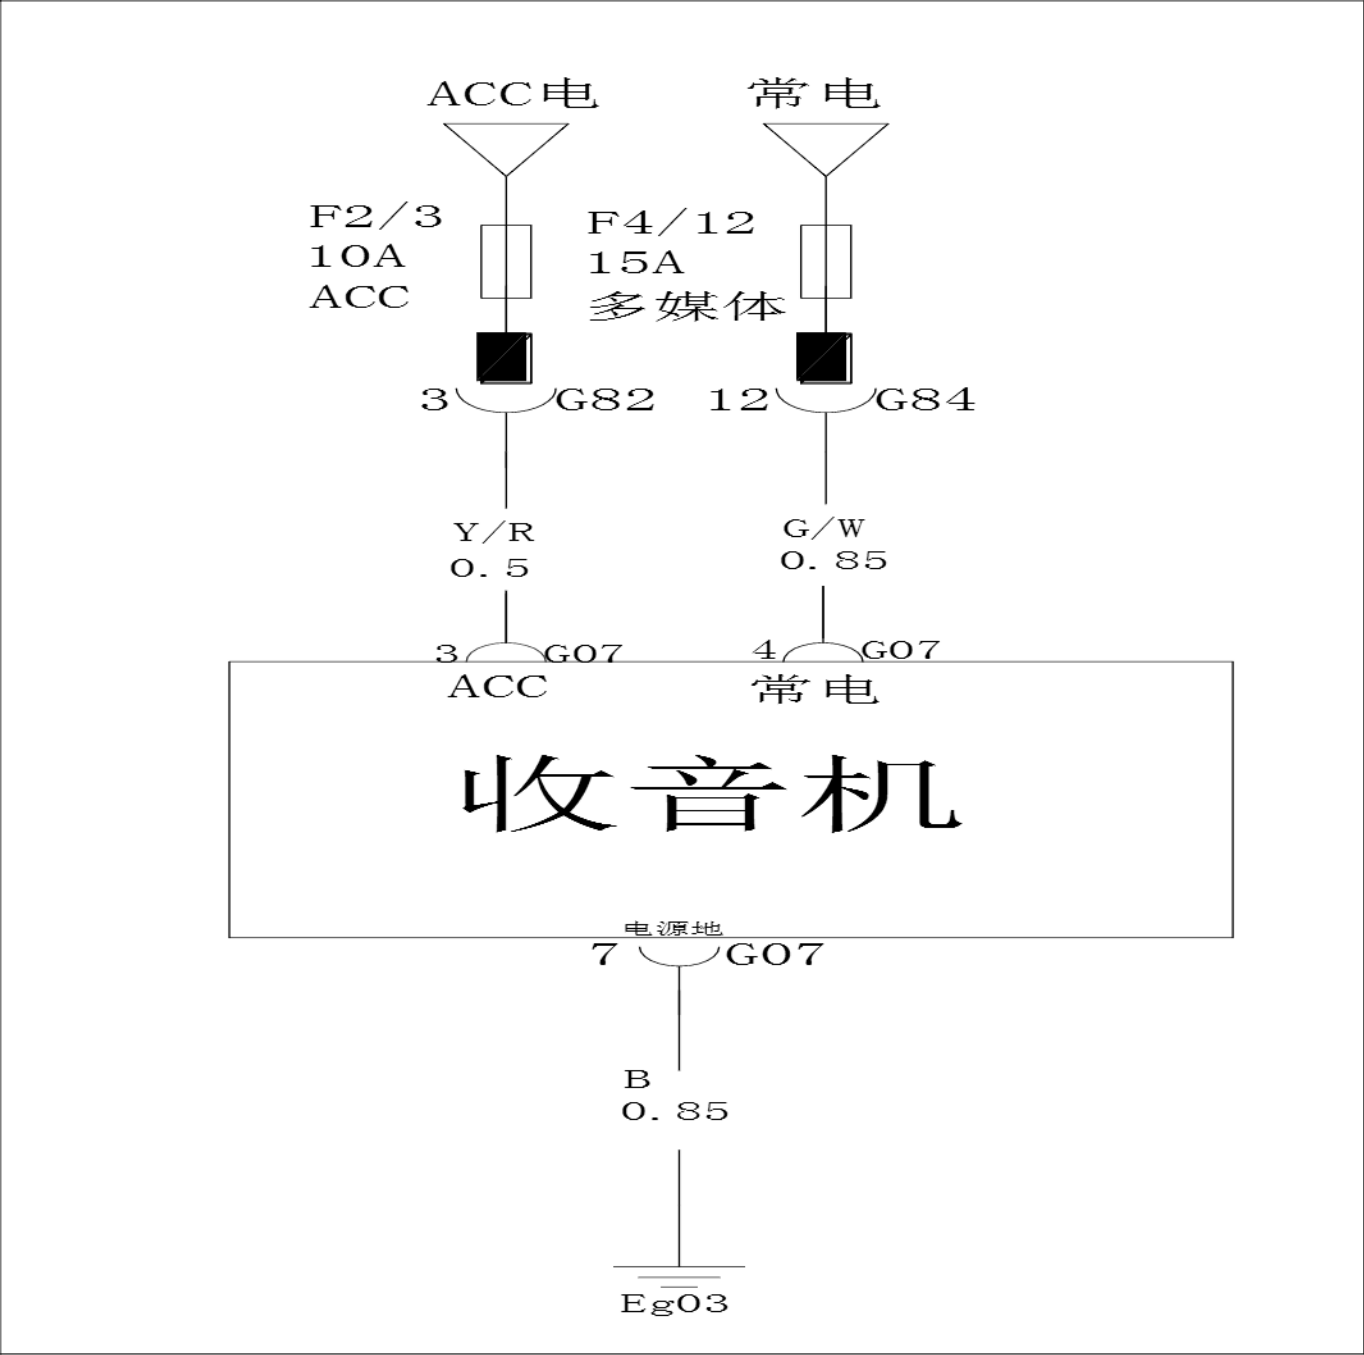
电路图

收音机主机电源电路

- (a) 用万用表检查音响系统保险是否导通。
 - (b) 检查 F4/12
- 正常：保险导通。

- (a) 断开多媒体连接器 G07。
- (b) 检查端子电压。

检测仪连接	条件	规定状态
G07-7-车身搭铁	始终	小于 1V
G07-3-车身搭铁	上电至 ACC 档	11 至 14V

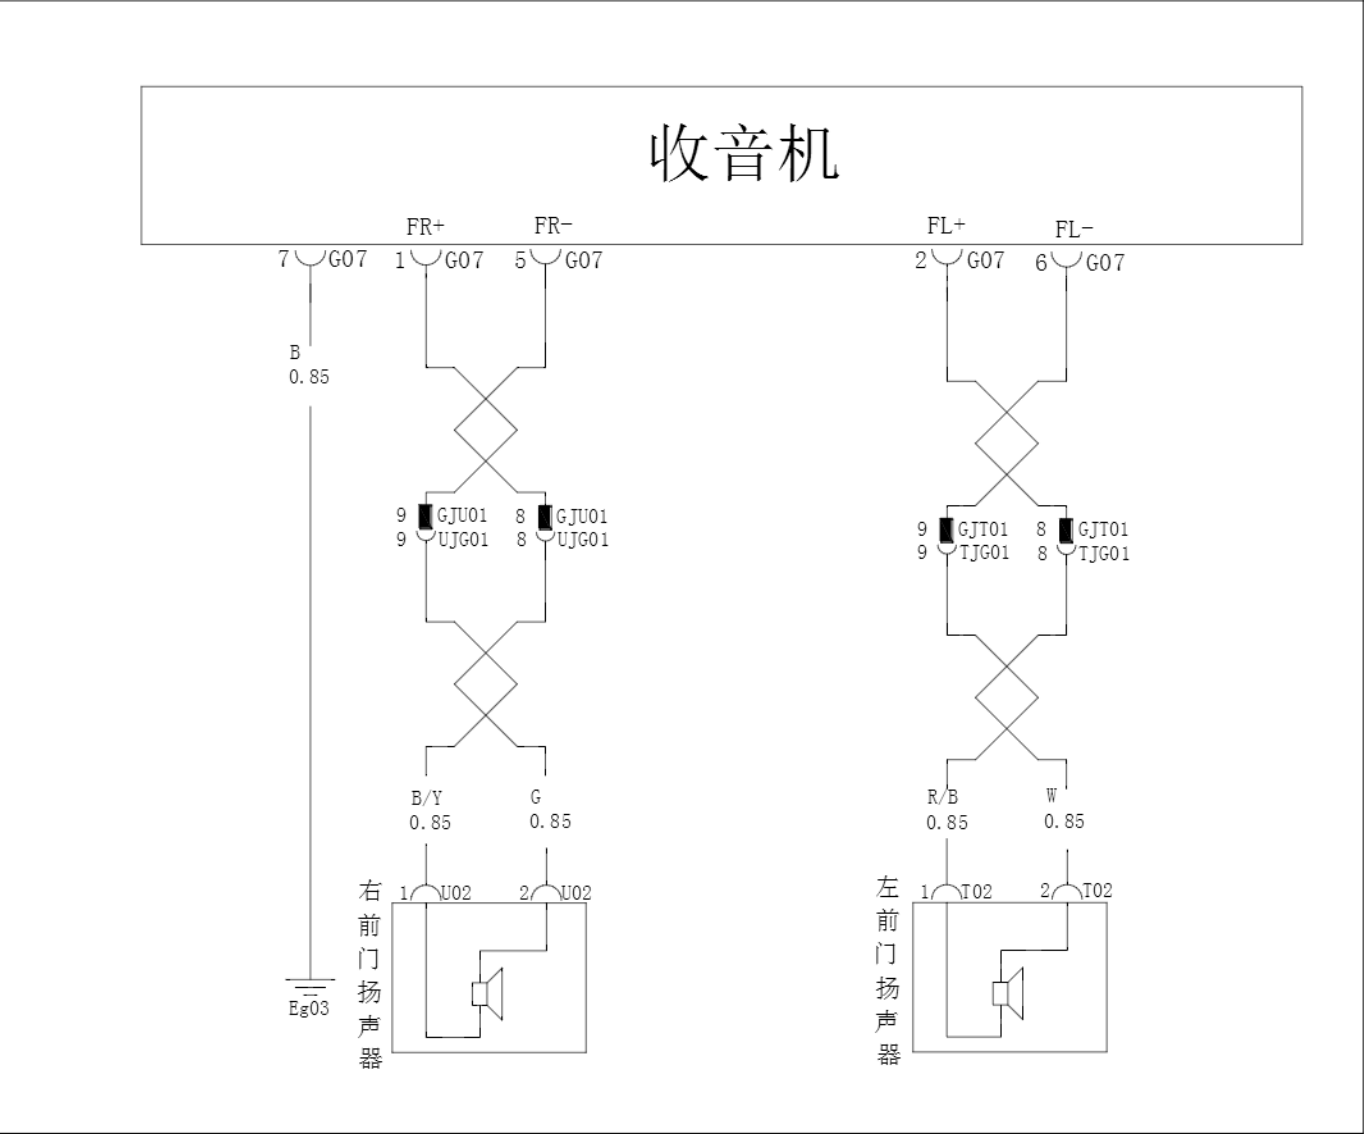
电路图

扬声器电路

提示：所有扬声器检查方法一样（连接器可能不同），仅以左前门为例。

- (a) 拔下左前门扬声器 T02 连接器。
- (b) 测量扬声器两端子间电阻。

检测仪连接	条件	规定状态
1-2	始终	约 4Ω

- (a) 拔下扬声器 U02、T02 连接器。
- (b) 断开多媒体主机连接器 G07
- (c) 测量线束端连接器各端子间电阻。

检测仪连接	条件	规定状态
G07-1-U02-1	始终	小于 1Ω
G07-5-U02-2	始终	小于 1Ω
G07-6-T02-2	始终	小于 1Ω
G07-2-T02-1	始终	小于 1Ω

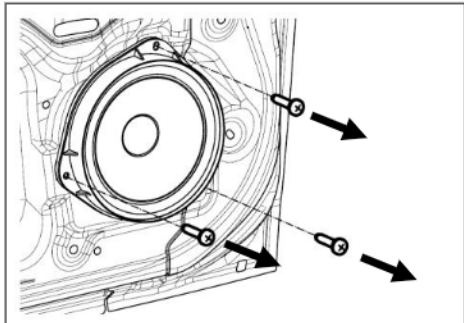
1. 拆卸左前门内护板
2. 拆卸左前门扬声器
 - (a) 拆卸 3 个固定螺钉。
 - (b) 断开接插件，取下扬声器。

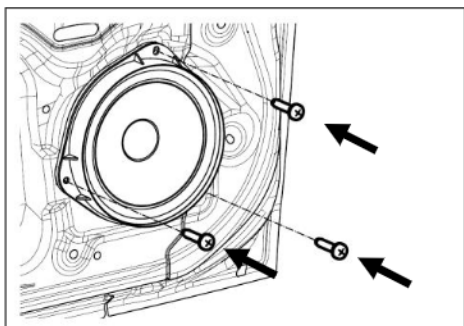
1. 安装左前门扬声器
 - (a) 将左前门扬声器对准安装孔。
 - (b) 安装 3 个固定螺钉。

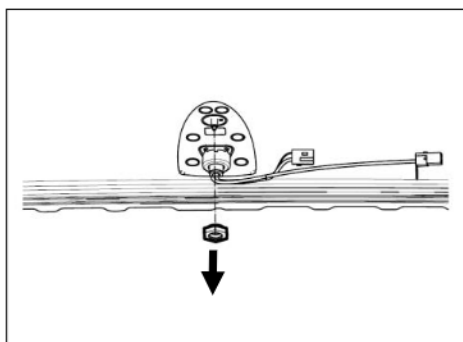
1. 拆卸顶棚
2. 拆卸外置天线
 - (a) 用 12#套筒拆卸 1 个螺母。
 - (b) 断开外置天线的接插件。
 - (c) 从外侧取出天线。

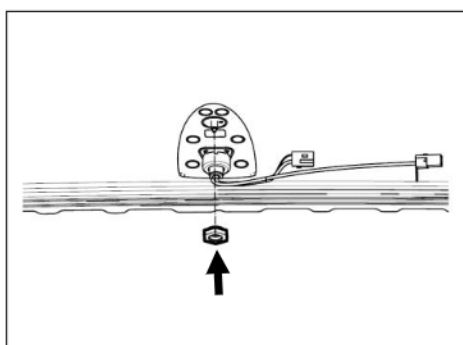
1. 安装外置天线
 - (a) 将外置天线插入安装孔。
 - (b) 装上 1 个固定螺母。
 - (c) 接上接插件。
