电动天窗

天窗系统概述

本车天窗系统为电动天窗，天窗控制电机总成通过控制电机正转，反转来实现天窗打开、关闭、上倾。

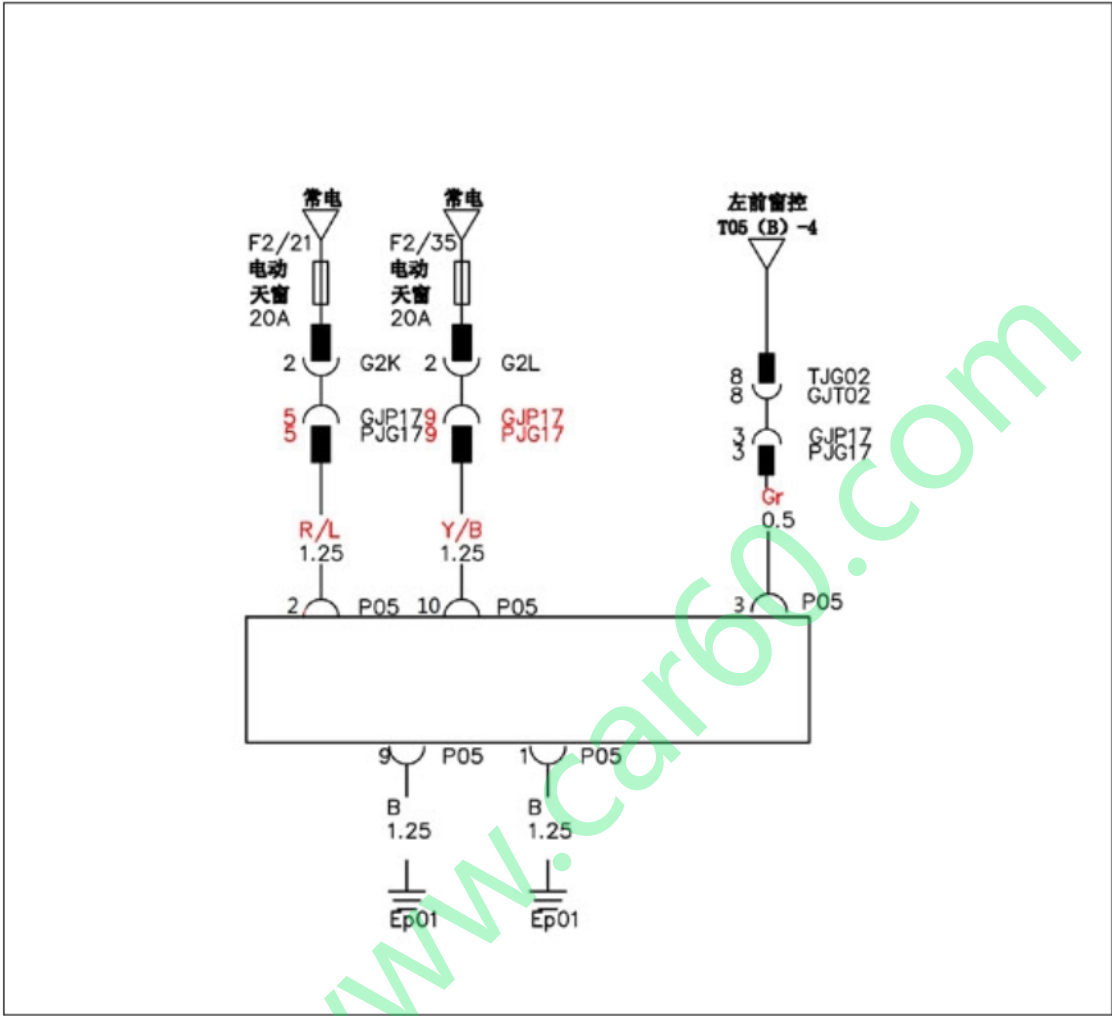
整个系统不工作

如果天窗完全不工作，可能是天窗电源问题。

(a) 用万用表检查配电盒保险 F2/35、F2/21。
正常：
保险正常

- (a) 从仪表板配电箱 G2K-2 端子后端引线。
(b) 检查该端子电压。

- (a) 断开顶棚线束 P05 连接器，
(b) 从 G2K-2 后端引线。
(c) 检查线束端连接器端子间电阻。

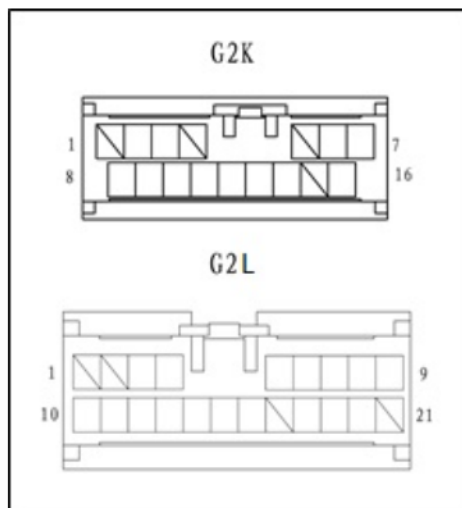
端子	测试条件	正常值
G2K-2-车身地	始终	11~14V
G2L-2-车身地	始终	11~14V

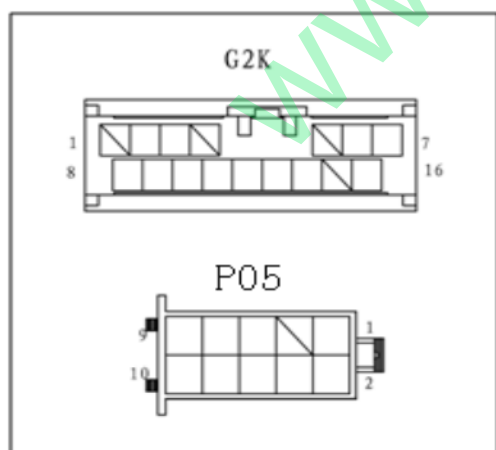
端子	线色	正常值
G2K-2-P05-2	R/L	小于 1Ω
G2L-2-P05-10	Y/B	小于 1Ω

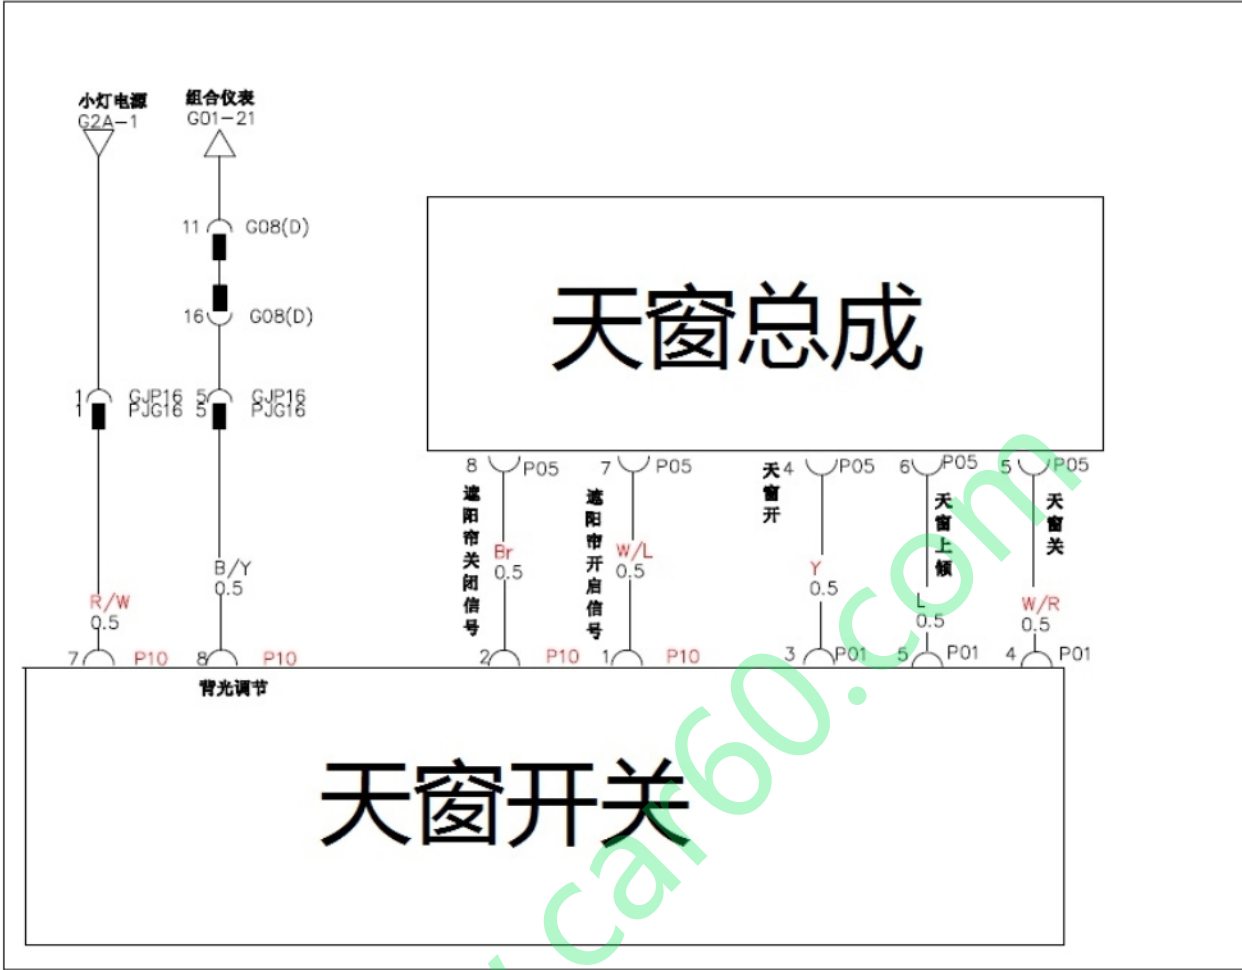
电路图

天窗开关

- (a) 断开天窗开关 P10 连接器。
(b) 检查线束端连接器各端子间电阻或电压。

端子	测试条件	正常值
G2A-1-P10-7	小灯打开	11~14V
P10-8-G01-21	始终	11~14V
P10-1-P05-7	始终	小于 1Ω
P10-2-P05-8	始终	小于 1Ω

P01-3-P05-4	始终	小于 1 Ω
P01-4-P05-5	始终	小于 1 Ω
P01-5-P05-6	始终	小于 1 Ω

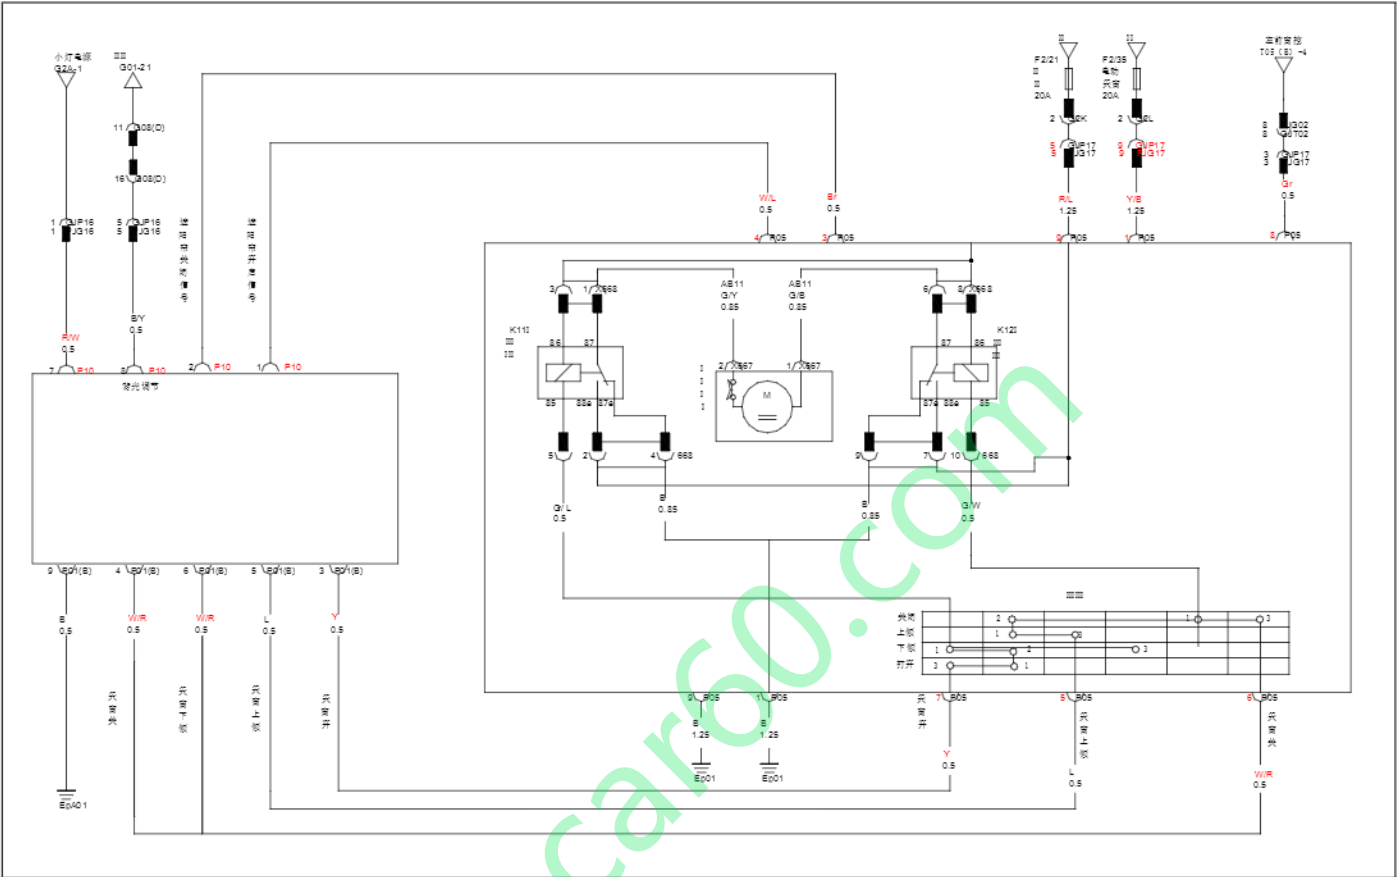
电路图

电动遮阳帘不工作(全景天窗)

(c) 断开电机总成 P05 连接器。

端子	测试条件	正常值
P05-1-车身地	始终	小于 1V
P05-2-车身地	始终	11-14V

端子	测试条件	正常值
P05-4-P10-1	遮阳帘开操作	小于 1 Ω
P05-3-P10-2	遮阳帘关操作	小于 1 Ω

端子	线色	正常值
P05-3-P10-2	Br	小于 1 Ω
P05-4-P10-1	W/L	小于 1 Ω

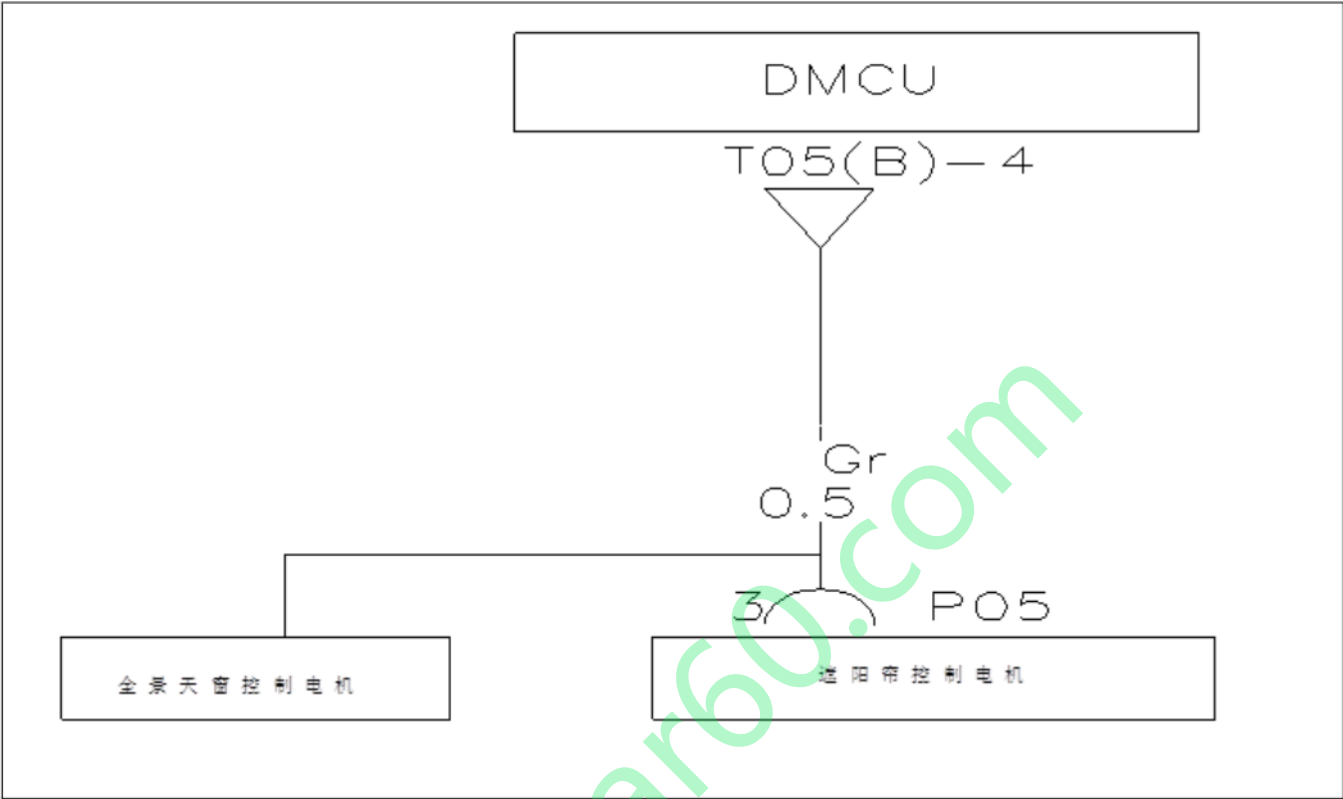
电路图

天窗/遮阳帘防夹失效

(c) 重新初始化防夹系统（整车电源在 ON/START 档下，按下遮阳帘关闭开关并保持，使遮阳帘运行至完全关闭位置并堵转 400ms）。

(d) 断开左前窗控连接器 T05(B)。

(e) 断开电动遮阳帘/电动天窗连接器 P05。

端子	测试条件	正常值
P05 (B) -4-P05-3	L/R	小于 1Ω
P05-3	L/R	小于 10kΩ

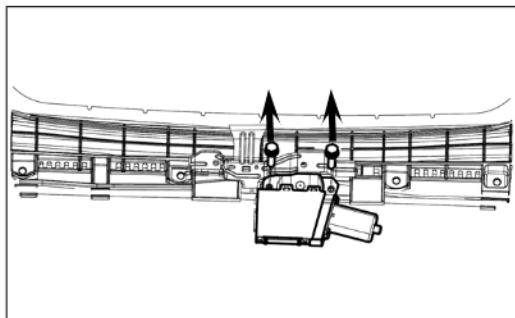
1. 断开蓄电池负极。
2. 拆卸顶棚。
3. 拆卸天窗电机
 - (a) 断开天窗电机接插件。
 - (b) 用 10#套筒拆卸 2 个固定螺栓。
 - (c) 取下天窗电机。

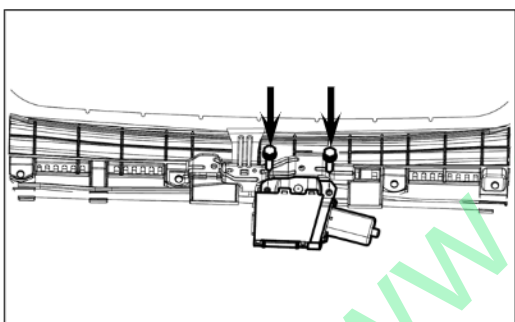
1. 安装天窗电机
 - (a) 用 10#套筒安装 2 个固定螺栓。
 - (b) 连接天窗电机接插件。
