SRS 系统

系统概述

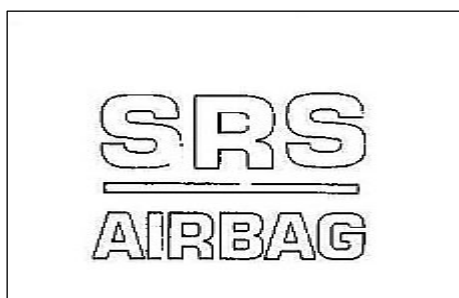
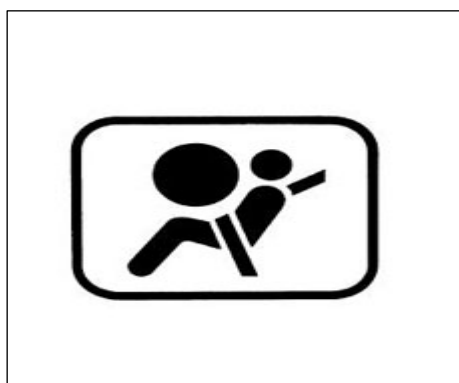
驾驶员安全气囊标志铸压在方向盘中间的装饰盖上，而乘客安全气囊标志铸压在杂物箱上方仪表板上。配有安全气囊系统的车辆也可由组合仪表安全气囊故障指示灯来识别（如左图），每次将电源上到 ON 档电作为系统故障测试，组合仪表的安全气囊故障指示灯点亮约 5 秒钟。
