记忆系统

1、组件位置.....	2
2、系统描述.....	3
3、系统框图.....	4
4、电器原理图.....	6
4.1、左门控 ECU 电器原理图.....	6
4.2、右门控 ECU 电器原理图.....	7
4.3、电动管柱 ECU 电器原理图.....	8
4.4、主驾座椅电器原理图.....	9
4.5、左前窗控电器原理图.....	10
4.6、安全气囊电器原理图.....	11
4.7、ESP 电器原理图.....	12
4.8、档位传感器电器原理图.....	13
5、接插件对应端子检测表.....	15
5.1、左前门控 T12A 接插件.....	15
5.2、左前门控 T12B 接插件.....	16
5.3、右前门控 U12A 接插件.....	17
5.4、右前门控 U12B 接插件.....	18
5.5、电动管柱 G53A 接插件.....	19
5.6、电动管柱 G53B 接插件.....	20
5.7、主驾座椅调节开关接插件 T20 检测表.....	21
5.8、左前窗控 T05 接插件.....	22
5.9、安全气囊 G10A 接插件.....	23
5.10、ESP B03 接插件.....	24
5.11、档位传感器 K148 接插件.....	25
5.12、左前门控 T03 接插件.....	26
6、故障码.....	27
6.1、电池管理器故障码.....	27
6.2、左门控 ECU 故障码.....	27
6.3、右门控 ECU 故障码.....	27
6.4、电动管柱 ECU 故障码.....	27
6.5、主驾座椅故障码.....	27
6.6、左前窗控故障码.....	28
6.7、ESP 故障码.....	28
7、故障症状表.....	29
8、诊断流程.....	30
9、故障部位确认.....	32
9.1、记忆全部失效.....	32
9.2、左右后视镜不能正常工作.....	39
9.3、电动管柱维修部分.....	45

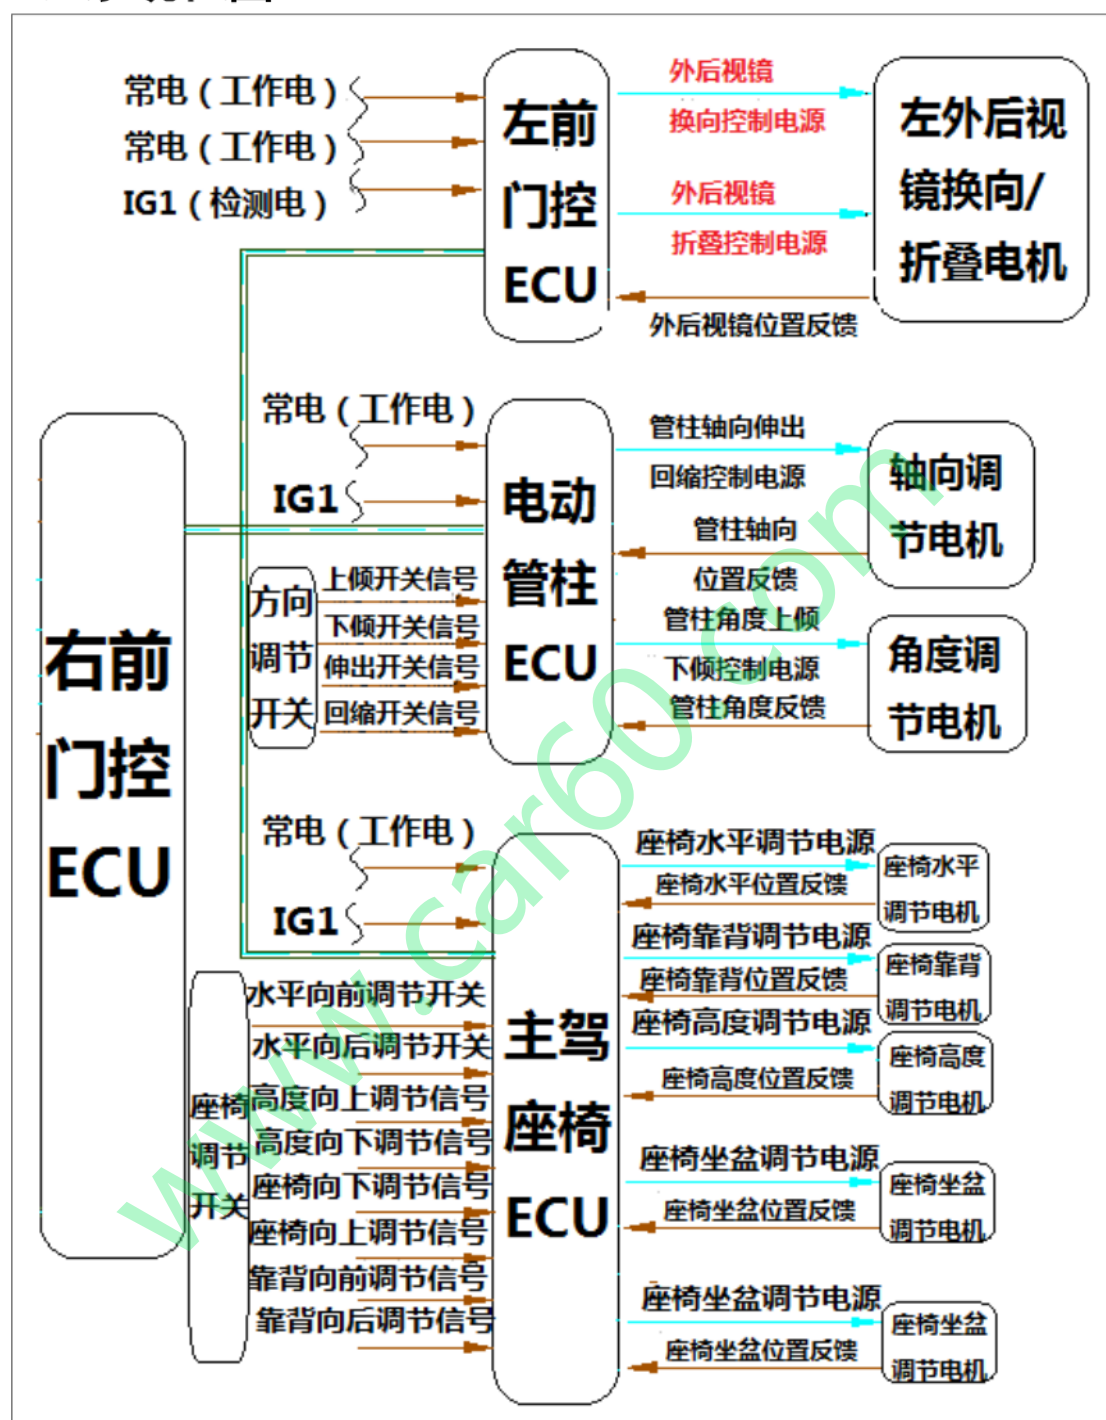
3、系统框图

记忆系统根据人机工程学设计的人性化电器系统。记忆系统主要组成部件包括：左右门控制 ECU、驾驶员座椅总成（主驾座椅 ECU、座盆调角电机、高度调节电机、水平调节电机、座椅角度调节电机）、电动管柱（方向盘位置调节开关，轴向电机、角度电机）。记忆设置必须在座椅、外后视镜均无电动动作时，操作记忆开关此时座椅、外后视镜的位置才会被存储。上电时，座椅和电动管柱将自动恢复至断电前的位置，记忆系统最多只能记忆及存储 3 个记忆位置。

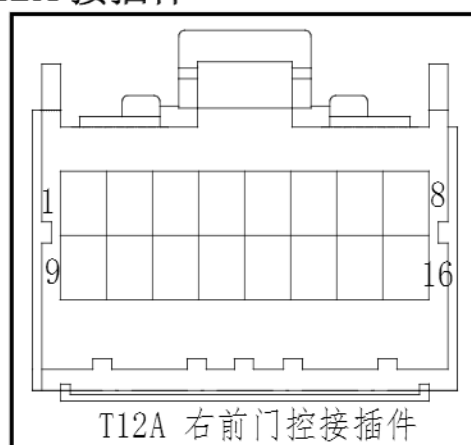
5.1、左前门控 T12A 接插件

端子号	线色	端子描述	条件	正常值
T12A-1-车身地	B/Y	上调正		
T12A-2-车身地	Y/R	照脚灯正		
T12A-3-车身地	G	折叠正

T12A-4-车身地	W	加热正		
T12A-5-车身地	Br/W	位置反馈电源		
T12A-6-车身地	R/L	垂直位置反馈信号		
T12A-7-车身地	Y	变道盲区指示灯+		
T12A-8-车身地	G/W	侧转向灯正		
T12A-9-车身地	Br	左调正		
T12A-10-车身地	G/B	右调正、下调正		
T12A-11-车身地	R	展开正		
T12A-12-车身地	Sb	照脚灯负极，加热负极		
T12A-13-车身地	Gr	水平位置反馈信号		
T12A-14-车身地	B/R	位置反馈地		
T12A-15-车身地		预留		
T12A-16-车身地	O	侧转向灯负极，变道盲区指示灯-

整车断电至 OFF 档，拔掉 T12A 接插件和 T03 接插件,根据下表检测对应线路是否正常导通。

端子号	正常值
T03-1-T12A-3	$<1\Omega$
T03-2-T12A-11	$<1\Omega$
T03-5-T12A-1	$<1\Omega$
T03-6-T12A-10	$<1\Omega$
T03-7-T12A-9	$<1\Omega$
T03-8-T12A-5	$<1\Omega$
T03-11-T12A-13	$<1\Omega$
T03-9-T12A-14	$<1\Omega$
T03-15-接地	$<1\Omega$

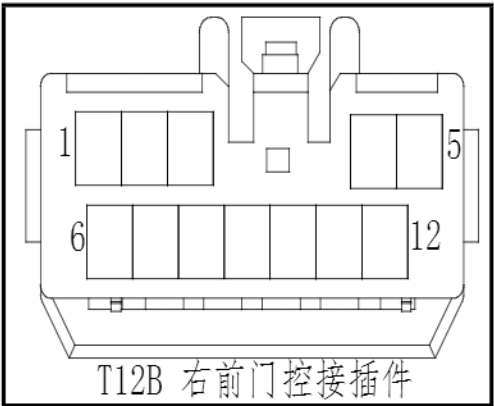
5.2、左前门控 T12B 接插件

端子号	线色	端子描述	条件	正常值
T12B-1-车身地	B	地	始终	<1Ω
T12B-2-车身地		预留		
T12B-3-车身地	R	常电	始终	11~14V
T12B-4-车身地	V	CAN-L	始终	约 2.5V
T12B-5-车身地		预留		
T12B-6-车身地	B/Y	侧转向灯信号输入脚		
T12B-7-车身地	R	常电	始终	11~14V
T12B-8-车身地	R	IG1 电	ON 档电	11~14V
T12B-9-车身地	P	CAN-H	始终	约 2.5V
T12B-10-车身地	V	左门控为记忆开关输出正； 右门控为 CAN-L	始终	约 2.5V
T12B-11-车身地	P	左门控为记忆开关输出负； 右门控为 CAN-H	始终	约 2.5V
T12B-12-车身地		预留

拔掉 T12B 接插件，检查线束端对应引脚是否正常。

端子号	线色	端子描述	条件	正常值
T12B-1-车身地	B	地	始终	<1Ω
T12B-3-车身地	R	常电	始终	11~14V
T12B-4-车身地	V	CAN-L	始终	约 2.5V
T12B-7-车身地	R	常电	始终	11~14V
T12B-8-车身地	R	IG1 电	ON 档电	11~14V
T12B-9-车身地	P	CAN-H	始终	约 2.5V
T12B-10-车身地	V	CAN-L	始终	约 2.5V
U12B-11-车身地	P	CAN-H	始终	约 2.5V

端子号	线色	端子描述	条件	正常值
T12B-1-车身地	B	地	始终	<1Ω
T12B-3-车身地	R	常电	始终	11~14V
T12B-4-车身地	V	CAN-L	始终	约 2.5V
T12B-7-车身地	R	常电	始终	11~14V
T12B-8-车身地	R	IG1 电	ON 档电	11~14V
T12B-9-车身地	P	CAN-H	始终	约 2.5V
T12B-10-车身地	V	记忆子网 CAN-L	始终	约 2.5V
U12B-11-车身地	P	记忆子网 CAN-H	始终	约 2.5V

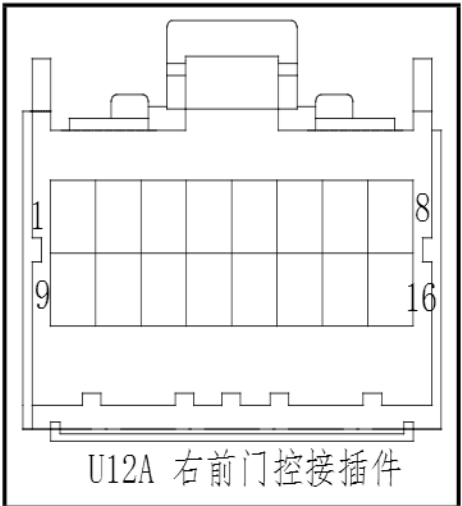
5.3、右前门控 U12A 接插件

端子号	线色	端子描述	条件	正常值
U12A-1-车身地	B/Y	上调正		
U12A-2-车身地	Y/R	照脚灯正		
U12A-3-车身地	G	折叠正		
U12A-4-车身地	W	加热正		
U12A-5-车身地	Br/W	位置反馈电源		
U12A-6-车身地	R/L	垂直位置反馈信号		
U12A-7-车身地	Y	变道盲区指示灯+		
U12A-8-车身地	G/W	侧转向灯正		
U12A-9-车身地	Br	左调正		
U12A-10-车身地	G/B	右调正、下调正		
U12A-11-车身地	R	展开正		
U12A-12-车身地	Sb	照脚灯负极，加热负极		
U12A-13-车身地	Gr	水平位置反馈信号		
U12A-14-车身地	B/R	位置反馈地		
U12A-15-车身地		预留		
U12A-16-车身地	O	侧转向灯负极，变道盲区指示灯-

整车断电至 OFF 档，拔掉 U12A 接插件和 U03 接插件,根据下表检测对应线路是否正常导通。

端子号	正常值
U03-1-U12A-3	$<1\Omega$
U03-2-U12A-11	$<1\Omega$
U03-5-U12A-1	$<1\Omega$
U03-6-U12A-10	$<1\Omega$
U03-7-U12A-9	$<1\Omega$
U03-8-U12A-5	$<1\Omega$
U03-11-U12A-13	$<1\Omega$
U03-9-U12A-14	$<1\Omega$
U03-15-接地	$<1\Omega$

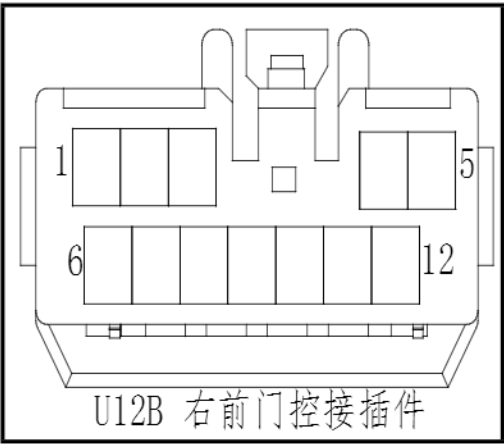
5.4、右前门控 U12B 接插件

端子号	线色	端子描述	条件	正常值
U12B-1-车身地	B	地	始终	<1Ω
U12B-2-车身地		预留		
U12B-3-车身地	R	常电	始终	11~14V
U12B-4-车身地	V	CAN-L	始终	约 2.5V
U12B-5-车身地		预留		
U12B-6-车身地	B/Y	侧转向灯信号输入脚		
U12B-7-车身地	R	常电	始终	11~14V
U12B-8-车身地	R	IG1 电	ON 档电	11~14V
U12B-9-车身地	P	CAN-H	始终	约 2.5V
U12B-10-车身地	V	左门控为记忆开关输出正; ●右门控为 CAN-L	始终	约 2.5V
U12B-11-车身地	P	左门控为记忆开关输出负; 右门控为 CAN-H	始终	约 2.5V
U12B-12-车身地		预留

拔掉 U12B 接插件，检查线束端对应引脚是否正常。

端子号	线色	端子描述	条件	正常值
U12B-1-车身地	B	地	始终	<1Ω
U12B-3-车身地	R	常电	始终	11~14V
U12B-4-车身地	V	CAN-L	始终	约 2.5V
U12B-7-车身地	R	常电	始终	11~14V
U12B-8-车身地	R	IG1 电	ON 档电	11~14V
U12B-9-车身地	P	CAN-H	始终	约 2.5V
U12B-10-车身地	V	CAN-L	始终	约 2.5V
U12B-11-车身地	P	CAN-H	始终	约 2.5V

端子号	线色	端子描述	条件	正常值
U12B-1-车身地	B	地	始终	<1Ω
U12B-3-车身地	R	常电	始终	11~14V
U12B-4-车身地	V	CAN-L	始终	约 2.5V
U12B-6-车身地	B/Y	侧转向灯信号输入脚		
U12B-7-车身地	R	常电	始终	11~14V
U12B-8-车身地	R	IG1 电	ON 档电	11~14V
U12B-9-车身地	P	CAN-H	始终	约 2.5V
U12B-10-车身地	V	记忆子网 CAN-L	始终	约 2.5V
U12B-11-车身地	P	记忆子网 CAN-H	始终	约 2.5V

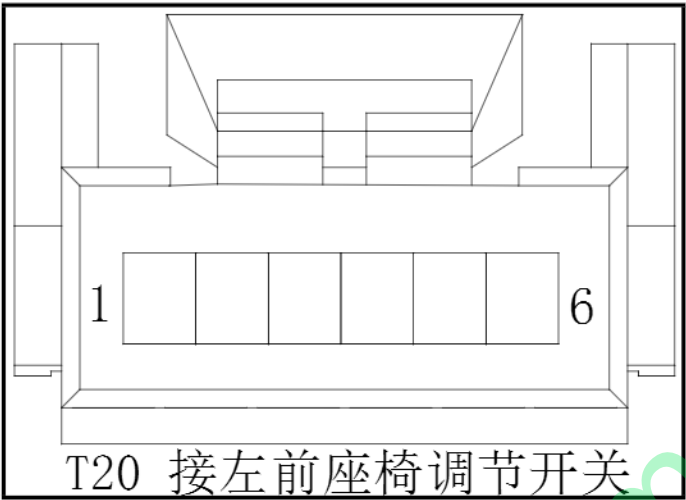
5.5、主驾座椅调节开关接插件 T20 检测表

端子号	线色	端子描述	条件	正常值
T20-1-车身地	R	常电	始终	11-14V
T20-2-车身地	B	地	始终	<1Ω
T20-3-车身地	P	CANH	始终	约为 2.5V
T20-4-车身地	V	CANL	始终	约为 2.5V
T20-5-车身地	R/B	背光+	ON 档	
T20-6-车身地	B/W	背光-	ON 档

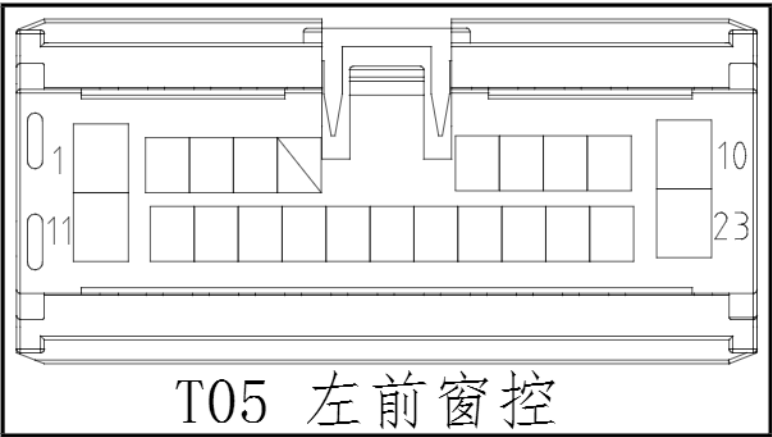
5.6、左前窗控 T05 接插件

端子号	线色	端子描述	条件	正常值
T05-9-车身地	B	GND	始终	<1Ω
T05-10-车身地	B	GND	始终	<1Ω
T05-12-车身地	Y/G	背光+		
T05-13-车身地	Y/L	背光-		
T05-14-车身地	R/L	IG 电	ON 档	11~14V
T05-17-车身地	V	CAN	始终	约为 2.5V
T05-18-车身地	P	CAN	始终	约为 2.5V
T05-19-车身地	R	常电	始终	11~14V

拔掉 T05 接插件，检查线束端对应引脚是否正常。

端子号	线色	端子描述	条件	正常值
T05-9-车身地	B	GND	始终	<1Ω
T05-10-车身地	B	GND	始终	<1Ω
T05-14-车身地	R/L	IG 电	ON 档	11~14V
T05-17-车身地	V	CAN	始终	约为 2.5V
T05-18-车身地	P	CAN	始终	约为 2.5V
T05-19-车身地	R	常电	始终	11~14V

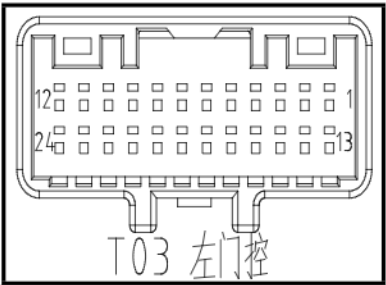
5.7、左前门控 T03 接插件

端子号	线色	端子描述	条件	正常值
T03-1-车身地	G	折叠+		
T03-2-车身地	R	展开+		
T03-3-车身地	Sb	照脚灯-		
T03-4-车身地	W	加热+		
T03-5-车身地	B/Y	上调+		
T03-6-车身地	G/B	右调+ 下调+		
T03-7-车身地	Br	左调+		
T03-8-车身地	Br/W	位置反馈电源		
T03-9-车身地	B/R	位置反馈地		
T03-10-车身地	R/L	垂直反馈信号		
T03-11-车身地	Gr	水平反馈信号		
T03-12-车身地	Y/R	照脚灯+		
T03-14-车身地	O	侧转灯- 变道盲区-		
T03-15-车身地	B	投影灯-		
T03-16-车身地	G/W	侧转灯+		
T03-18-车身地	Y	变道盲区灯+		
T03-19-车身地	W/R	投影灯+

拔掉 T03 接插件，整车上电至 ON 档，使用 VDS 进入左门控 ECU，进入主动控制部分，根据下表进行对应操作，测量各引脚输出是否正常。

端子号	测量描述	操作	正常值
T03-1-T03-2	折叠+	启动“外后视镜折叠”	>2V
T03-1-T03-2	展开+	启动“外后视镜展开”	<-2V
T03-5-T03-6	上调+	启动“外后视镜上调”	>2V
T03-5-T03-6	右调+ 下调+	启动“外后视镜下调”	<-2V
T03-7- T03-6	左调+	启动外后视镜左调	>2V
T03-7- T03-6	右调+	启动外后视镜外调	<-2V
T03-8- T03-9	位置反馈电 源	ON 档电	约为 5V
