天窗系统

组件位置	2
天窗系统概述	4
诊断流程	5
故障症状表	6
终端诊断	7
全面诊断流程	8
拆卸安装	18

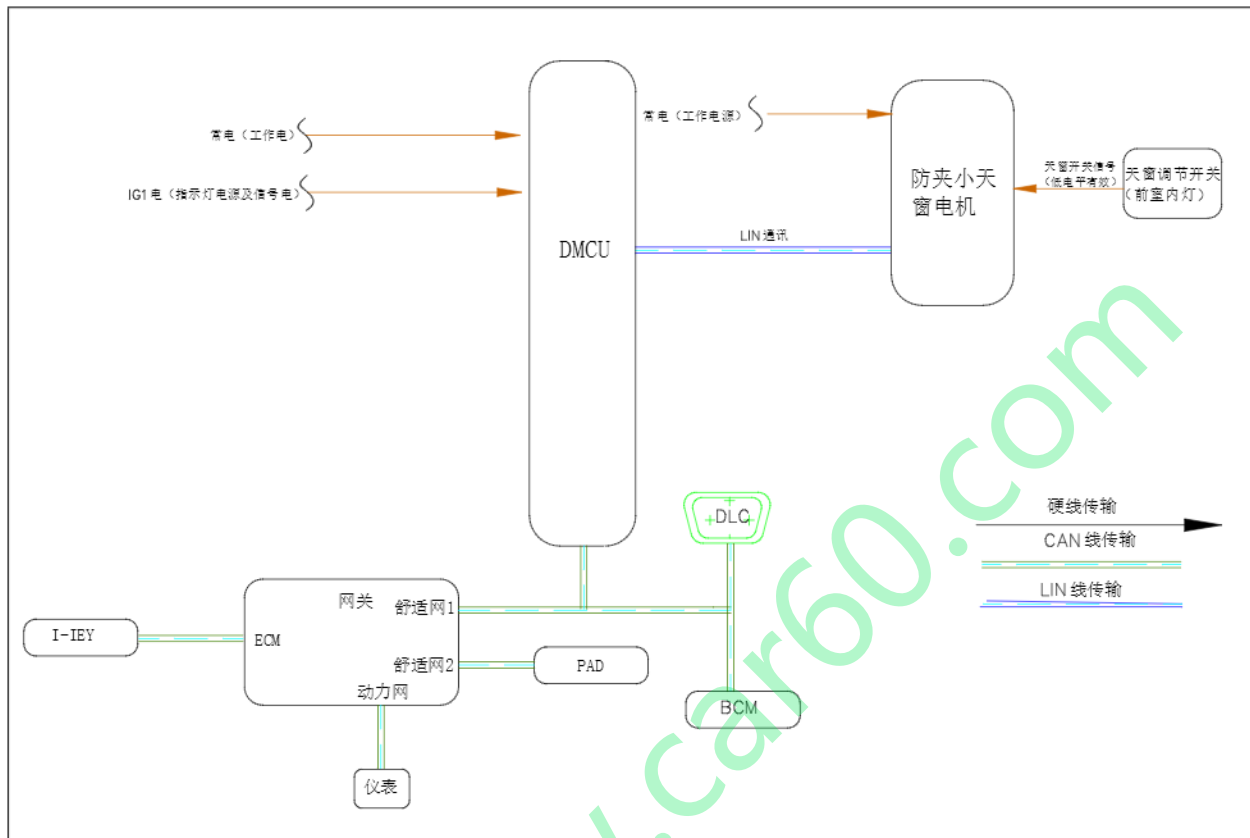
系统框图

本车天窗系统为防夹小天窗，天窗控制电机总成通过控制电机正转，反转来实现天窗打开、关闭、上倾通风。

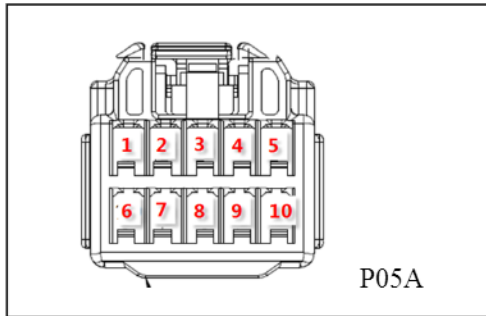
2 天窗控制电机总成电源

- (a) 断开天窗控制电机总成连接器 P05A。
(b) 将电源上到 ON 档电，检查线束端电压。

端子	正常值
P05A-5-车身地	小于 1V
P05A-10-车身地	11-14V

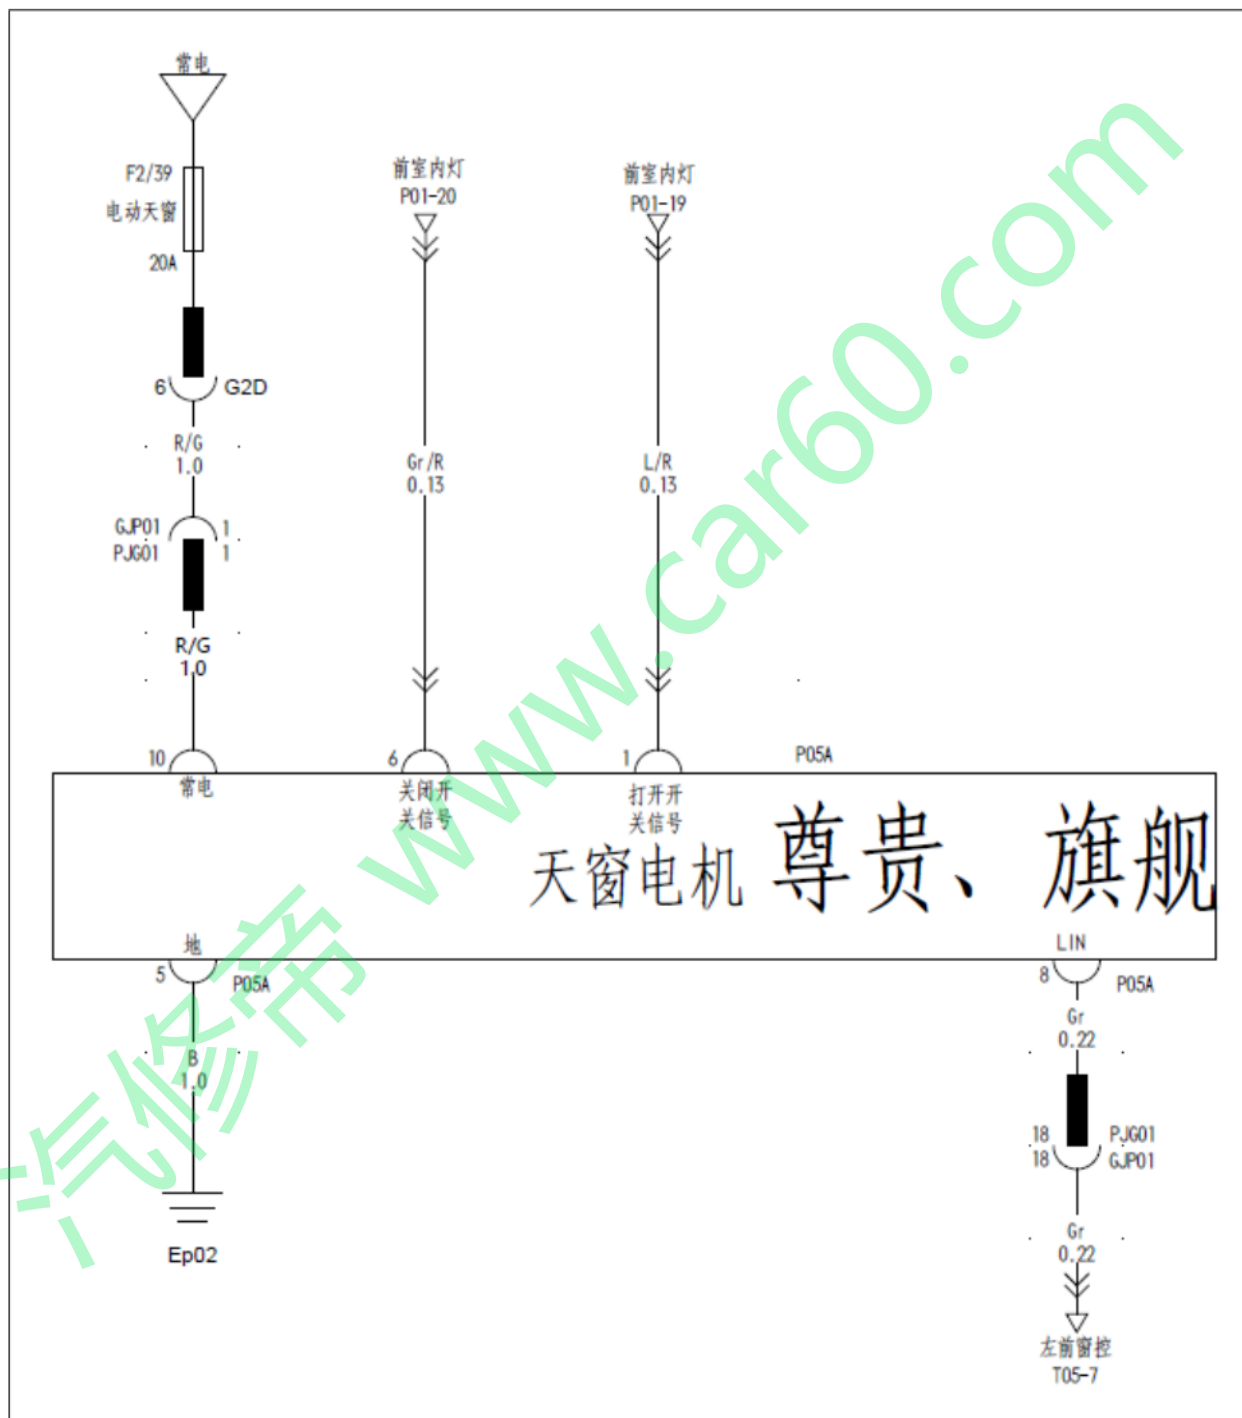
天窗无法一键开闭，仅有手动模式

如果天窗无法一键开闭，仅有手动模式，可能是 LIN 线有异常，或电机丢初始化。

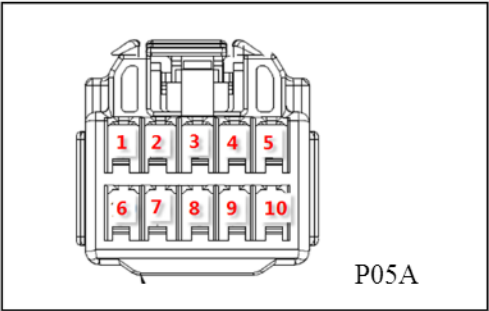
检测 LIN 线连接

- (a) 断开天窗控制电机总成连接器 P05A。
(b) 断开左前窗控开关连接器 T05。
(b) 检查线束端电压。

端子	正常值
P05A-8- T05-7.	小于 1V
