记忆系统

1、组件位置.....	2
2、系统描述.....	3
3、系统框图.....	4
4、电器原理图.....	6
4.1、左门控 ECU 电器原理图.....	6
4.2、右门控 ECU 电器原理图.....	7
4.3、电动管柱 ECU 电器原理图.....	8
4.4、主驾座椅电器原理图.....	9
4.5、左前窗控电器原理图.....	10
4.6、安全气囊电器原理图.....	10
4.7、ESP 电器原理图.....	11
4.8、档位传感器电器原理图.....	12
5、接插件对应端子检测表.....	13
5.1、左前门控 T12A 接插件.....	13
5.2、左前门控 T12B 接插件.....	14
5.3、右前门控 U12A 接插件.....	15
5.4、右前门控 U12B 接插件.....	16
5.5、电动管柱 G53A 接插件.....	17
5.6、电动管柱 G53B 接插件.....	18
5.7、主驾座椅调节开关接插件 T20 检测表.....	19
5.8、左前窗控 T05 接插件.....	20
5.9、安全气囊 G10A 接插件.....	21
5.10、ESP B03 接插件.....	22
5.11、档位传感器 K148 接插件.....	23
5.12、左前门控 T03 接插件.....	24
6、故障码.....	25
6.1、电池管理器故障码.....	25
6.2、左门控 ECU 故障码.....	25
6.3、右门控 ECU 故障码.....	25
6.4、电动管柱 ECU 故障码.....	25
6.5、主驾座椅故障码.....	25
6.6、左前窗控故障码.....	26
6.7、ESP 故障码.....	26
7、故障症状表.....	27
8、诊断流程.....	28
9、故障部位确认.....	30
9.1、记忆全部失效.....	30
9.2、左右后视镜不能正常工作.....	37
9.3、电动管柱维修部分.....	43

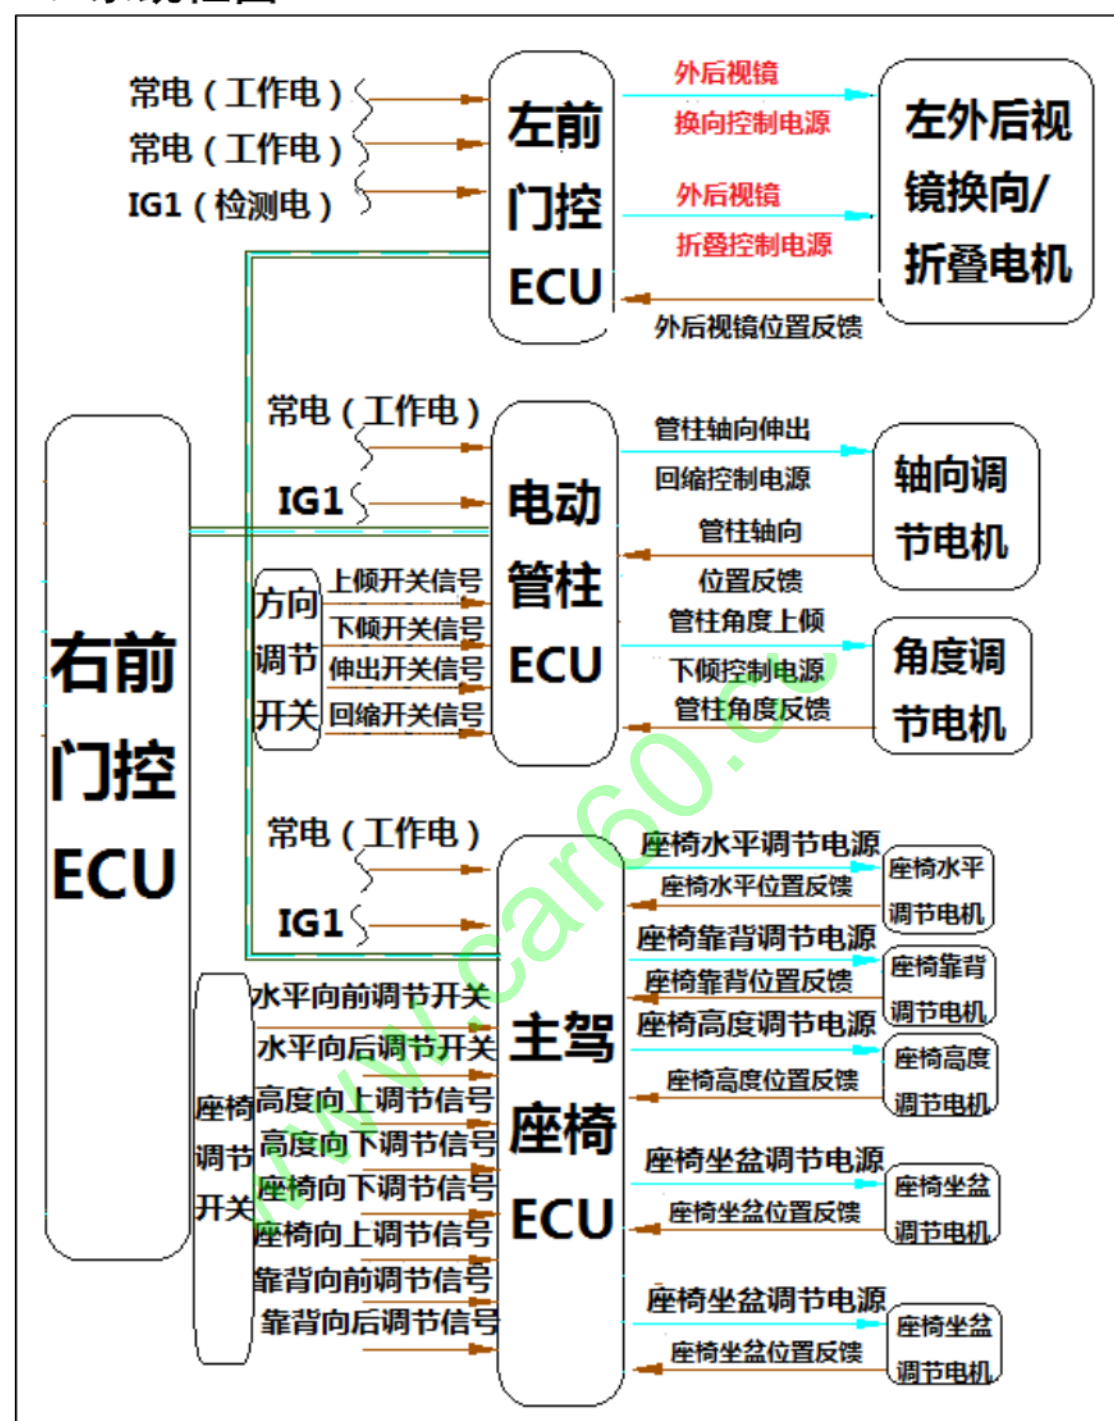
3、系统框图

记忆系统根据人机工程学设计的人性化电器系统。记忆系统主要组成部件包括：左右门控制 ECU、驾驶员座椅总成（主驾座椅 ECU、座盆调角电机、高度调节电机、水平调节电机、座椅角度调节电机）、电动管柱（方向盘位置调节开关，轴向电机、角度电机）。记忆设置必须在座椅、外后视镜均无电动动作时，操作记忆开关此时座椅、外后视镜的位置才会被存储。上电时，座椅和电动管柱将自动恢复至断电前的位置，记忆系统最多只能记忆及存储 3 个记忆位置。

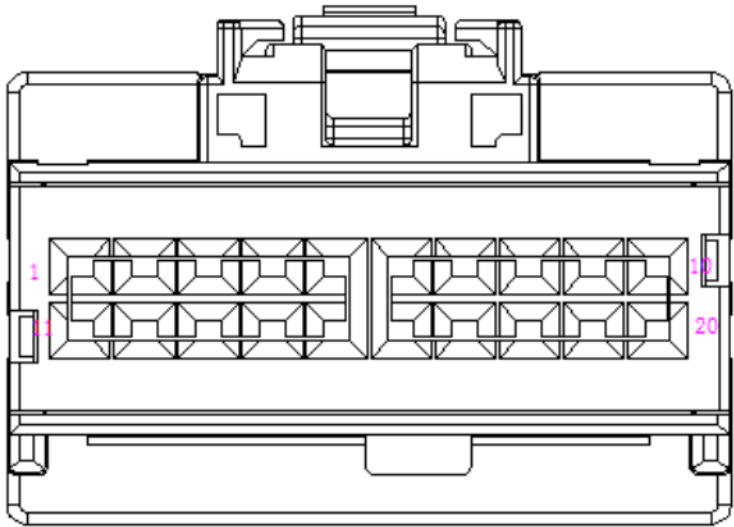
5.1、左前门控 T12B 接插件

端子号	线色	端子描述	条件	正常值
T12A-1-车身地	B/Y	上调正		
T12A-2-车身地	Y/R	照脚灯正		
T12A-3-车身地	G	折叠正		
T12A-4-车身地	W	加热正		
T12A-5-车身地	Br/W	位置反馈电源		
T12A-6-车身地	R/L	垂直位置反馈信号		
T12A-7-车身地	Y	变道盲区指示灯+		
T12A-8-车身地	G/W	侧转向灯正		
T12A-9-车身地	Br	左调正		
T12A-10-车身地	G/B	右调正、下调正		
T12A-11-车身地	R	展开正		
T12A-12-车身地	Sb	照脚灯负极，加热负极		
T12A-13-车身地	Gr	水平位置反馈信号		
T12A-14-车身地	B/R	位置反馈地		
T12A-15-车身地		预留		
T12A-16-车身地	O	侧转向灯负极，变道盲区指示灯-

端子号	正常值
T03-1-T12A-3	<1Ω
T03-2-T12A-11	<1Ω
T03-5-T12A-1	<1Ω
T03-6-T12A-10	<1Ω
T03-7-T12A-9	<1Ω
T03-8-T12A-5	<1Ω
T03-11-T12A-13	<1Ω
T03-9-T12A-14	<1Ω
T03-15-接地	<1Ω

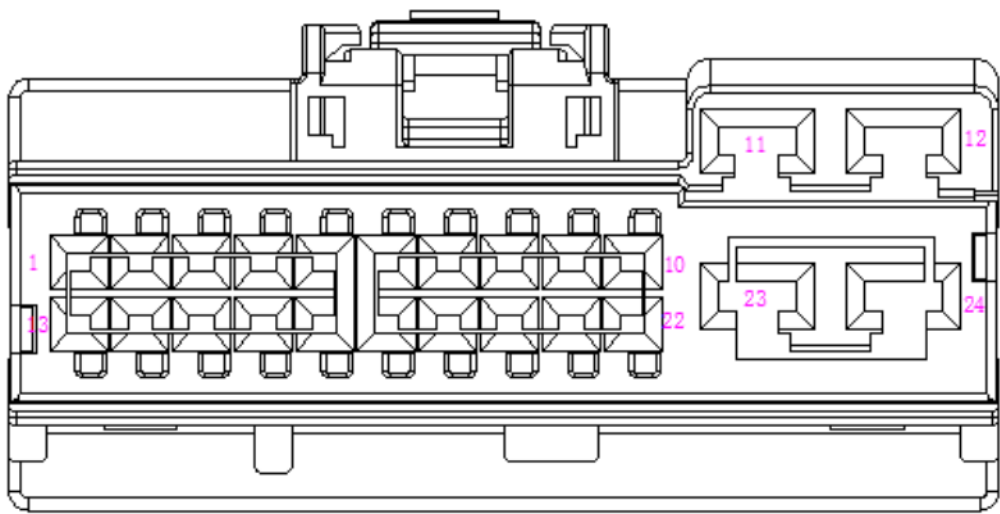
5.2、左前门控 T12A 接插件

端子号	线色	端子描述	条件	正常值
T12B-1-车身地	B	地	始终	<1Ω
T12B-2-车身地		预留		
T12B-3-车身地	R	常电	始终	11~14V
T12B-4-车身地	V	CAN-L	始终	约 2.5V
T12B-5-车身地		预留		
T12B-6-车身地	B/Y	侧转向灯信号输入脚		
T12B-7-车身地	R	常电	始终	11~14V
T12B-8-车身地	R	IG1 电	ON 档电	11~14V
T12B-9-车身地	P	CAN-H	始终	约 2.5V
T12B-10-车身地	V	左门控为记忆开关输出正; 右门控为 CAN-L	始终	约 2.5V
T12B-11-车身地	P	左门控为记忆开关输出负; 右门控为 CAN-H	始终	约 2.5V
T12B-12-车身地		预留

拔掉 T12B 接插件，检查线束端对应引脚是否正常。

端子号	线色	端子描述	条件	正常值
T12B-1-车身地	B	地	始终	<1Ω
T12B-3-车身地	R	常电	始终	11~14V
T12B-4-车身地	V	CAN-L	始终	约 2.5V
T12B-7-车身地	R	常电	始终	11~14V
T12B-8-车身地	R	IG1 电	ON 档电	11~14V
T12B-9-车身地	P	CAN-H	始终	约 2.5V
T12B-10-车身地	V	CAN-L	始终	约 2.5V
U12B-11-车身地	P	CAN-H	始终	约 2.5V

端子号	线色	端子描述	条件	正常值
T12B-1-车身地	B	地	始终	$<1\Omega$
T12B-3-车身地	R	常电	始终	11~14V
T12B-4-车身地	V	CAN-L	始终	约 2.5V
T12B-7-车身地	R	常电	始终	11~14V
T12B-8-车身地	R	IG1 电	ON 档电	11~14V
T12B-9-车身地	P	CAN-H	始终	约 2.5V
T12B-10-车身地	V	记忆子网 CAN-L	始终	约 2.5V
U12B-11-车身地	P	记忆子网 CAN-H	始终	约 2.5V

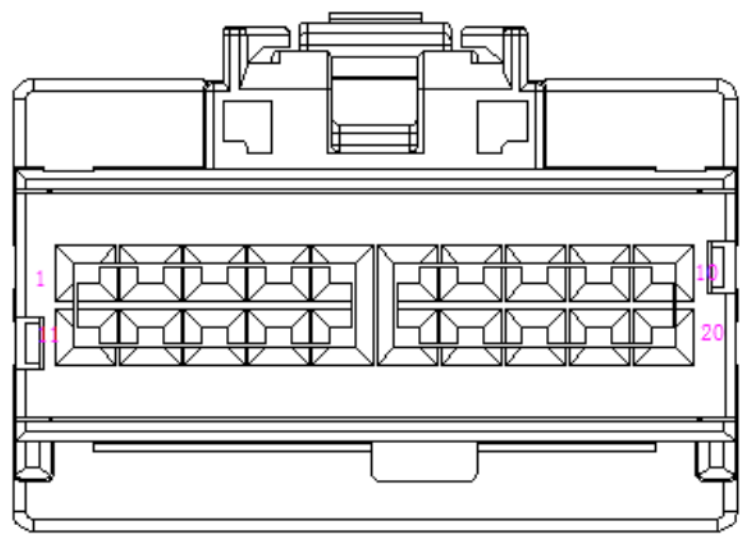
5.3、右前门控 U12B 接插件

端子号	线色	端子描述	条件	正常值
U12A-1-车身地	B/Y	上调正		
U12A-2-车身地	Y/R	照脚灯正		
U12A-3-车身地	G	折叠正		
U12A-4-车身地	W	加热正		
U12A-5-车身地	Br/W	位置反馈电源		
U12A-6-车身地	R/L	垂直位置反馈信号		
U12A-7-车身地	Y	变道盲区指示灯+		
U12A-8-车身地	G/W	侧转向灯正		
U12A-9-车身地	Br	左调正		
U12A-10-车身地	G/B	右调正、下调正		
U12A-11-车身地	R	展开正		
U12A-12-车身地	Sb	照脚灯负极，加热负极		
U12A-13-车身地	Gr	水平位置反馈信号		
U12A-14-车身地	B/R	位置反馈地		
U12A-15-车身地		预留		
U12A-16-车身地	O	侧转向灯负极，变道盲区指示灯-

端子号	正常值
U03-1-U12A-3	$<1\Omega$
U03-2-U12A-11	$<1\Omega$
U03-5-U12A-1	$<1\Omega$
U03-6-U12A-10	$<1\Omega$
U03-7-U12A-9	$<1\Omega$
U03-8-U12A-5	$<1\Omega$
U03-11-U12A-13	$<1\Omega$
U03-9-U12A-14	$<1\Omega$
U03-15-接地	$<1\Omega$

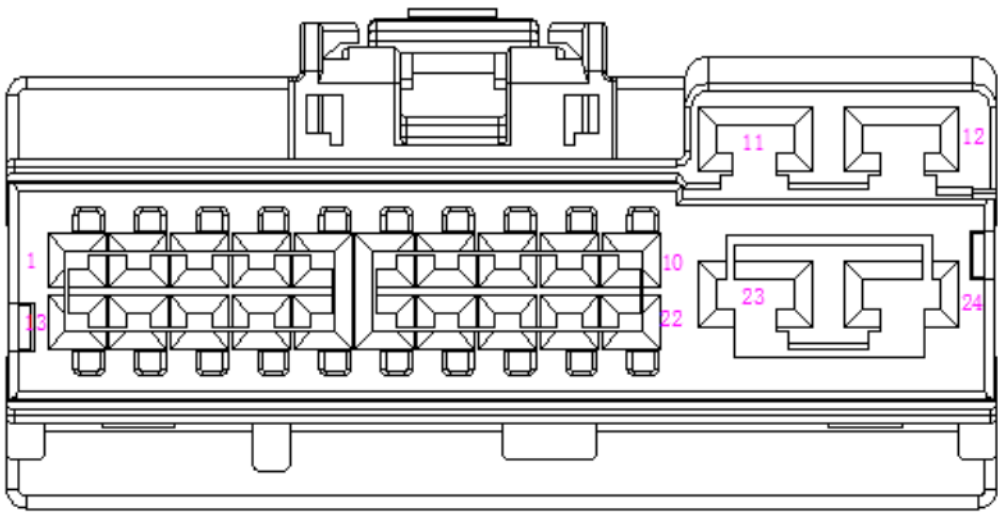
5.4、右前门控 U12B 接插件

端子号	线色	端子描述	条件	正常值
U12B-1-车身地	B	地	始终	<1Ω
U12B-2-车身地		预留		
U12B-3-车身地	R	常电	始终	11~14V
U12B-4-车身地	V	CAN-L	始终	约 2.5V
U12B-5-车身地		预留		
U12B-6-车身地	B/Y	侧转向灯信号输入脚		
U12B-7-车身地	R	常电	始终	11~14V
U12B-8-车身地	R	IG1 电	ON 档电	11~14V
U12B-9-车身地	P	CAN-H	始终	约 2.5V
U12B-10-车身地	V	左门控为记忆开关输出正; 右门控为 CAN-L	始终	约 2.5V
U12B-11-车身地	P	左门控为记忆开关输出负; 右门控为 CAN-H	始终	约 2.5V
U12B-12-车身地		预留

拔掉 U12B 接插件，检查线束端对应引脚是否正常。

端子号	线色	端子描述	条件	正常值
U12B-1-车身地	B	地	始终	<1Ω
U12B-3-车身地	R	常电	始终	11~14V
U12B-4-车身地	V	CAN-L	始终	约 2.5V
U12B-7-车身地	R	常电	始终	11~14V
U12B-8-车身地	R	IG1 电	ON 档电	11~14V
U12B-9-车身地	P	CAN-H	始终	约 2.5V
U12B-10-车身地	V	CAN-L	始终	约 2.5V
U12B-11-车身地	P	CAN-H	始终	约 2.5V

端子号	线色	端子描述	条件	正常值
U12B-1-车身地	B	地	始终	$<1\Omega$
U12B-3-车身地	R	常电	始终	11~14V
U12B-4-车身地	V	CAN-L	始终	约 2.5V
U12B-6-车身地	B/Y	侧转向灯信号输入脚		
U12B-7-车身地	R	常电	始终	11~14V
U12B-8-车身地	R	IG1 电	ON 档电	11~14V
U12B-9-车身地	P	CAN-H	始终	约 2.5V
U12B-10-车身地	V	记忆子网 CAN-L	始终	约 2.5V
U12B-11-车身地	P	记忆子网 CAN-H	始终	约 2.5V

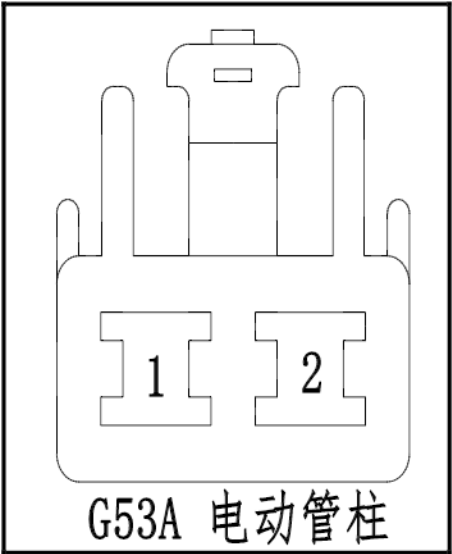
5.5、电动管柱 G53A 接插件

端子号	线色	端子描述	条件	正常值
G53A-1-车身地	R	常电	始终	11~14V
G53A-2-车身地	B	地	始终	<1Ω

拔掉 G53A 和 G53B 接插件，检查线束端对应引脚是否正常。

端子号	线色	端子描述	条件	正常值
G53A-1-车身地	R	常电	始终	11~14V
G53A-2-车身地	B	地	始终	<1Ω
G53B-8-车身地	R/L	IG 电	ON 档	11~14V
G53B-13-车身地	V	CANH	始终	约为 2.5V
G53B-14-车身地	P	CANL	始终	约为 2.5V
G53B-16-车身地	B	GND	始终	<1Ω

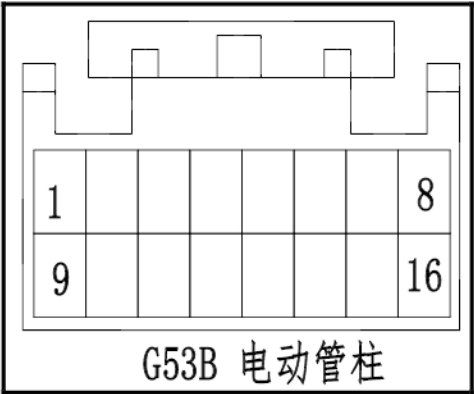
5.6、电动管柱 G53B 接插件

端子号	线色	端子描述	条件	正常值
G53B-8-车身地	R/L	IG 电	ON 档	11~14V
G53B-13-车身地	V	CANH	始终	约为 2.5V
G53B-14-车身地	P	CANL	始终	约为 2.5V
G53B-16-车身地	B	GND	始终	<1Ω

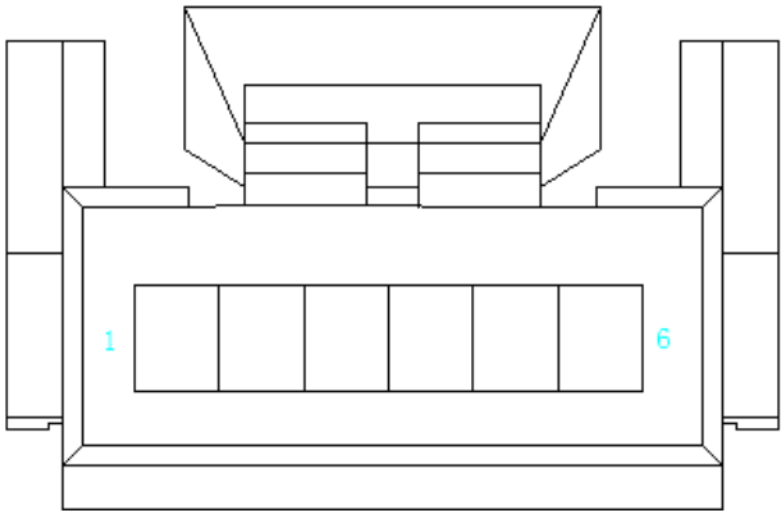
5.7、主驾座椅调节开关接插件 T19 检测表

端子号	线色	端子描述	条件	正常值
T20-1-车身地	R	常电	始终	11-14V
T20-2-车身地	B	地	始终	<1Ω
T20-3-车身地	P	CANH	始终	约为 2.5V
T20-4-车身地	V	CANL	始终	约为 2.5V
T20-5-车身地	R/B	背光+	ON 档	
T20-6-车身地	B/W	背光-	ON 档

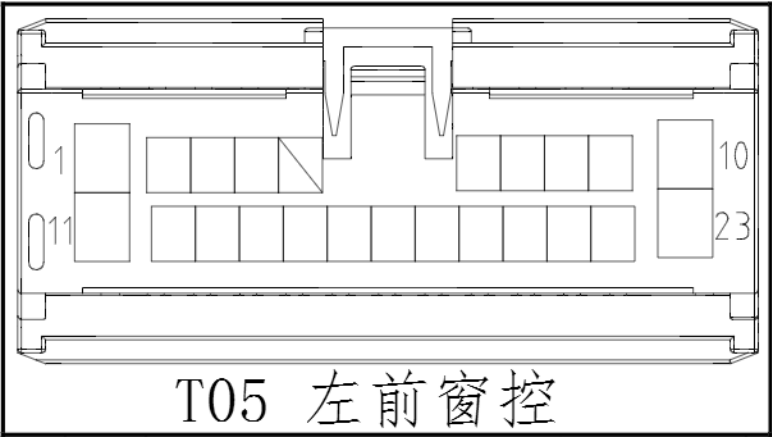
5.8、左前窗控 T05 接插件

端子号	线色	端子描述	条件	正常值
T05-9-车身地	B	GND	始终	<1Ω
T05-10-车身地	B	GND	始终	<1Ω
T05-12-车身地	Y/G	背光+		
T05-13-车身地	Y/L	背光-		
T05-14-车身地	R/L	IG 电	ON 档	11~14V
T05-17-车身地	V	CAN	始终	约为 2.5V
T05-18-车身地	P	CAN	始终	约为 2.5V
T05-19-车身地	R	常电	始终	11~14V

拔掉 T05 接插件，检查线束端对应引脚是否正常。

端子号	线色	端子描述	条件	正常值
T05-9-车身地	B	GND	始终	<1Ω
T05-10-车身地	B	GND	始终	<1Ω
T05-14-车身地	R/L	IG 电	ON 档	11~14V
T05-17-车身地	V	CAN	始终	约为 2.5V
T05-18-车身地	P	CAN	始终	约为 2.5V
T05-19-车身地	R	常电	始终	11~14V

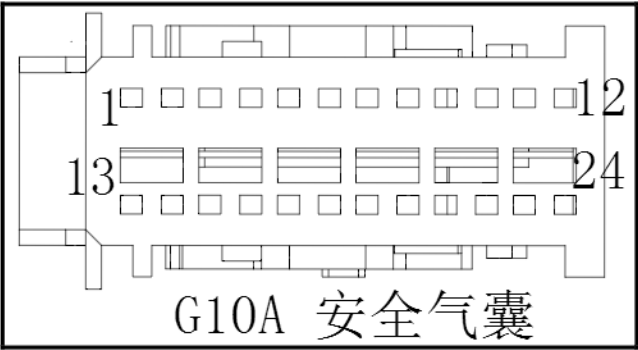
5.9、安全气囊 G10A 接插件

端子号	线色	端子描述	条件	正常值
G10A-1-车身地	R	IG 电	ON 档电	11~14V
G10A-8-车身地	V	CANL	始终	约为 2.5V
G10A-9-车身地	P	CANG	始终	约为 2.5V
G10A-11-车身地	B	GND	始终	<1Ω
G10A-12-车身地	B	GND	始终	<1Ω

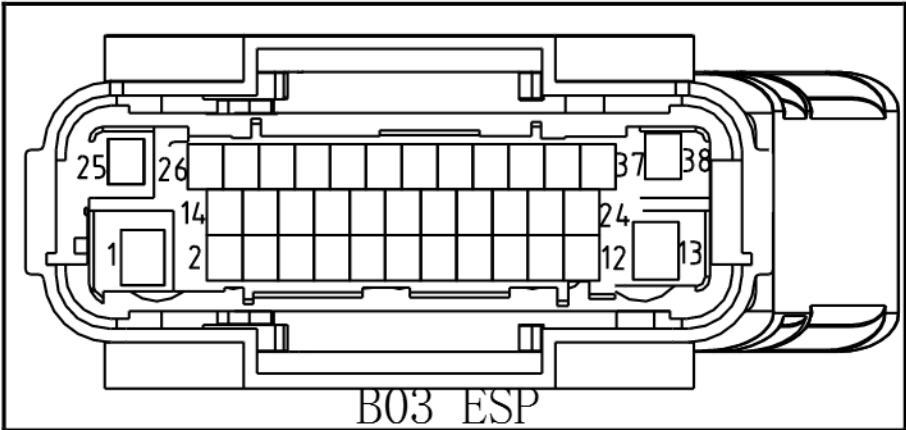
5.10、ESP B03 接插件

端子号	线色	端子描述	条件	正常值
B03-1-车身地	W/R	常电	始终	11~14V
B03-4-车身地	G/B	右前轮传感器		
B03-8-车身地	Br/W	左前轮传感器		
B03-13-车身地	L/W	电机电源地		
B03-14-车身地	V	CANL	始终	约为 2.5V
B03-16-车身地	P	右前轮传感器		
B03-17-车身地	L/Y	右后轮速传感器		
B03-18-车身地	Y	右后轮速传感器		
B03-19-车身地	L/W	左前轮速传感器		
B03-25-车身地	W	常电	始终	11~14V
B03-26-车身地	P	CANH	始终	约为 2.5V
B03-28-车身地	R/B	IG 电	ON 档电	11~14V
B03-29-车身地	Y	右后轮传感器		
B03-31-车身地	R	左后轮速传感器		
B03-38-车身地	B	GND	始终	<1Ω

拔掉 B03 接插件，检查线束端对应引脚是否正常。

端子号	线色	端子描述	条件	正常值
B03-1-车身地	W/R	常电	始终	11~14V
B03-14-车身地	V	CANL	始终	约为 2.5V
B03-25-车身地	W	常电	始终	11~14V
B03-26-车身地	P	CANH	始终	约为 2.5V
B03-28-车身地	R/B	IG 电	ON 档电	11~14V
B03-38-车身地	B	GND	始终	<1Ω

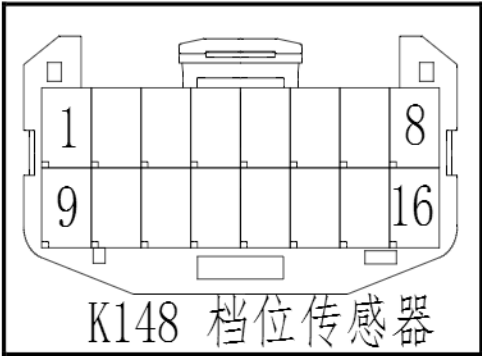
5.11、档位传感器 K148 接插件

端子号	线色	端子描述	条件	正常值
B03-1-车身地	R	IG 电	ON 档电	11~14V
B03-3-车身地	R	背光+		
B03-9-车身地	B	GND	始终	<1Ω
B03-7-车身地	P	CANH	始终	约为 2.5V
B03-8-车身地	V	CANL	始终	约为 2.5V

拔掉 K148 接插件，检查线束端对应引脚是否正常。

端子号	线色	端子描述	条件	正常值
B03-1-车身地	R	IG 电	ON 档电	11~14V
B03-9-车身地	B	GND	始终	<1Ω
B03-7-车身地	P	CANH	始终	约为 2.5V
B03-8-车身地	V	CANL	始终	约为 2.5V

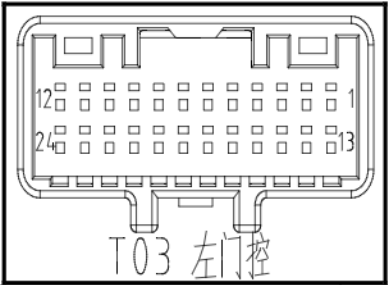
5.12、左前门控 T03 接插件

端子号	线色	端子描述	条件	正常值
T03-1-车身地	G	折叠+		
T03-2-车身地	R	展开+		
T03-3-车身地	Sb	照脚灯-		
T03-4-车身地	W	加热+		
T03-5-车身地	B/Y	上调+		
T03-6-车身地	G/B	右调+ 下调+		
T03-7-车身地	Br	左调+		
T03-8-车身地	Br/W	位置反馈电源		
T03-9-车身地	B/R	位置反馈地		
T03-10-车身地	R/L	垂直反馈信号		
T03-11-车身地	Gr	水平反馈信号		
T03-12-车身地	Y/R	照脚灯+		
T03-14-车身地	O	侧转灯- 变道盲区-		
T03-15-车身地	B	投影灯-		
T03-16-车身地	G/W	侧转灯+		
T03-18-车身地	Y	变道盲区灯+		
T03-19-车身地	W/R	投影灯+

拔掉 T03 接插件，整车上电至 ON 档，使用 VDS 进入左门控 ECU，进入主动控制部分，根据下表进行对应操作，测量各引脚输出是否正常。

端子号	测量描述	操作	正常值
T03-1-T03-2	折叠+	启动“外后视镜折叠”	$>2V$
T03-1-T03-2	展开+	启动“外后视镜展开”	$<-2V$
T03-5-T03-6	上调+	启动“外后视镜上调”	$>2V$
T03-5-T03-6	右调+ 下调+	启动“外后视镜下调”	$<-2V$
T03-7- T03-6	左调+	启动外后视镜左调	$>2V$
T03-7- T03-6	右调+	启动外后视镜外调	$<-2V$
T03-8- T03-9	位置反馈电 源	ON 档电	约为 5V

整车断电至 OFF 档，拔掉 T12A 接插件和 T03 接插件,根据下表检测对应线路是否正常导通。

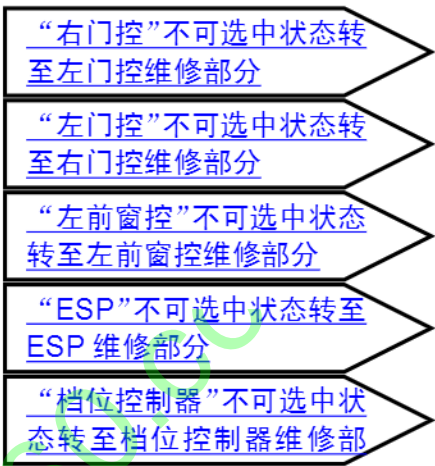
操作步骤：使用 VDS 诊断设备对整车进行扫描，查看“左门控”“右门控”“左前窗控”“ESP”“档位传感器”是否为灰色不可以选中状态。
