全景影像系统

系统概述

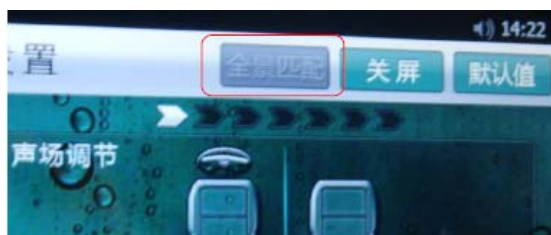
3.需要匹配的车辆，需打开多媒体系统的全景影像匹配功能（长按全景匹配按键 15 秒），并保持车辆不动。

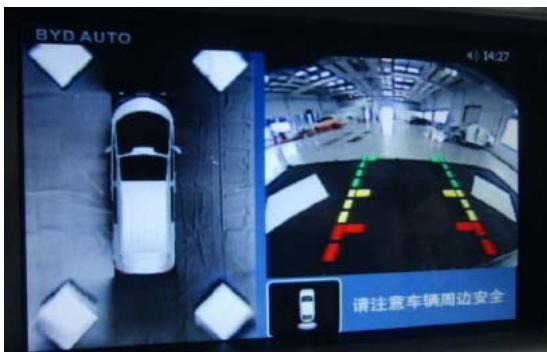
2. 16 个点全部识别后，出现绿色进度条。

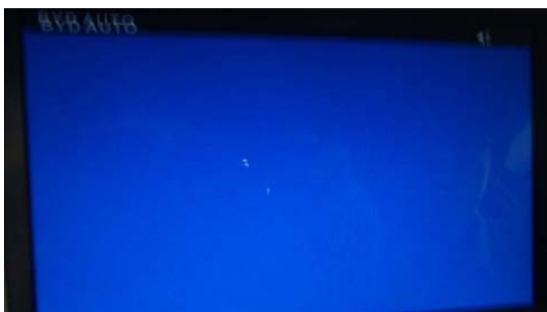
3. 进度条完成后会暂时退回到全景输出界面。
