第十九章 SRS 系统

系统概述

全面诊断流程

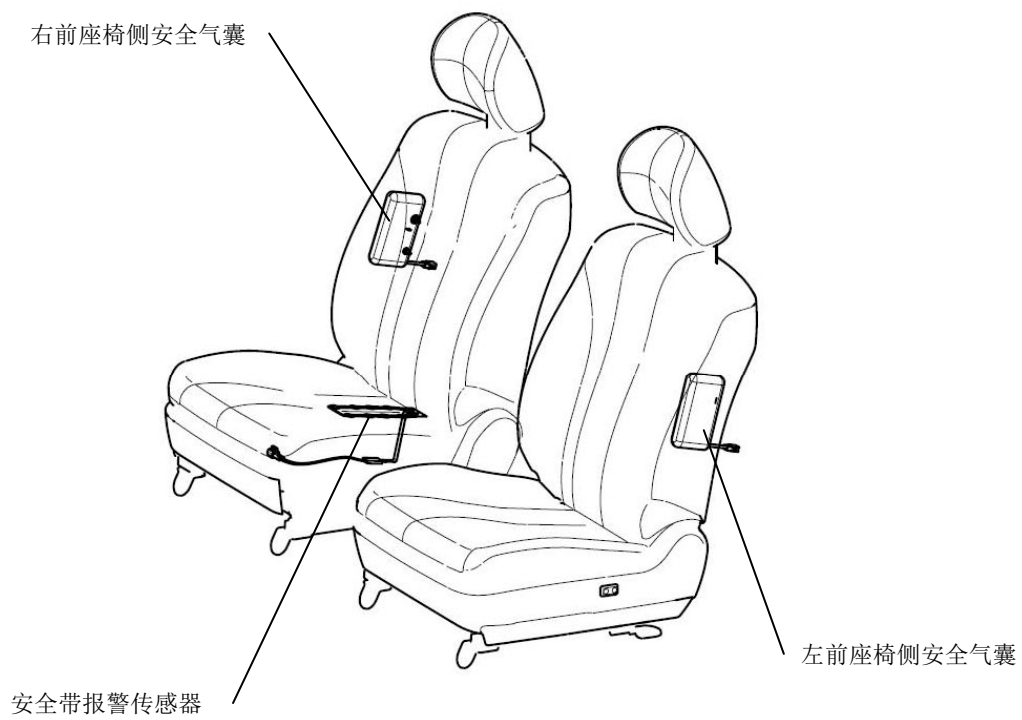
驾驶员安全气囊 (DAB)

副驾驶安全气囊 (PAB)

●驾驶员安全气囊(DAB)安装在转向盘中央饰盖内，不可分解， DAB 包括气体发生器、气袋、饰盖以及支架等辅件。DAB 的功用是接收来自安全气囊 ECU 的点火信号，引燃气体发生器，产生大量气体，给气袋充气，形成气垫，保护乘员。

●前排乘员安全气囊(PAB)安装在仪表板杂物盒上方， PAB 的组成和功用与 DAB 相同。

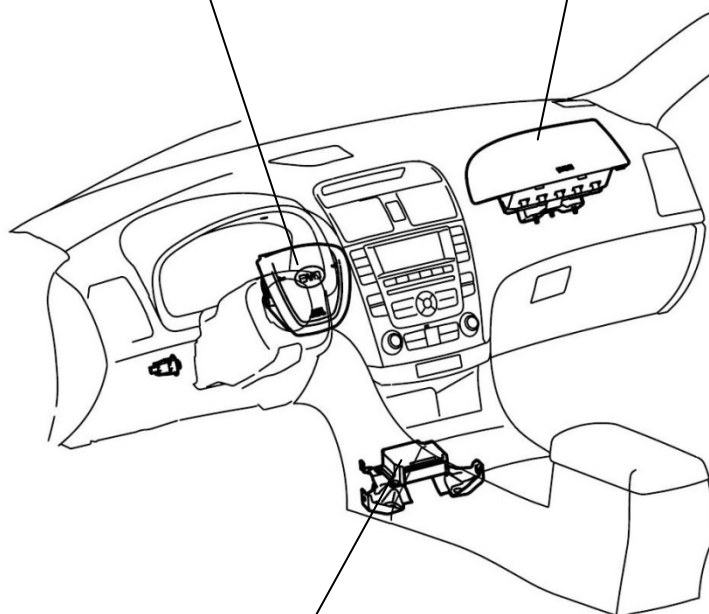
SRS 电子控制单元

●安全气囊 ECU 安装在汽车中轴线，在中控面板下方的位置，如果由于碰撞而造成蓄电池电压过低或电源断开，此时安全气囊 ECU 仍可持续工作 100ms 以上。

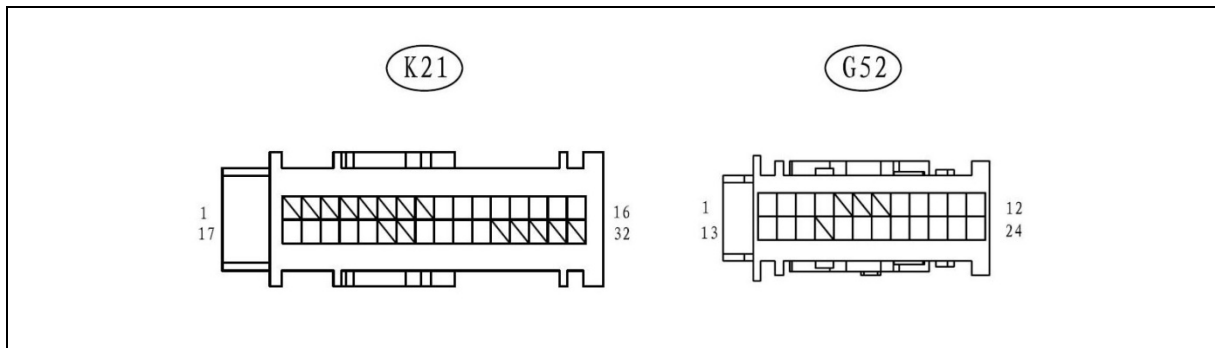
1. 检查 SRS 系统 ECU 端子（板端接插件）

(a) 从 SRS ECU K21 连接器后端引线，检查各端子电压或电阻。

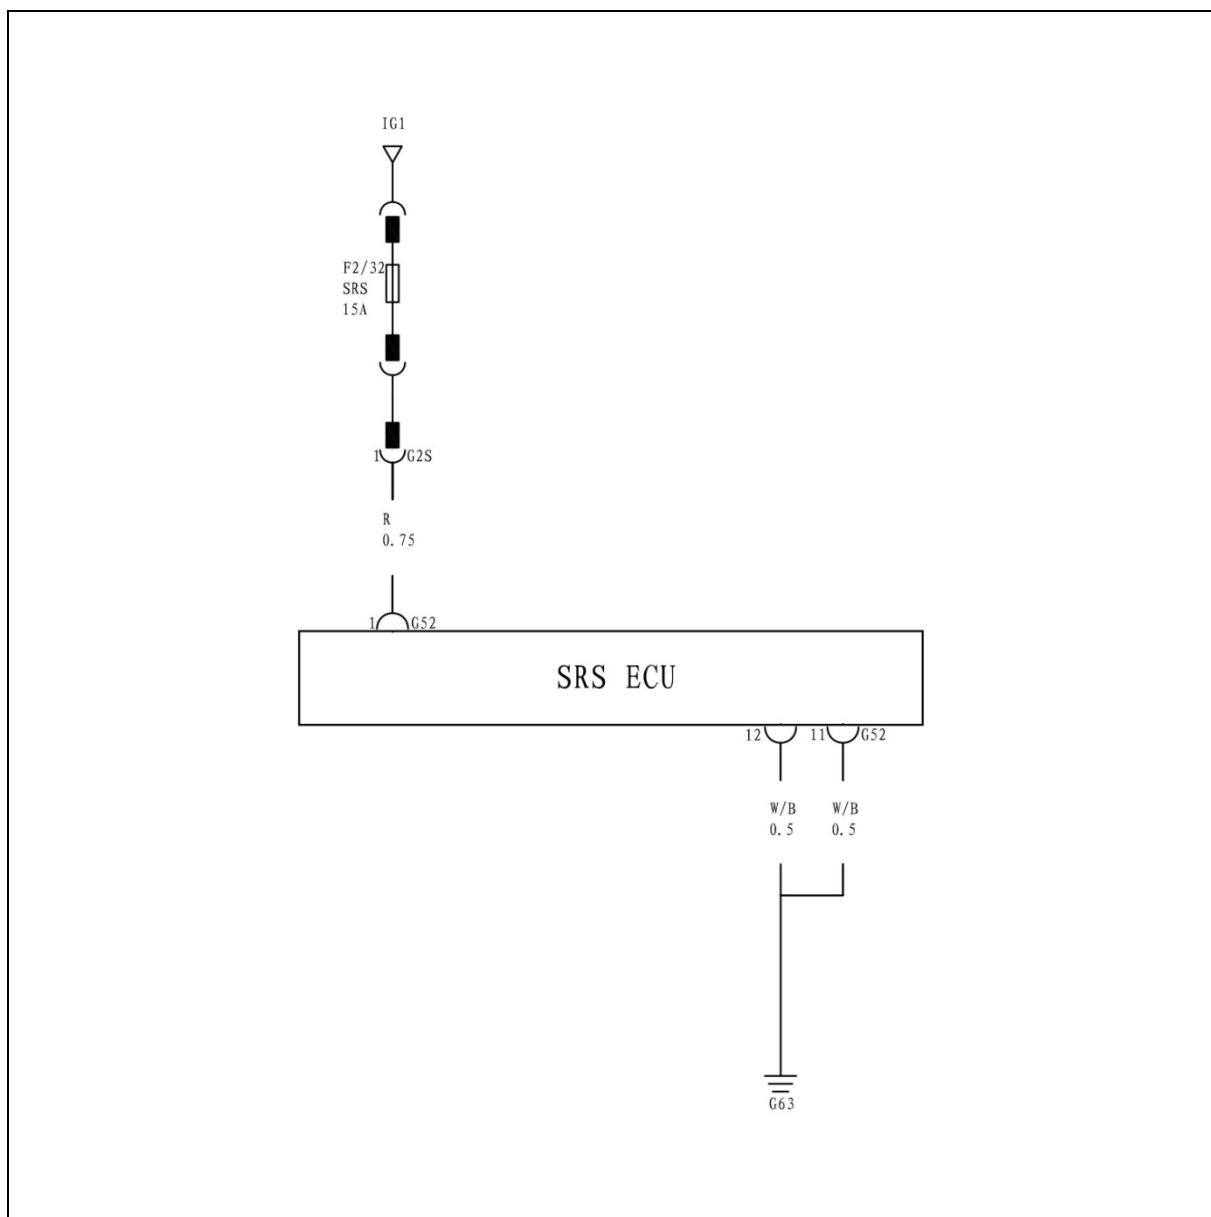
电路图：

整个系统不工作

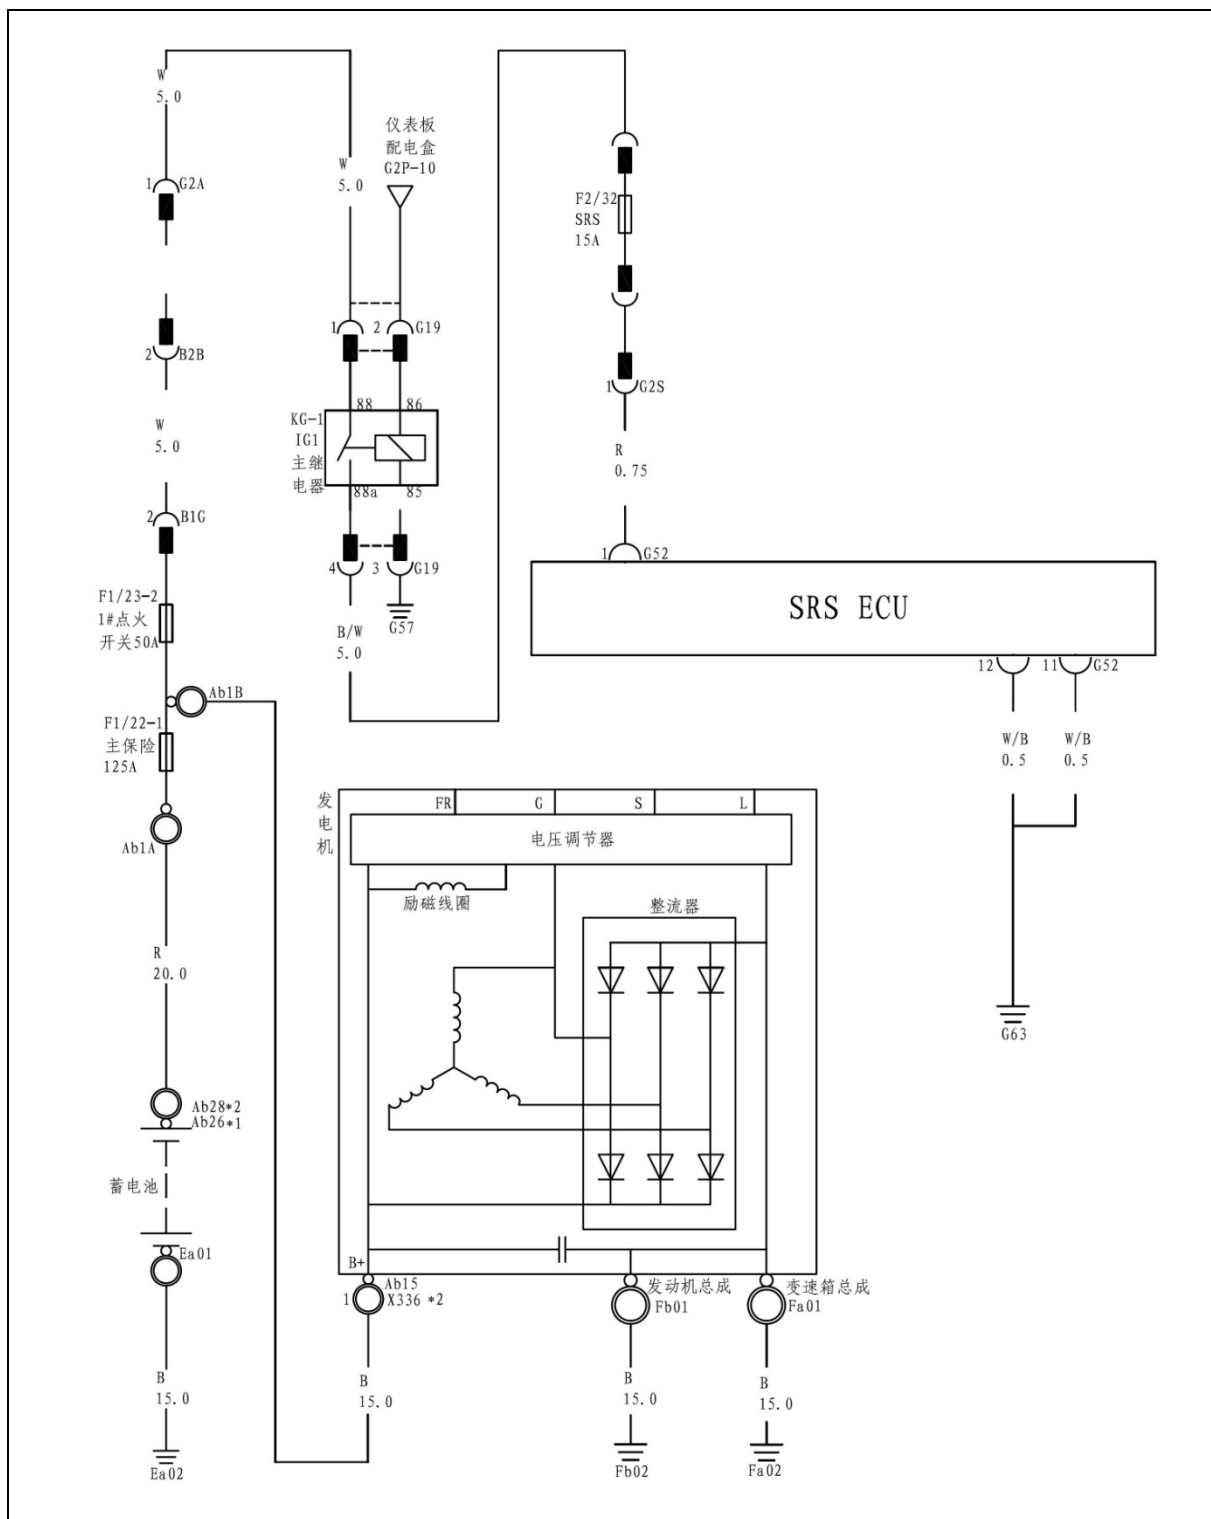
电路图：

DTC	B1694-00、B1695-00	电源电压过低、过高
-----	-------------------	-----------

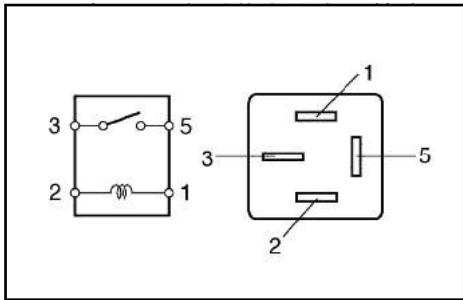
(a) 拆下 KG-1 继电器。

5 脚间通断。

端子	条件	正常值
3-5	1、2 脚加蓄电池电压	小于 1 Ω
3-5	1、2 脚悬空	大于 10K Ω

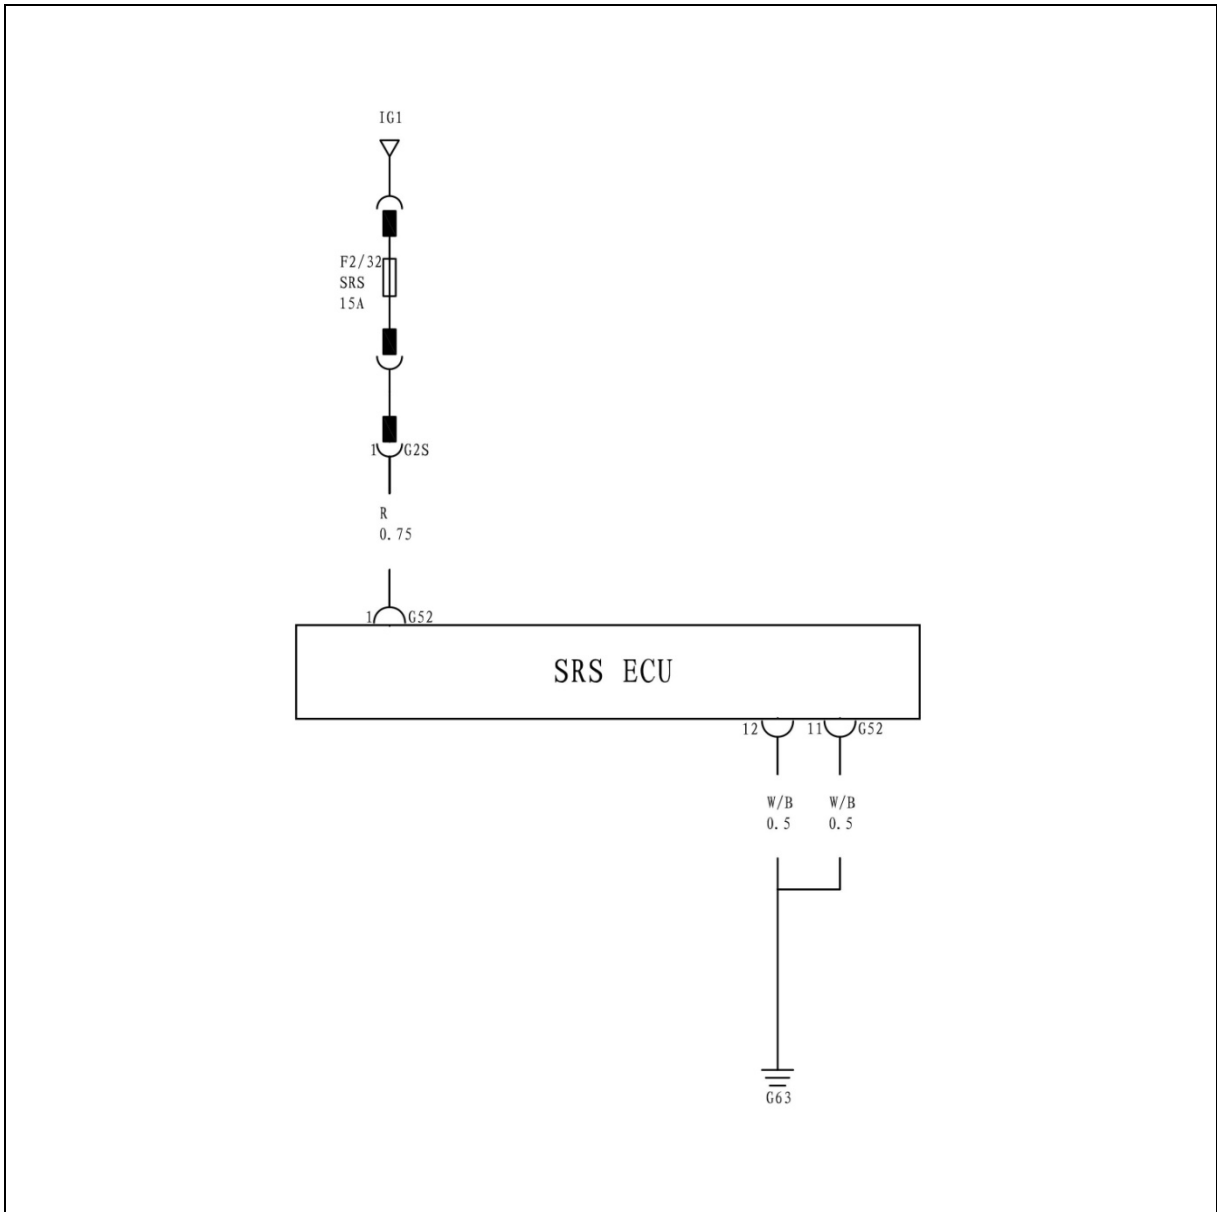
电路图：

DTC	B1693-00	地线连接不良
-----	----------	--------

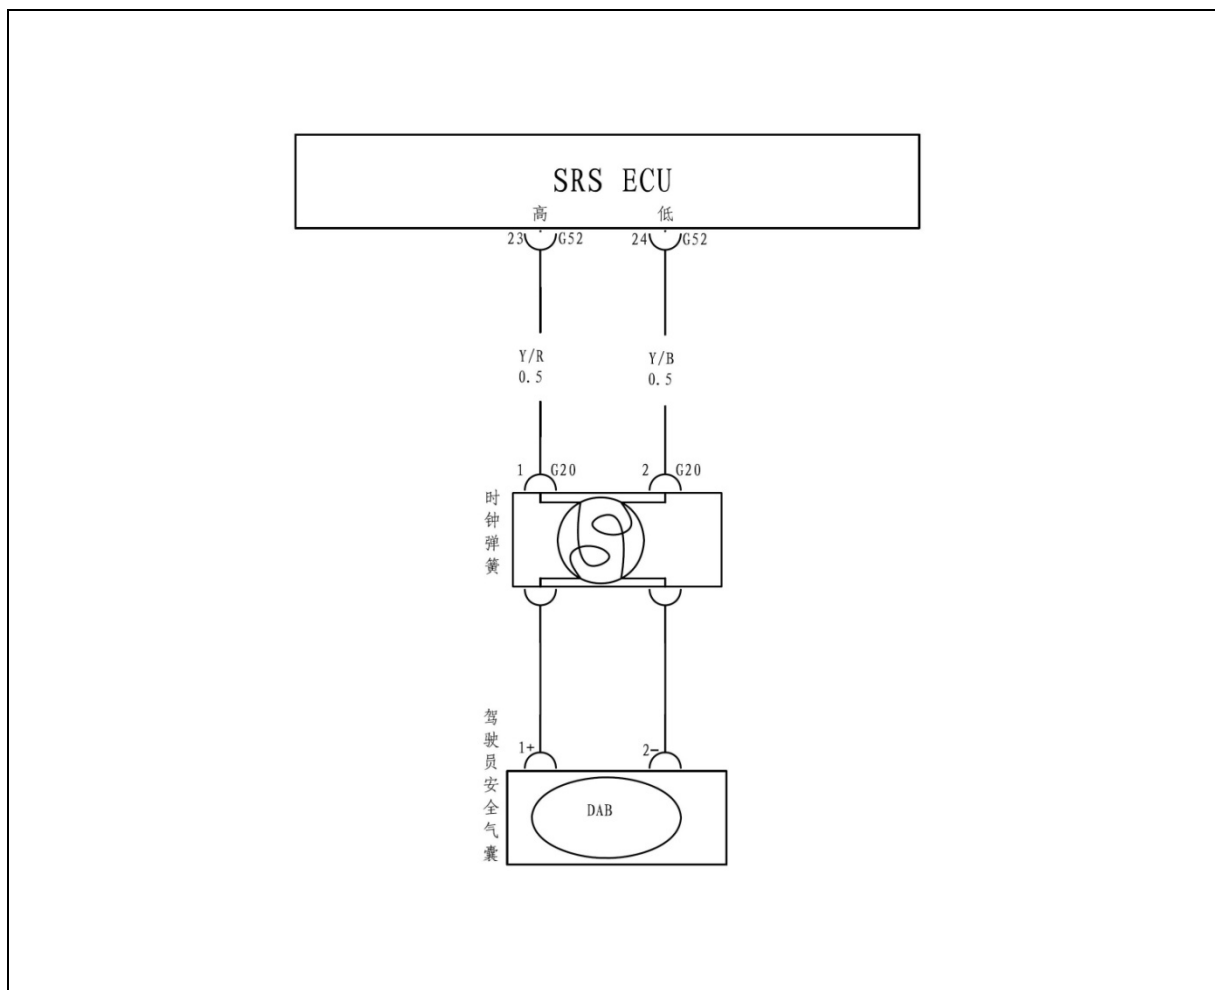
电路图：

DTC	B1600-00	驾驶员正面安全气囊未连接
-----	----------	--------------

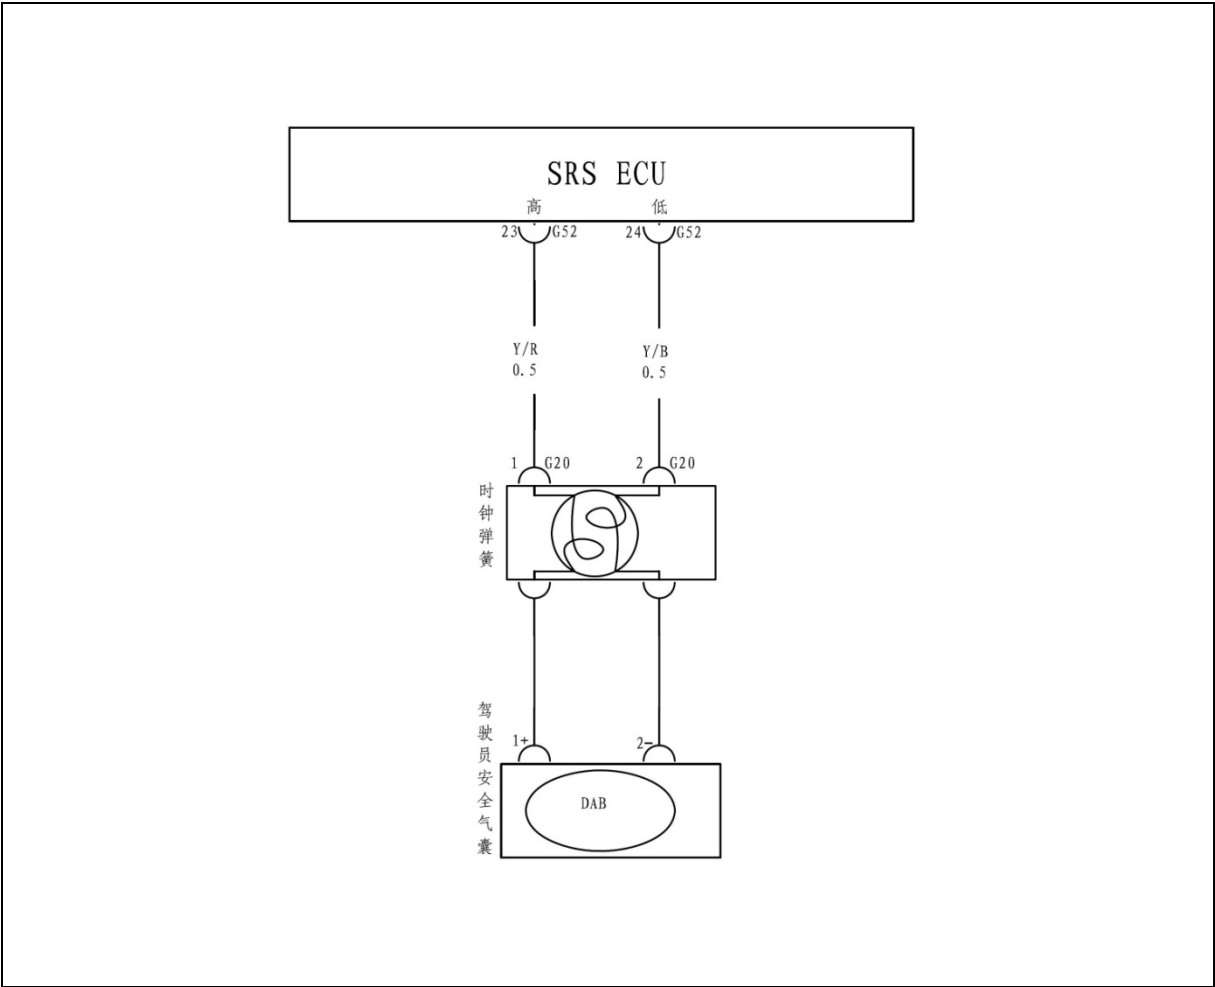
电路图：

DTC	B160A-00	驾驶员正面安全气囊阻值为 0
-----	----------	----------------

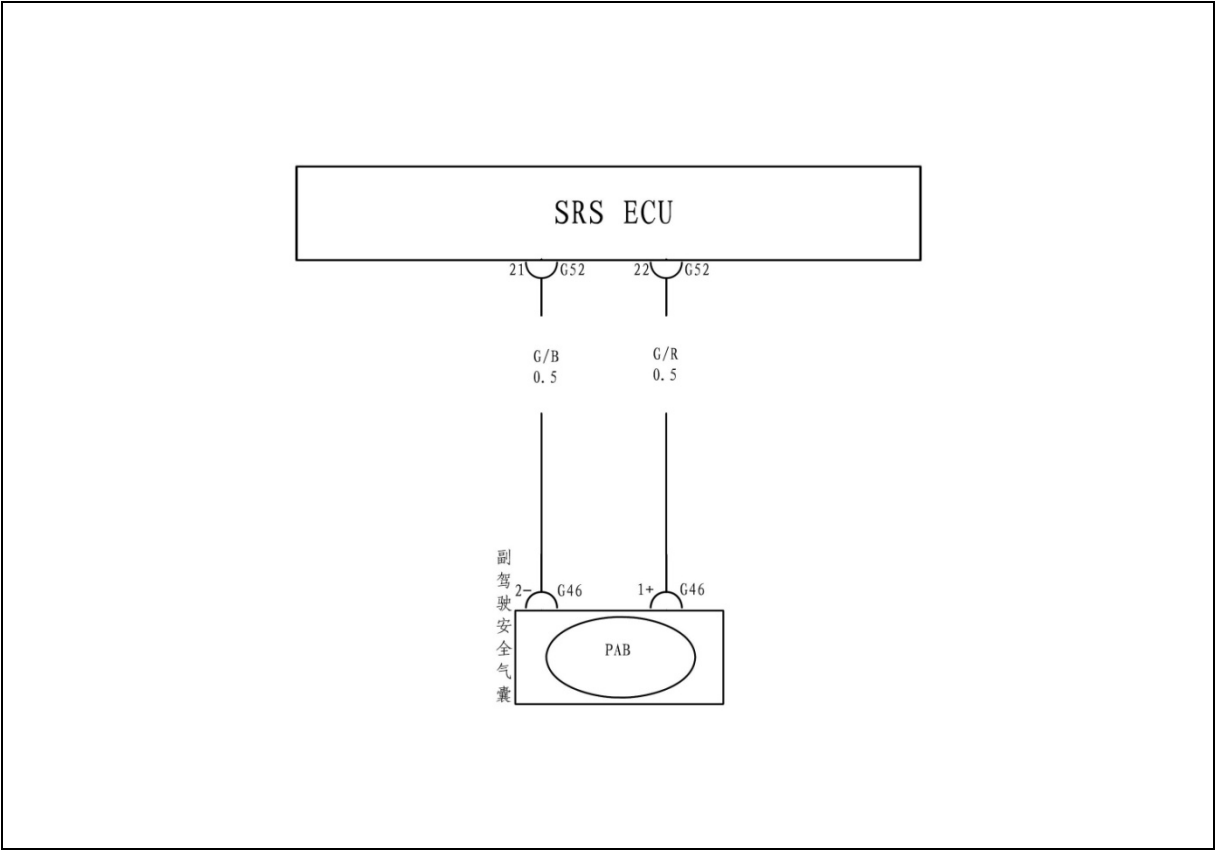
电路图：

DTC	B1610-00	前排乘员正面安全气囊未连接
-----	----------	---------------

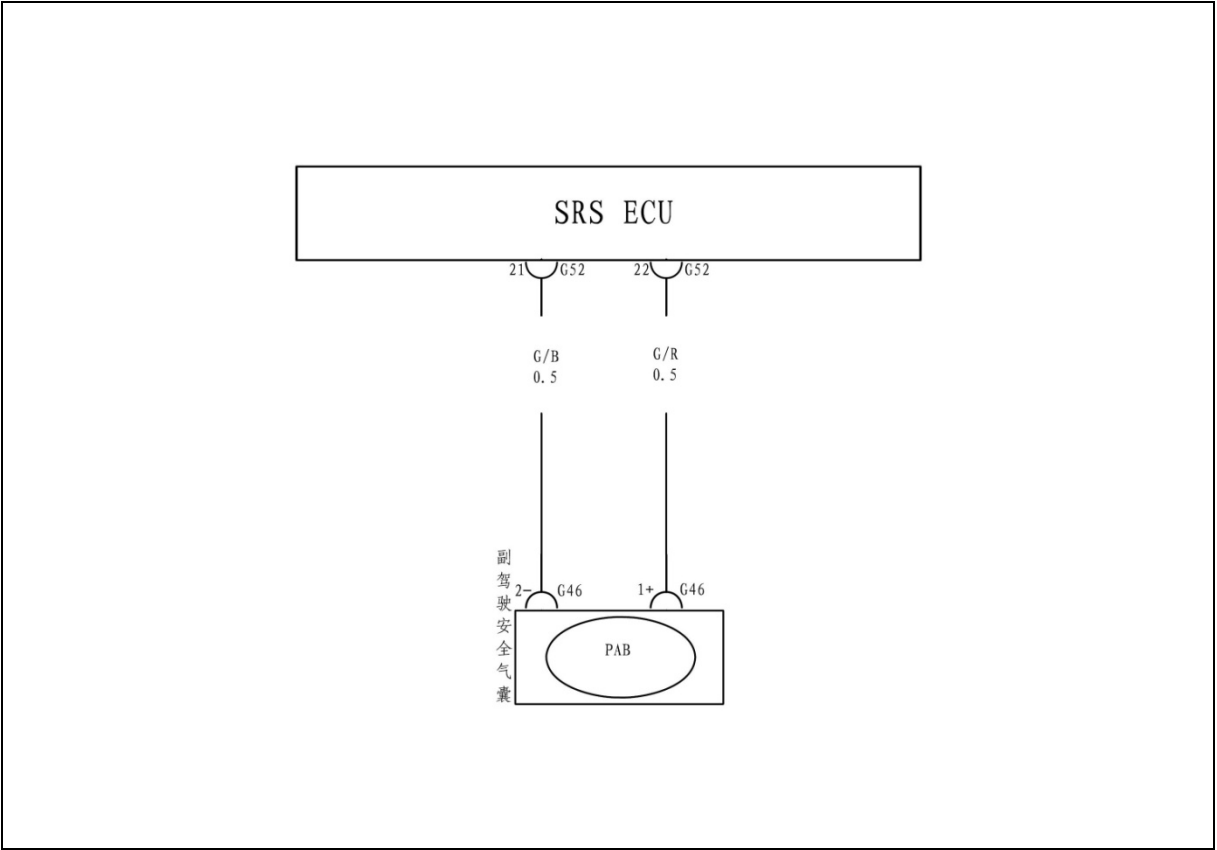
电路图：

DTC	B161A-00	前排乘员正面安全气囊阻值为 0
-----	----------	-----------------

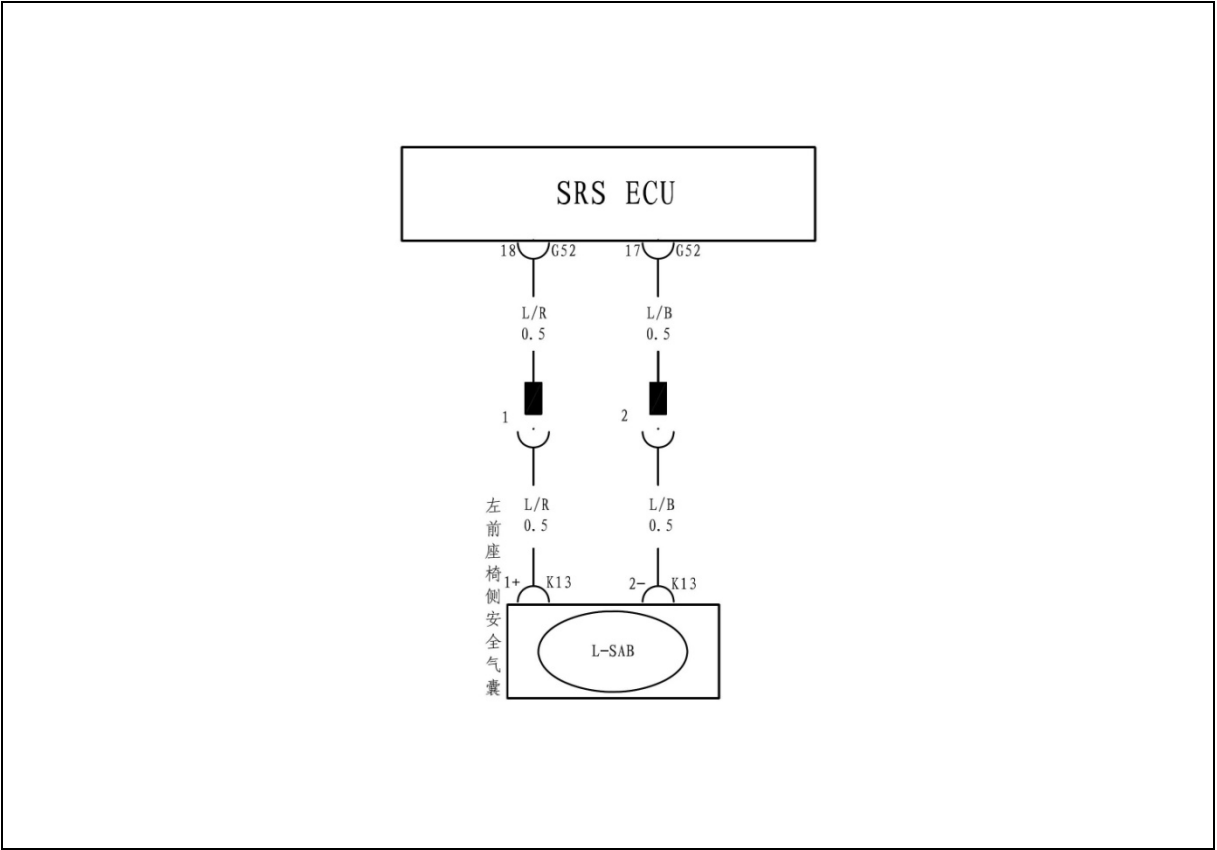
电路图：

DTC	B1620-00	左前座椅侧安全气囊未连接
-----	----------	--------------

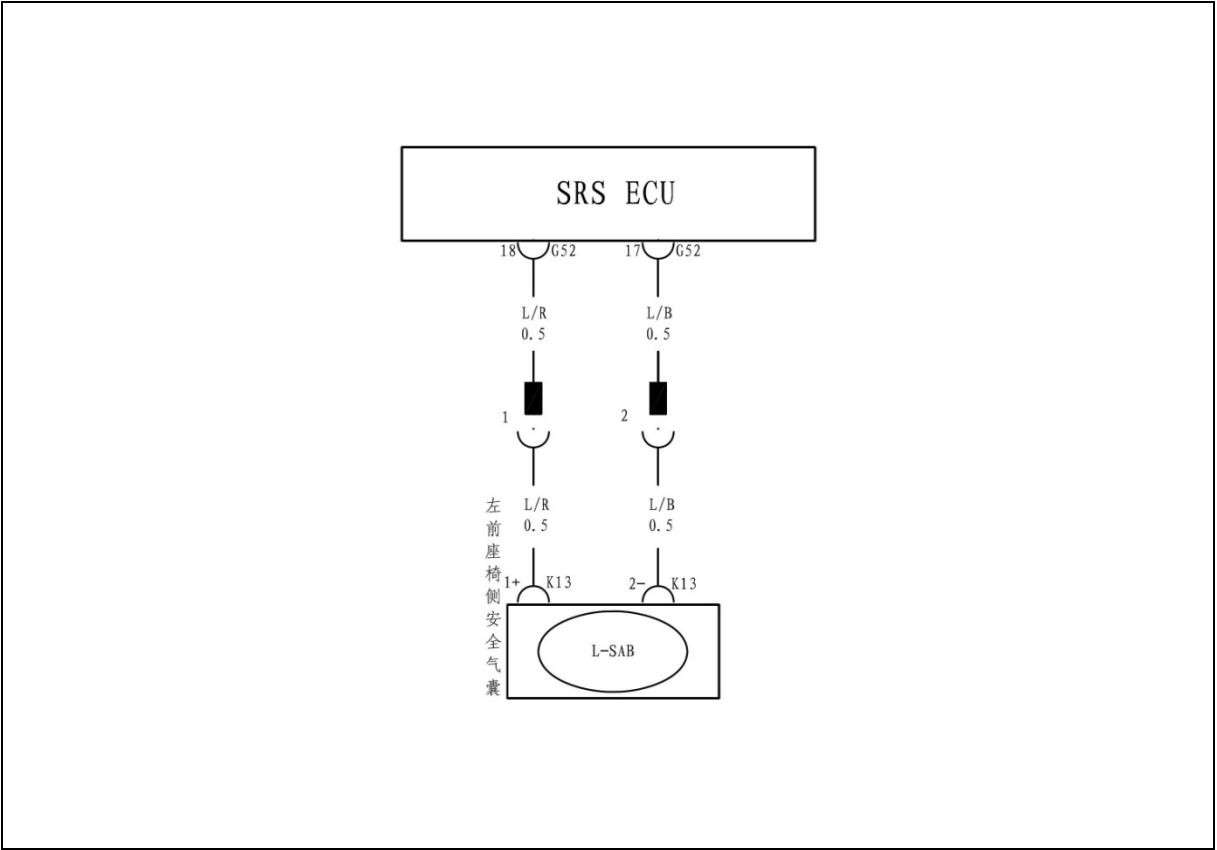
电路图：

DTC	B162A-00	左前座椅侧安全气囊阻值为 0
-----	----------	----------------

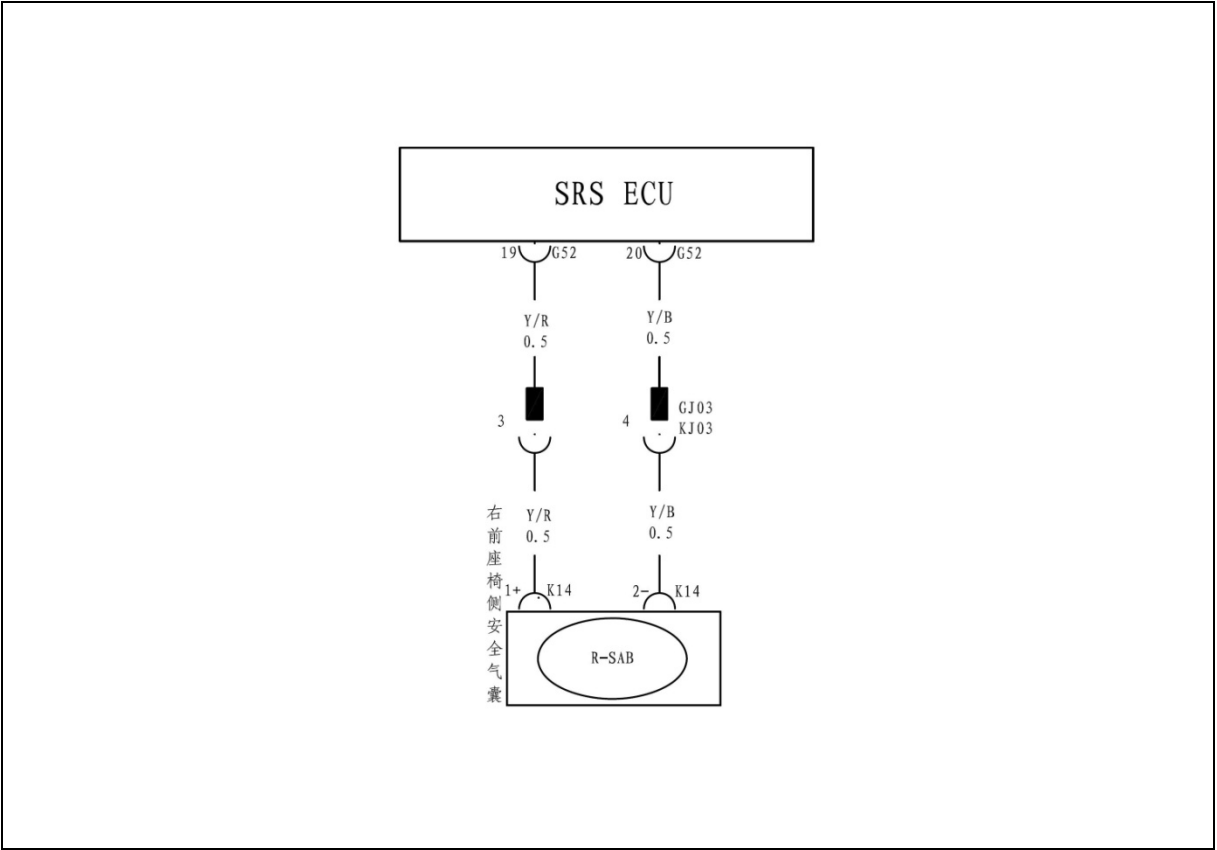
电路图：

DTC	B1630-00	右前座椅侧安全气囊未连接
-----	----------	--------------

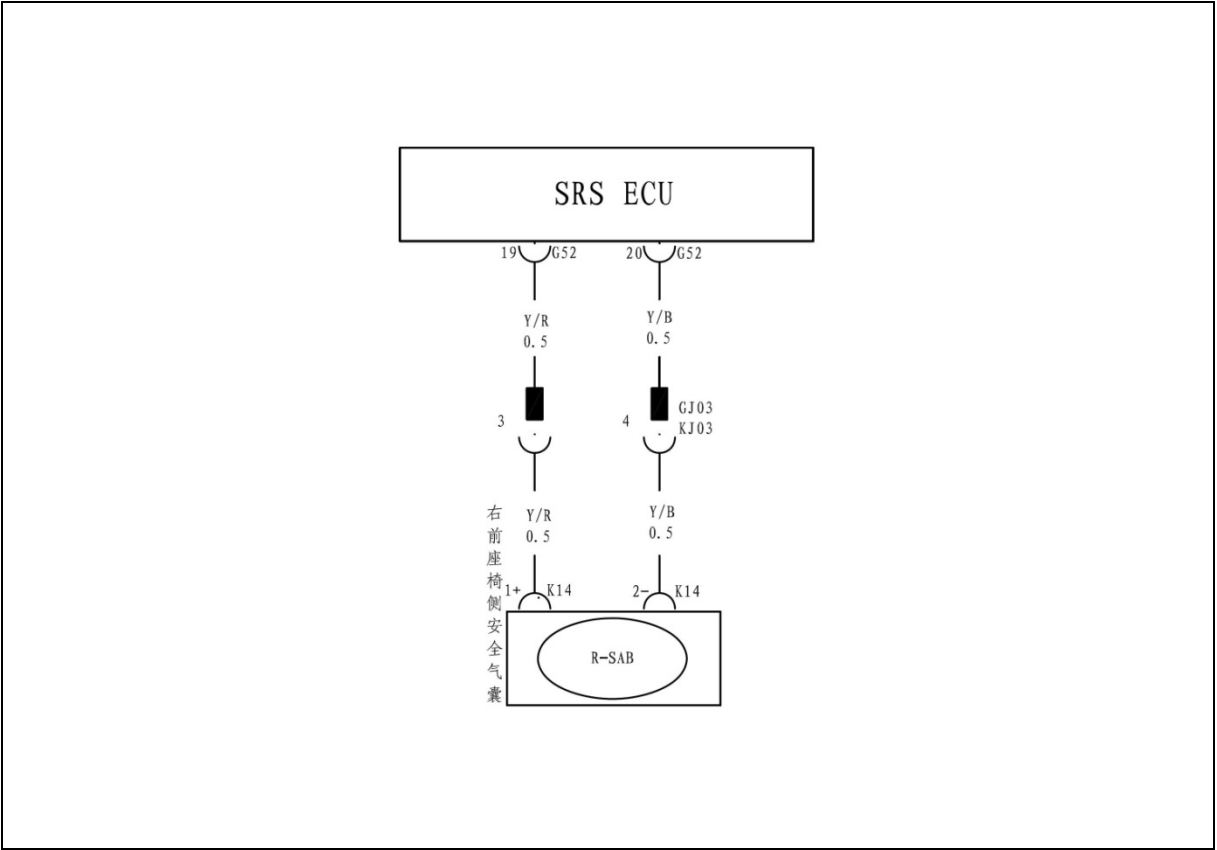
电路图：

DTC	B163A-00	右前座椅侧安全气囊阻值为 0
-----	----------	----------------

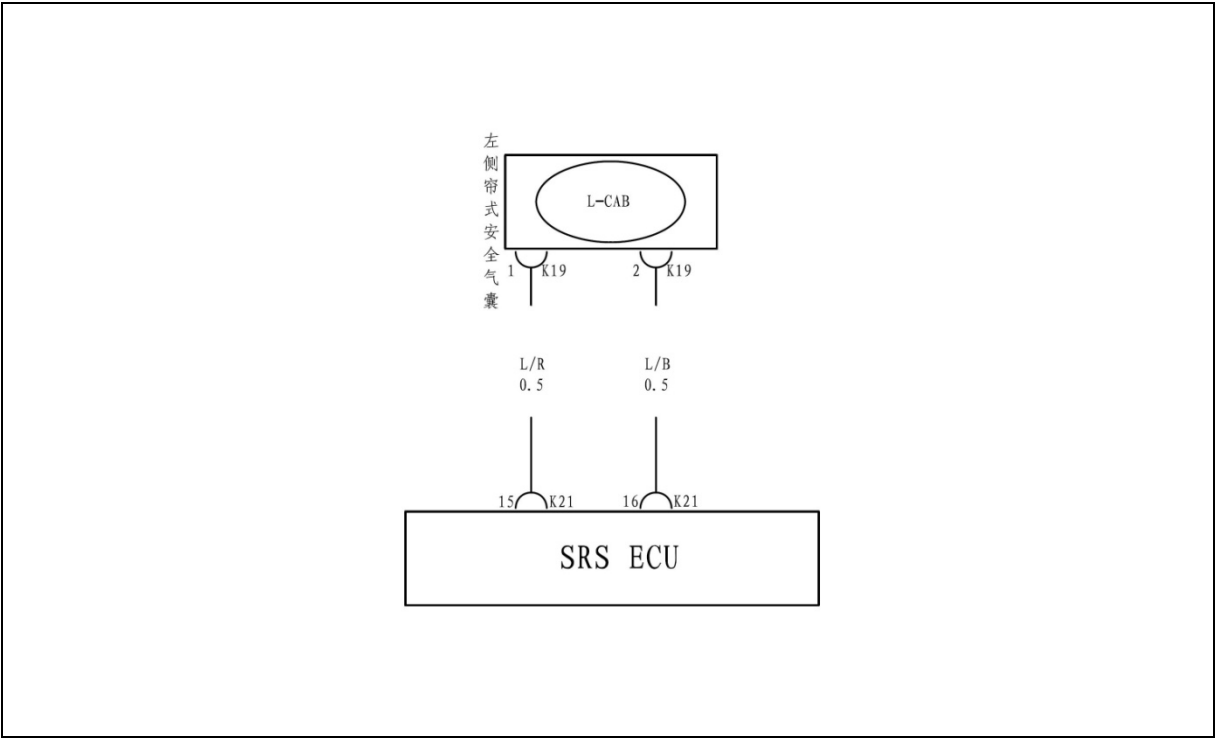
电路图：

DTC	B16A0	左侧帘式安全气囊未连接
-----	-------	-------------

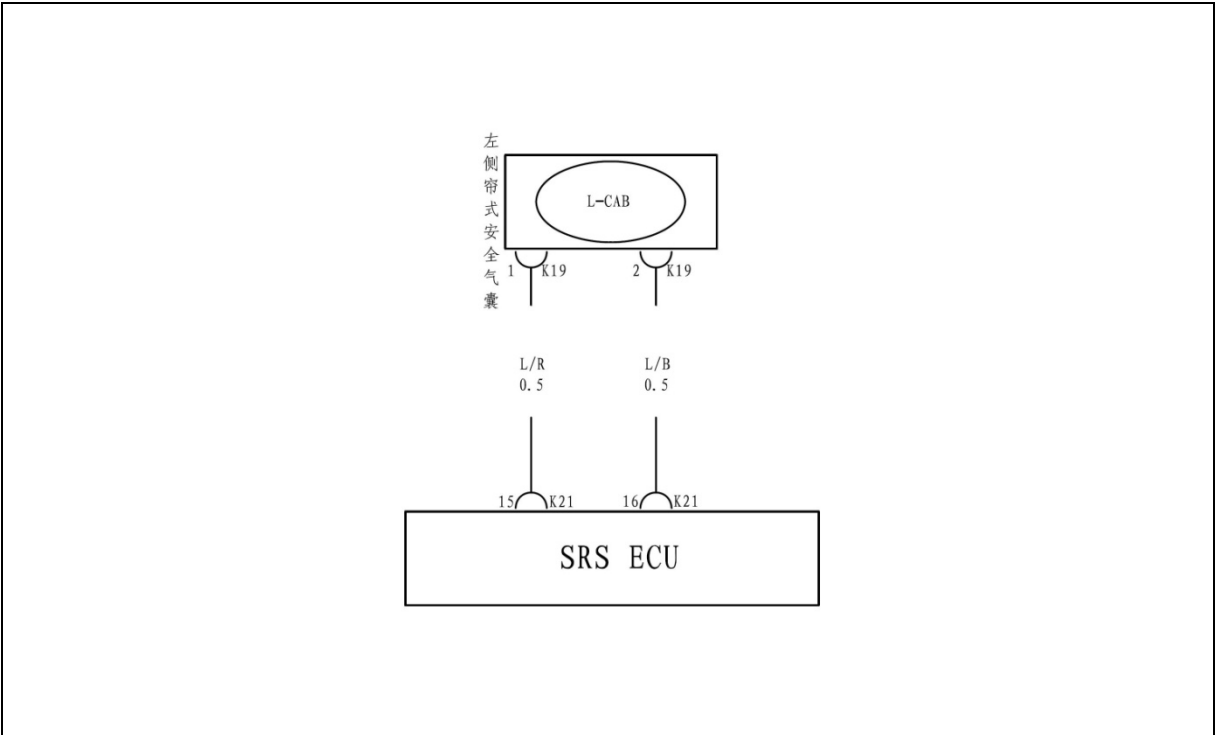
电路图：

DTC	B16A5	左侧帘式安全气囊阻值为 0
-----	-------	---------------

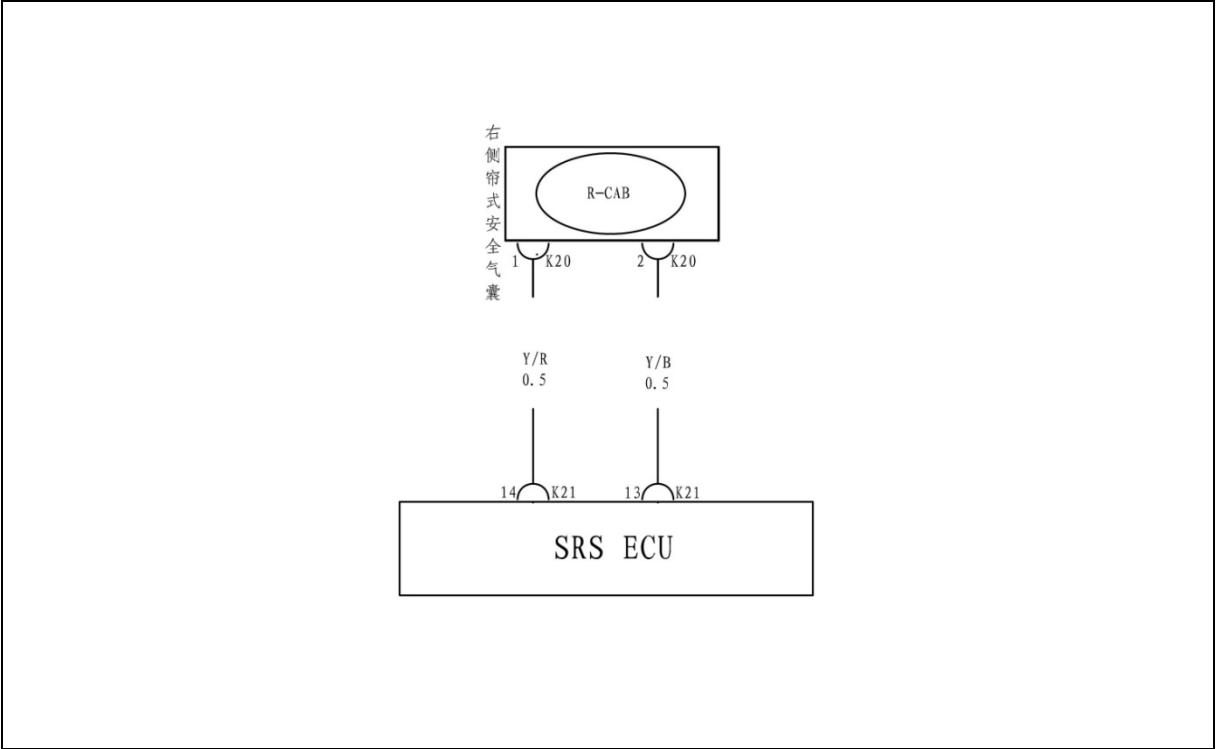
电路图：

DTC	B16B0	右侧帘式安全气囊未连接
-----	-------	-------------

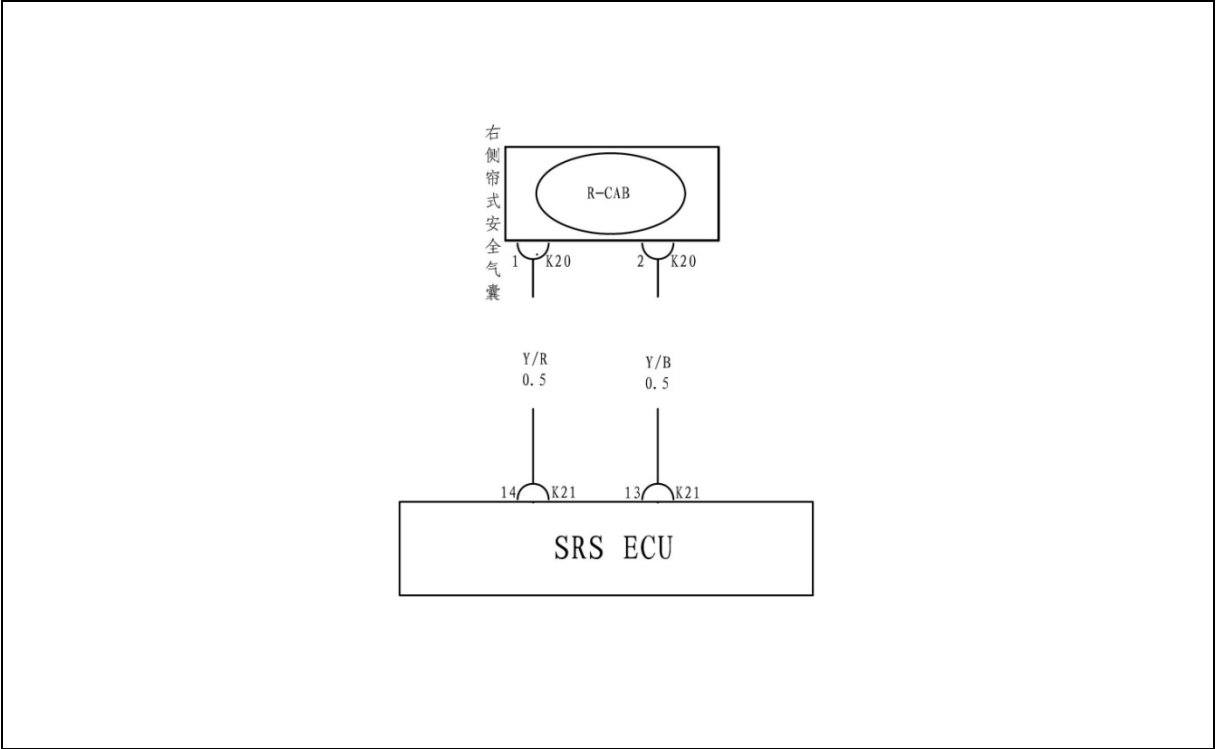
电路图：

DTC	B16B5	右侧帘式安全气囊阻值为 0
-----	-------	---------------

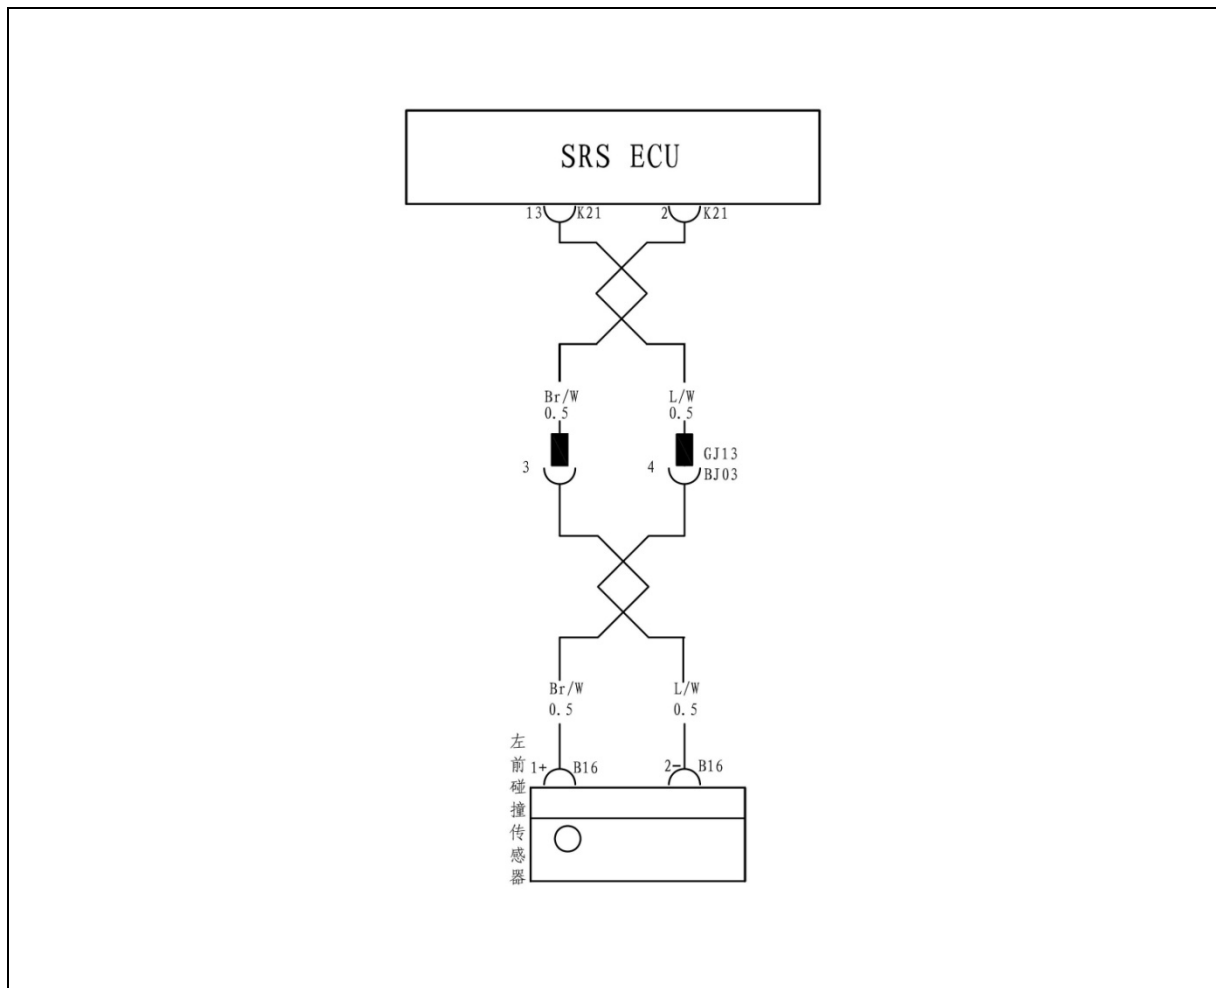
电路图：

DTC	B1654-00	左前碰传感器未连接
-----	----------	-----------

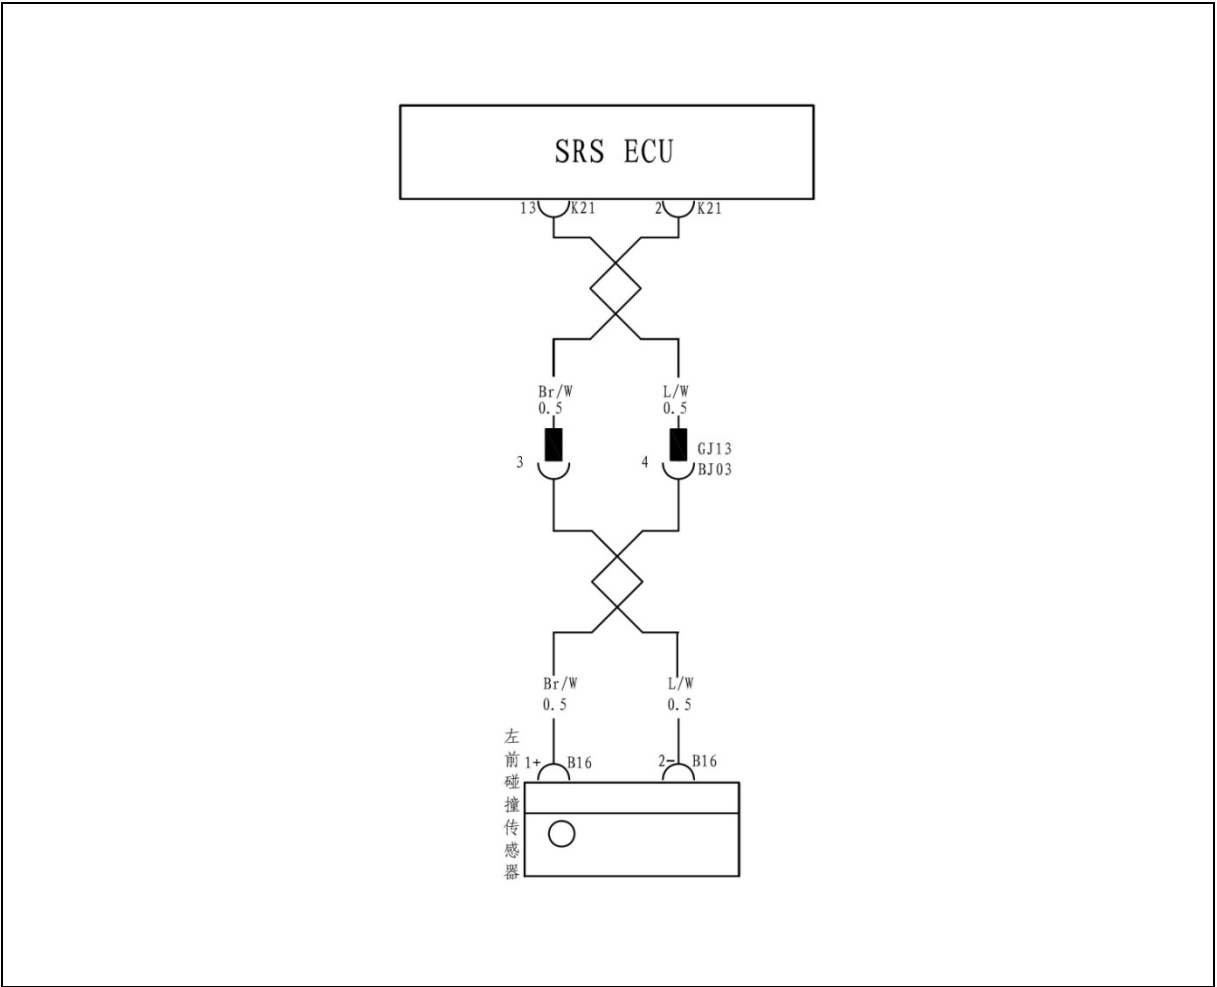
电路图：

DTC	B1655-00	左前碰传感器对地短路
-----	----------	------------

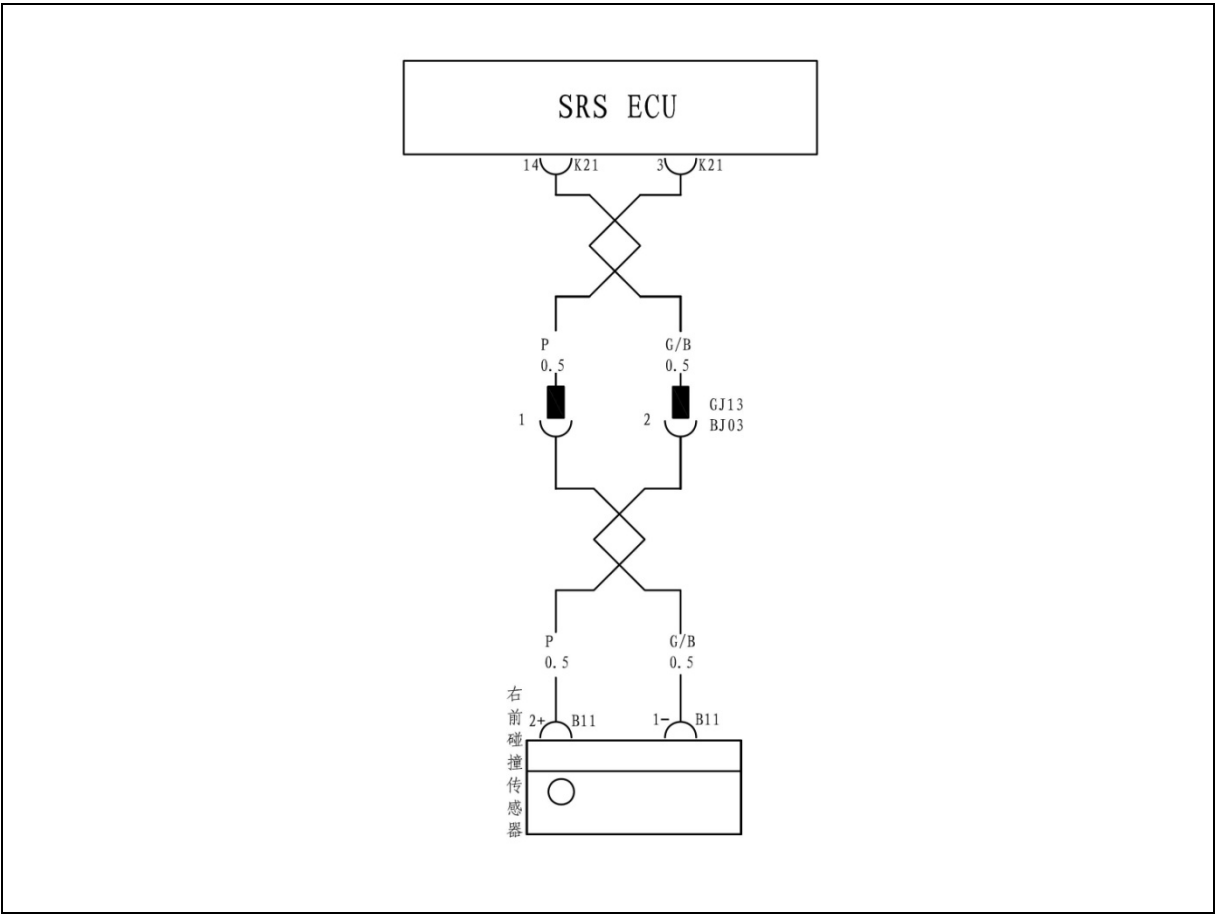
电路图：

DTC	B165D-00	右前碰传感器未连接
-----	----------	-----------
