第十九章 SRS 系统

系统概述

全面诊断流程

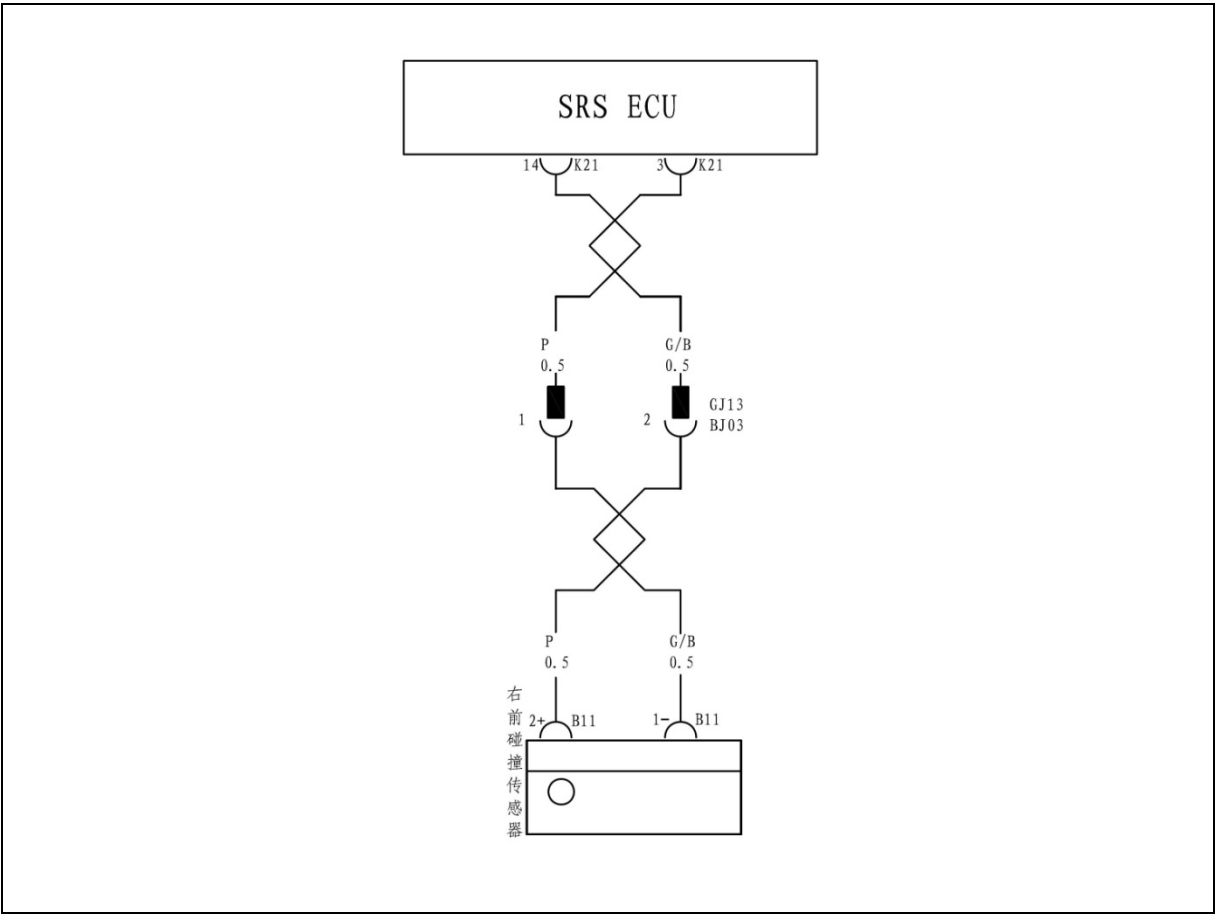
电路图：

DTC	B1655-00	右前碰传感器对地短路
-----	----------	------------

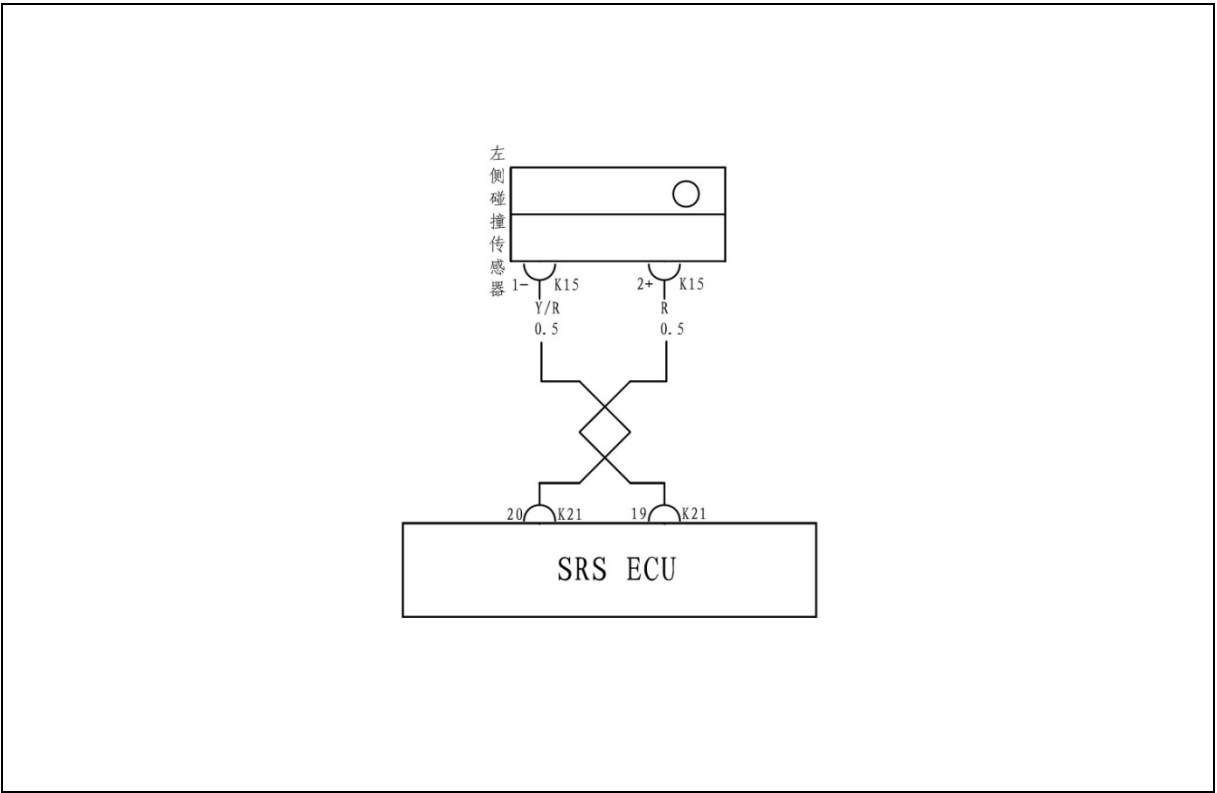
电路图：

DTC	B1666-00	左侧碰传感器未连接
-----	----------	-----------

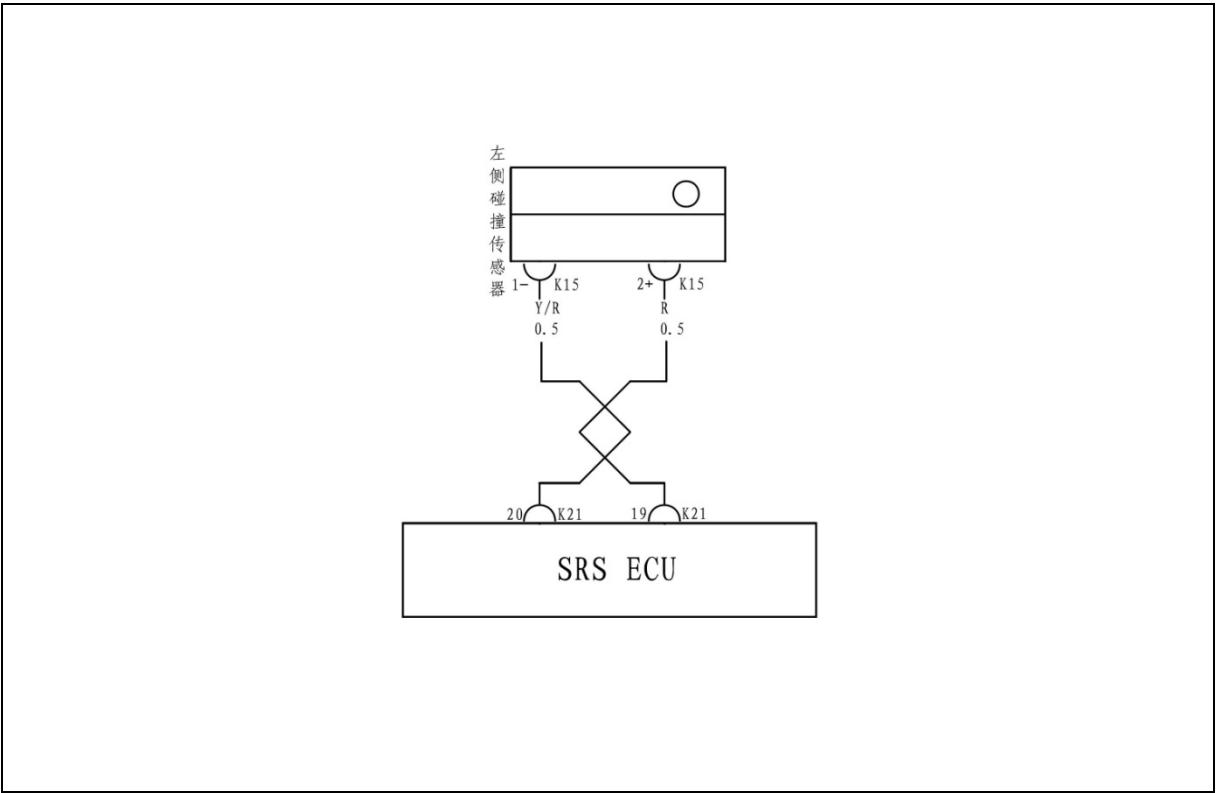
电路图：

DTC	B1667-00	左侧碰传感器对地短路
-----	----------	------------

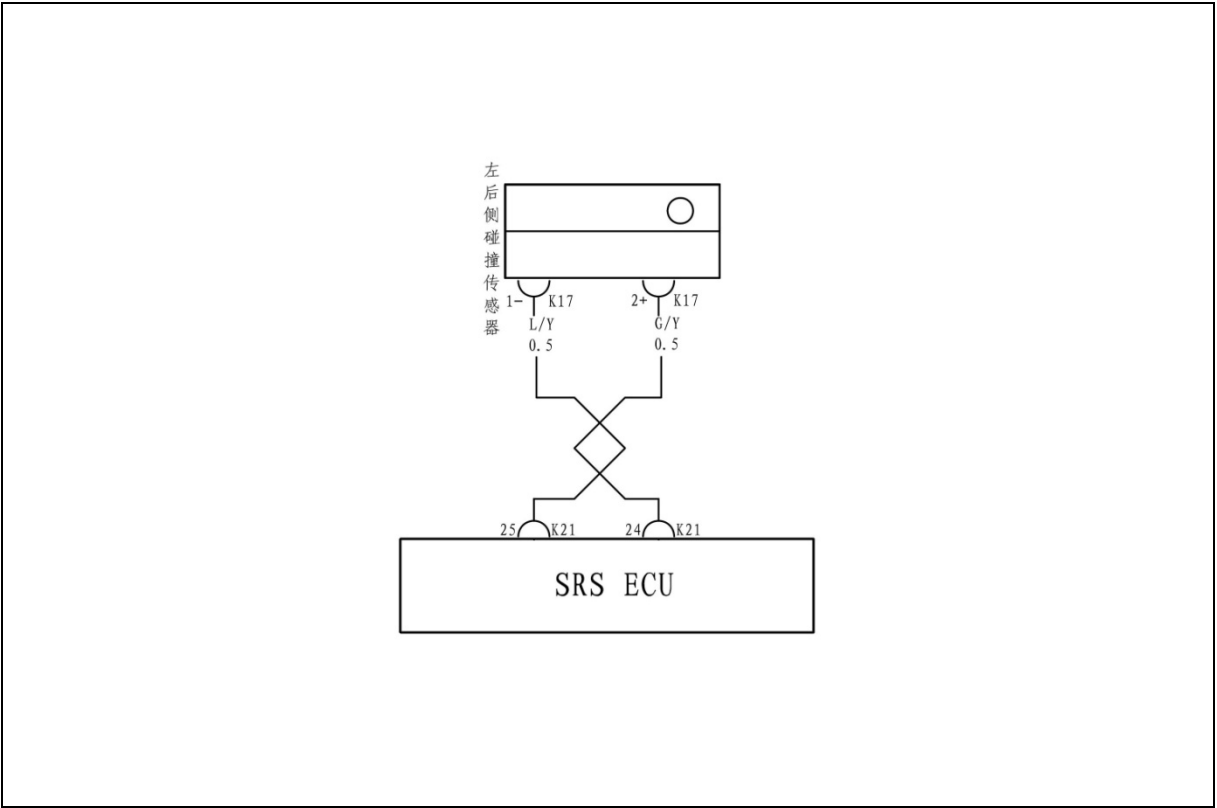
电路图：

DTC	B166A-00	左后侧碰传感器未连接
-----	----------	------------

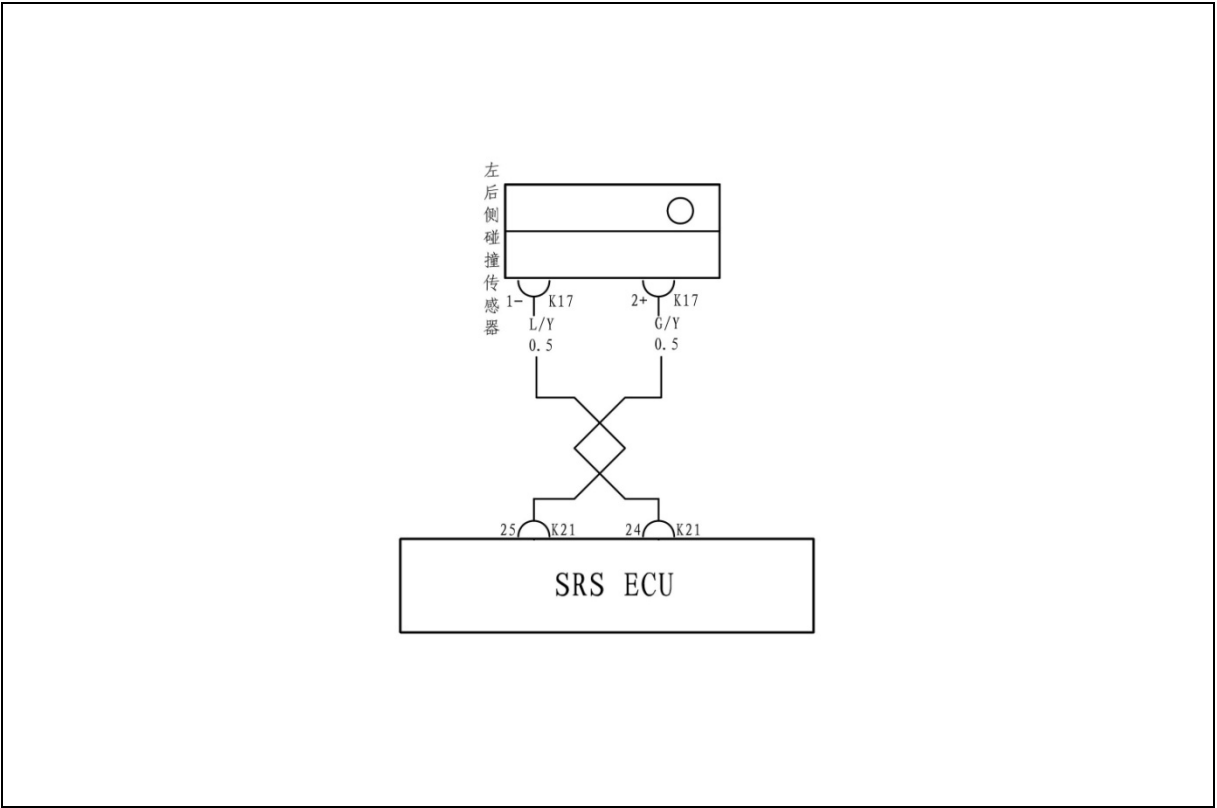
电路图：

DTC	B166B-00	左后侧碰传感器对地短路
-----	----------	-------------

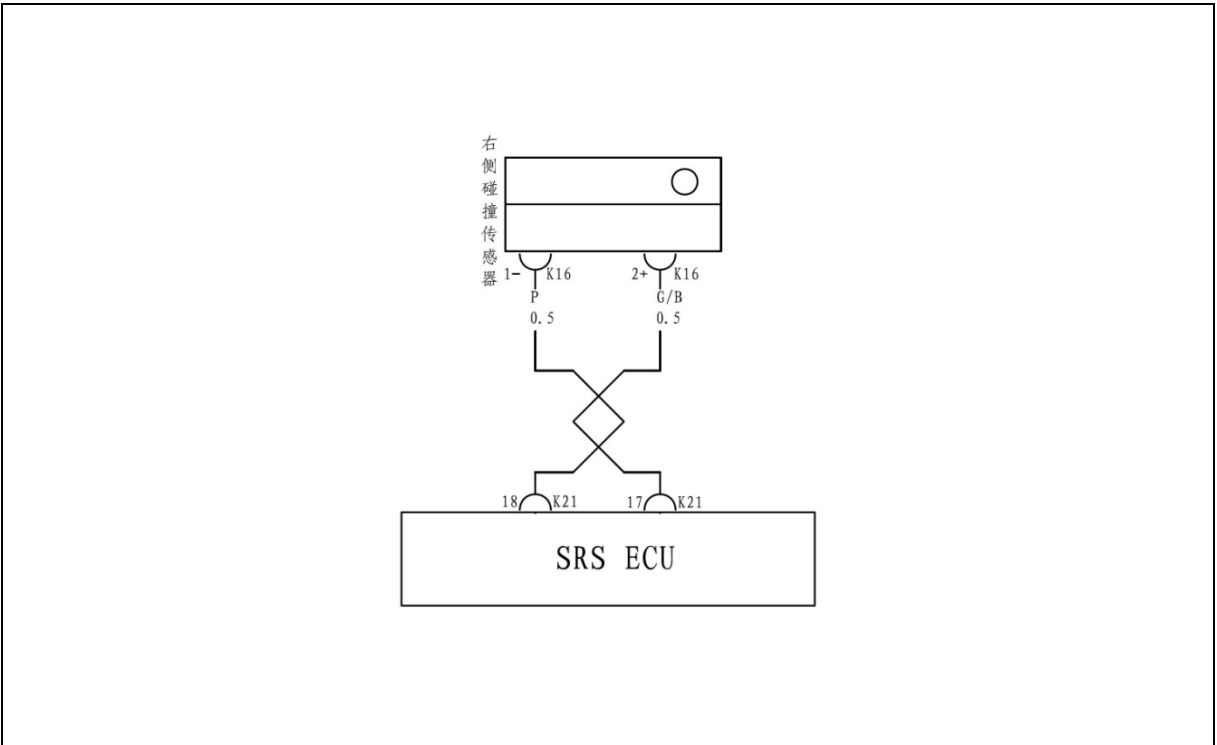
电路图：

DTC	B166F-00	右侧碰传感器未连接
-----	----------	-----------

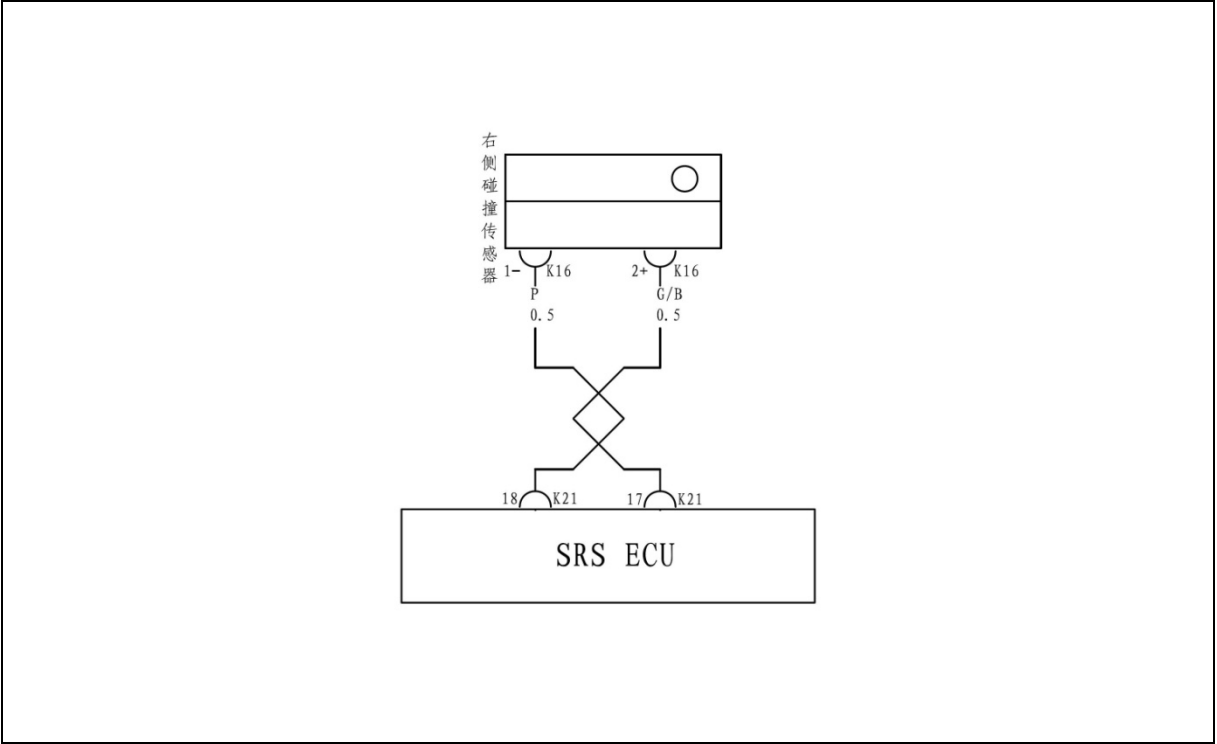
电路图：

DTC	B1670-00	右侧碰传感器对地短路
-----	----------	------------

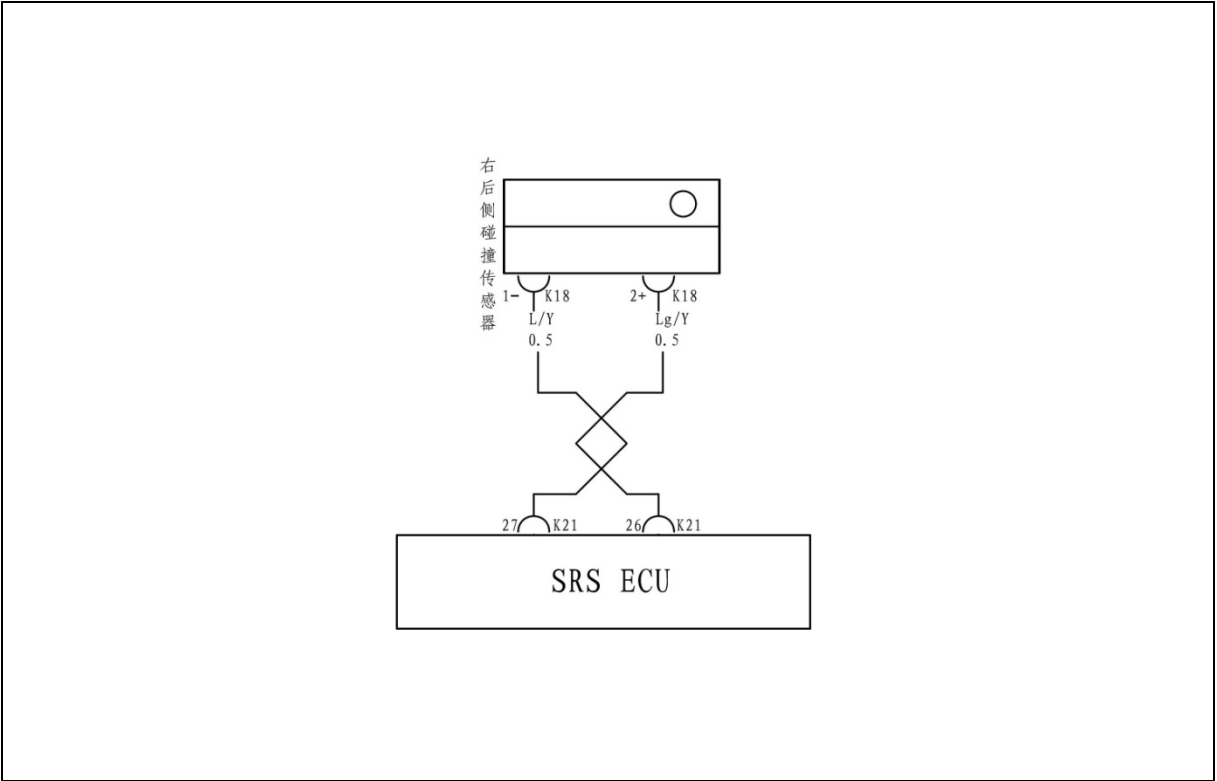
电路图：

DTC	B1673-00	右后侧碰传感器未连接
-----	----------	------------

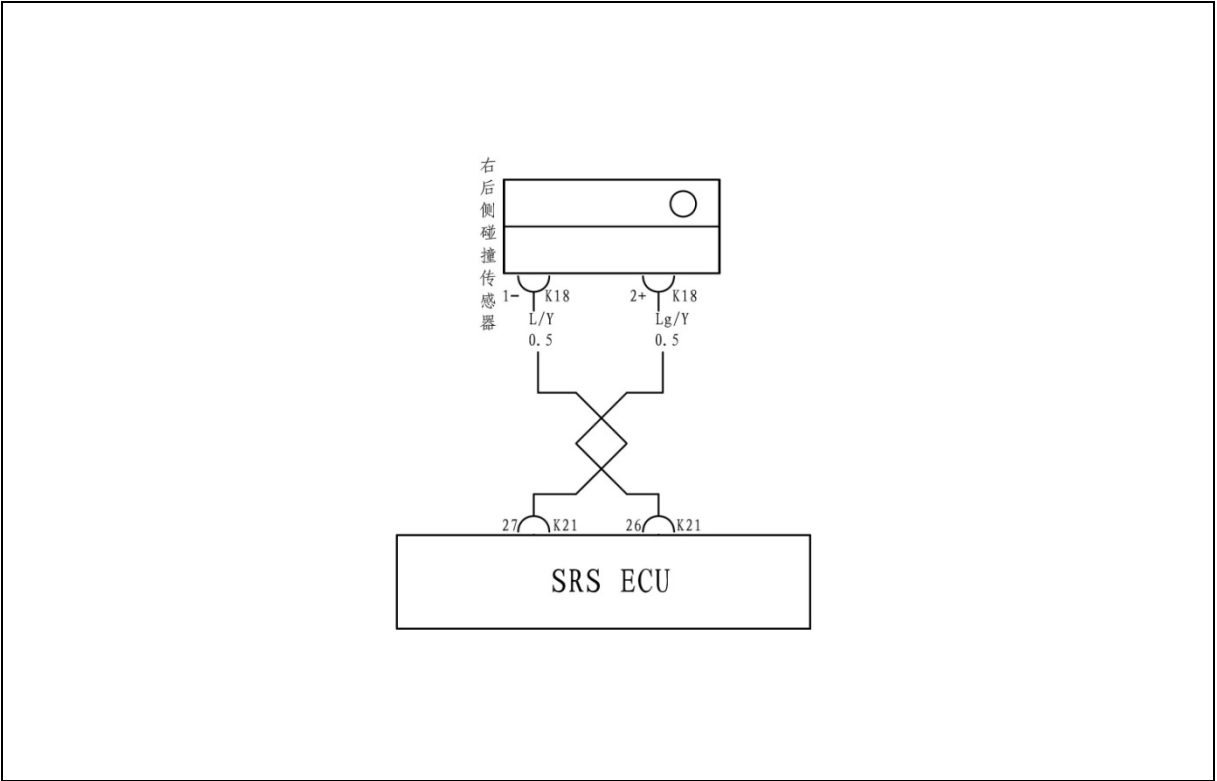
电路图：

DTC	B1674-00	右后侧碰传感器对地短路
-----	----------	-------------

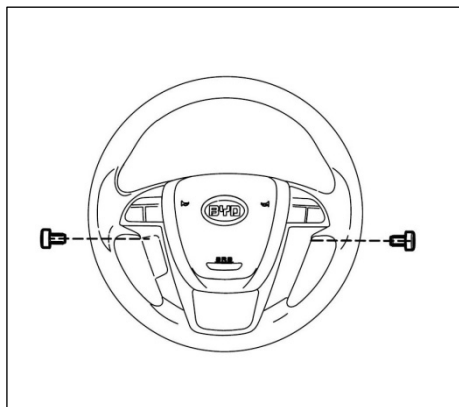
1. 断开蓄电池负极。
2. 拆卸驾驶员侧安全气囊
 - （a）移除转向盘下左右两个装饰盖。
 - （b）用内六花扳手拧松两个固定螺钉，螺钉不取出，图示螺钉位置。

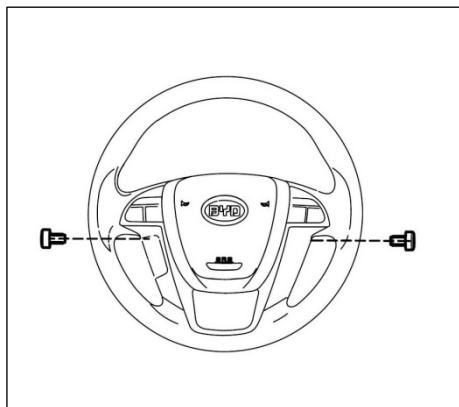
1. 安装驾驶员侧安全气囊
 - （a）接好安全气囊连接器及电喇叭连接器。
 - （b）将安全气囊置于安装位置，用内六花扳手拧紧两个固定螺钉。

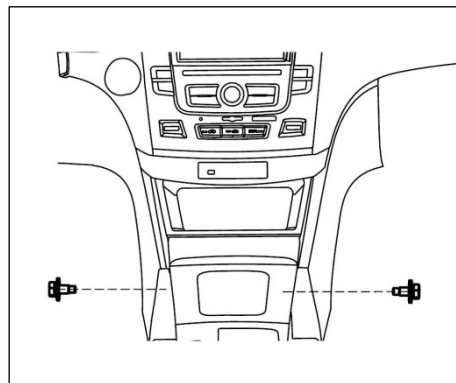
1. 断开蓄电池负极。
2. 拆卸仪表台中右下护板。
3. 拆卸仪表台中左下护板。
4. 拆卸 ECU 支架与管梁连接的两个固定螺母。

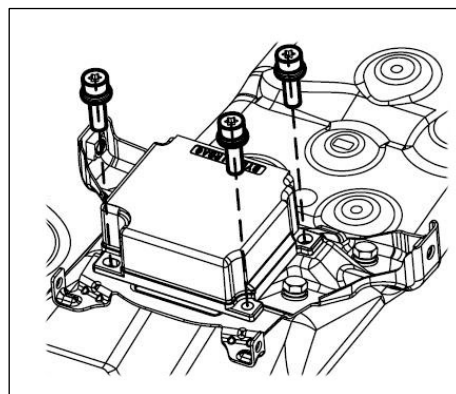
5. 拆卸空调中出风口。
6. 拆卸乘客侧安全带未系告警预留盖板。
7. 拆卸换挡手柄盖板。
8. 拆卸中控置物盒。
9. 拆卸多媒体主机。
10. 拆卸 SRS ECU。
 - （a）断开连接器。
 - （b）用内六花扳手拆卸三个固定螺栓。

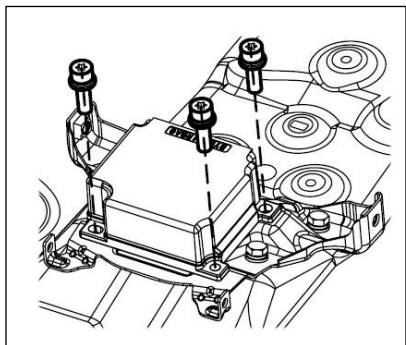
- (a) 将 SRS ECU 置于安装位置。
- (b) 安装三个固定螺栓。

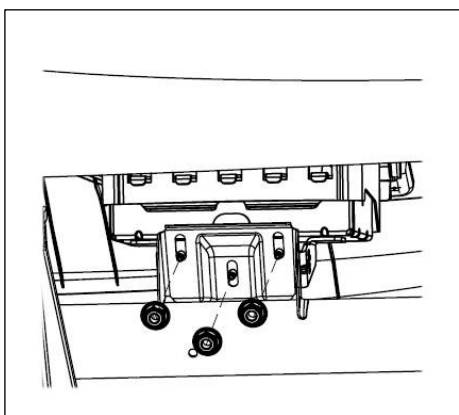
- 1. 断开蓄电池负极。
- 2. 拆卸乘客侧置物盒。
- 3. 拆卸乘客侧安全气囊。
- (a) 断开连接器。
- (b) 拆卸三个固定螺母。

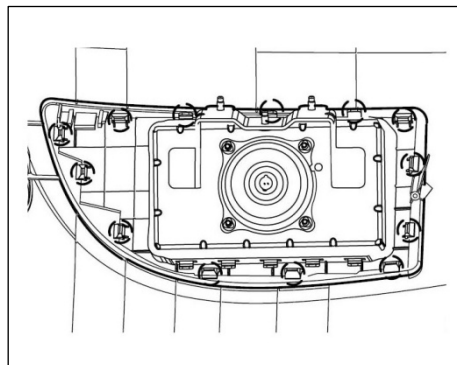
- (c) 从仪表板本体内侧敲开乘客侧安全气囊卡口，从外侧取下乘客侧安全气囊。

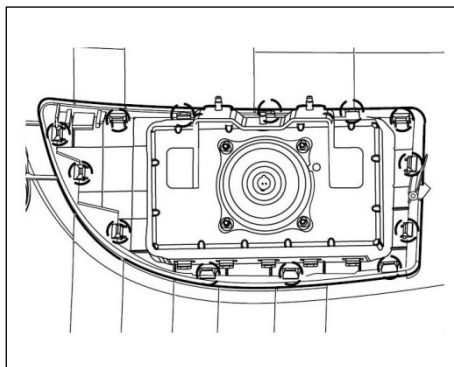
- (a) 将安全气囊从仪表板本体外侧推入安装位置，并按图示卡口位置按下至安装到位。

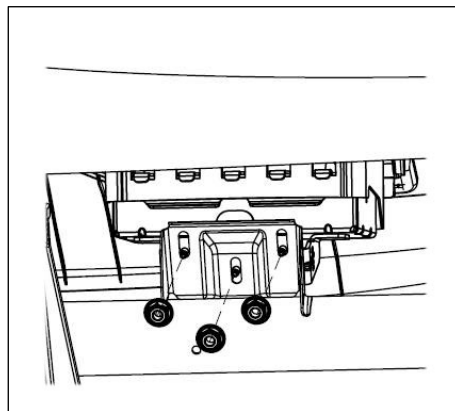
- (b) 安装三个固定螺母。
