多媒体系统

系统概述

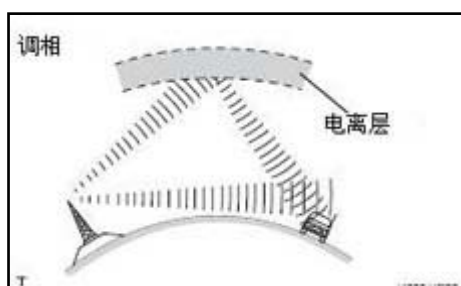
(1) 调相

AM 播音很容易收到电磁或其他干涉，因此产生调相。调相一般发生在晚上，车辆收到同一个发射源的两个信号，一个是经过电离层反射回来的，一个是从发射源直接接收到的。

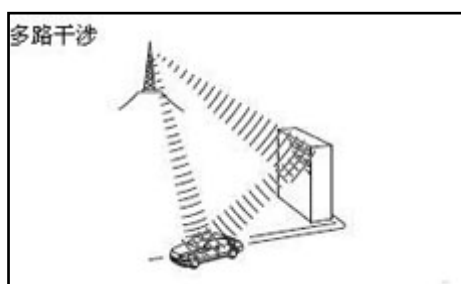
(2) 多路干涉

多路干涉是由于车辆收到同一个发射源的两个信号，一个是从发射源直接接收到的，一个是被建筑物，高山或其他障碍物反射回来的。

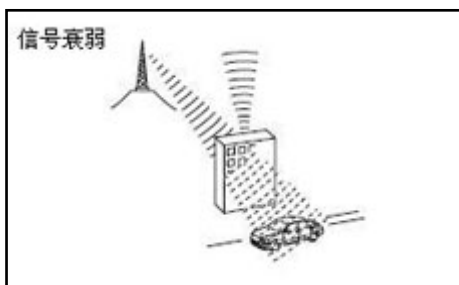
（3）信号衰减

信号衰减是由于在发射源与接收收音机之间有巨大障碍物（建筑物，高山等）将部分信号反射偏离，导致信号波能减少，高频信号更容易被阻挡，低频信号通过性较好。

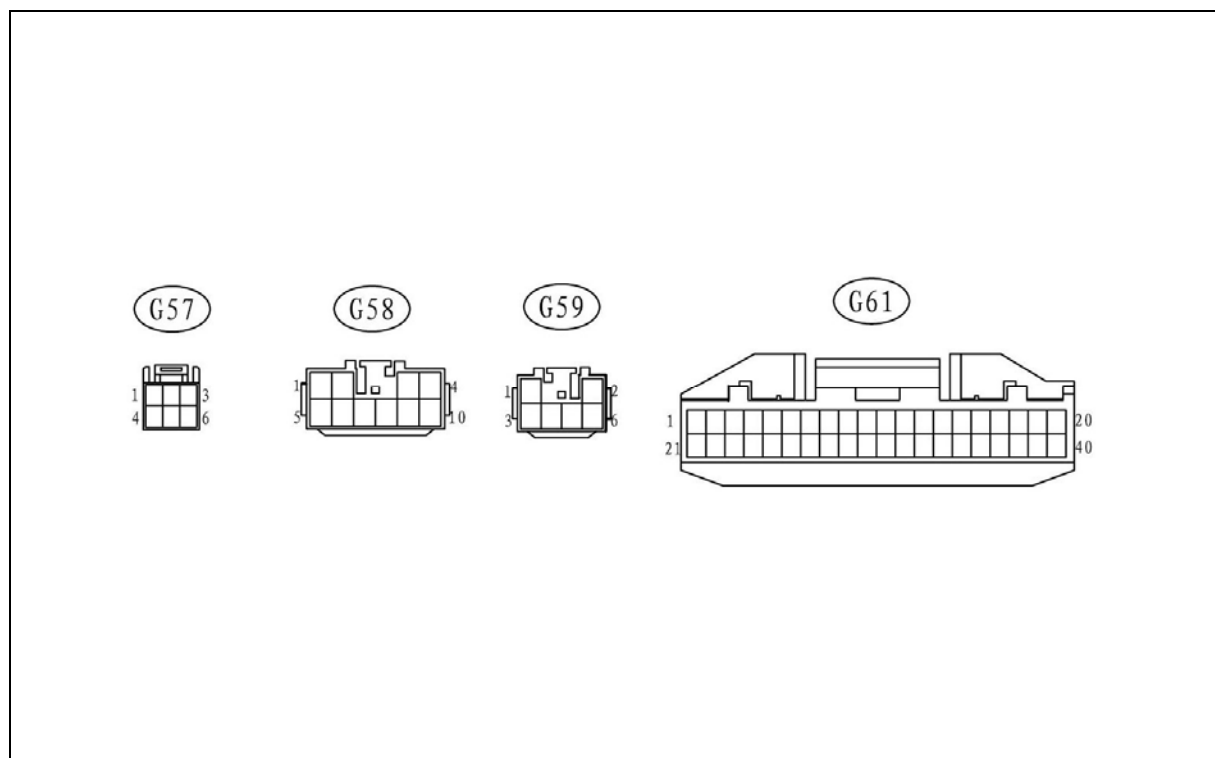
1.多媒体主机端子

(a) 从多媒体主机 G57 连接器后端引线。

(b) 测量连接器各端子间电阻或电压。

端子号	线色	端子描述	测试条件	正常值
G57-1-车身地	R	MOST_TXDO_P	---	---
G57-2-车身地	W	MOST_TXDO_N	---	---
G57-3-车身地	B	MOST_GND	---	---
G57-4-车身地	W	MOST_RXDO_P	---	---
G57-5-车身地	R	MOST_RXDO_N	---	---
G57-6-车身地	B	MOST_GND	---	---

(c) 从多媒体主机 G58 连接器后端引线。

端子号	线色	端子描述	测试条件	正常值
G58-3-车身地	Y/R	ACC 信号输入	ACC 档电	11~14V
G58-4-车身地	W/G	整车常电输入	始终	11~14V
G58-5-车身地	R	液晶显示屏电源	---	---
G58-6-车身地	G	天线放大器电源	---	---
G58-7-车身地	B	整车电池地	始终	小于 1 Ω
G58-8-车身地	B	预配电	---	---
G58-9-车身地	R	LED 背光电源负极	---	---
G58-10-车身地	R/B	LED 背光电源正极	---	---
G58-17-车身地	P	CAN_H	---	---
G58-18-车身地	V	CAN_L	---	---

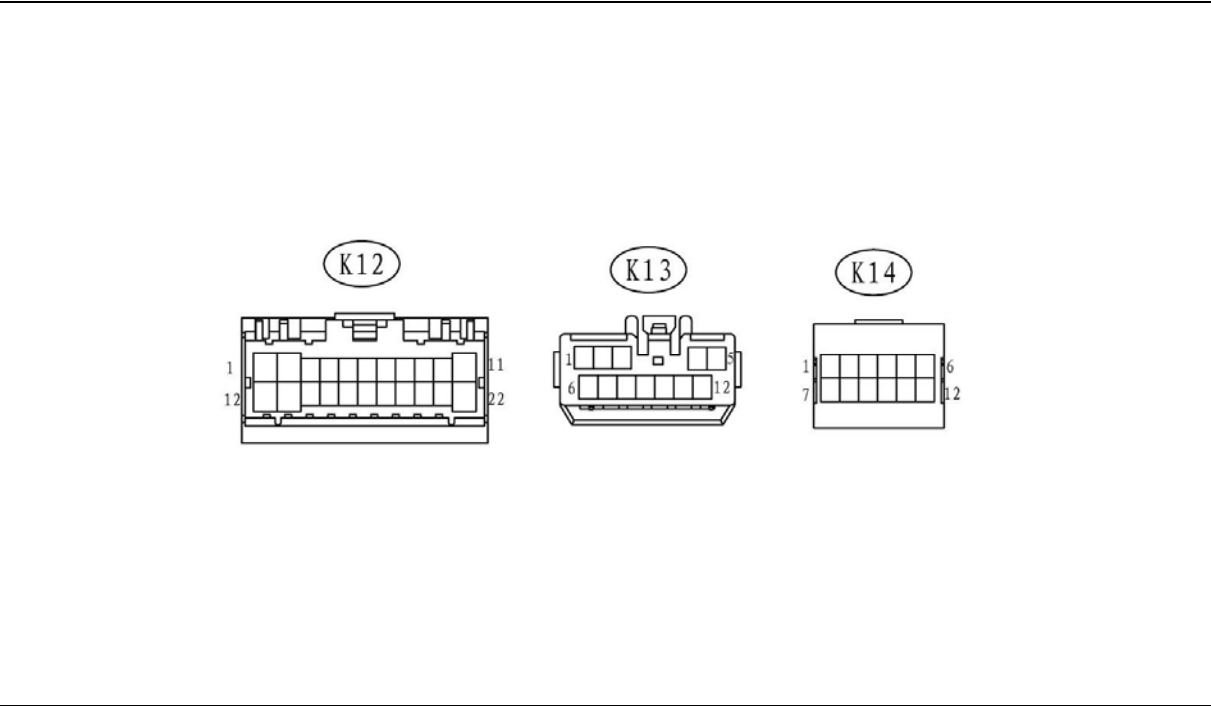
2.外置功放端子

- (a) 从外置功放 K13 连接器后端引线。
- (b) 检查线束端连接器各端子间电压或电阻。

端子号	线色	端子描述	测试条件	正常值
K13-1-车身地	Y	蓄电池正极	始终	11~14V
K13-2-车身地	Y	蓄电池正极	始终	11~14V
K13-3-车身地	W/R	连接 BCM	——	——
K13-4-车身地	Y/R	ACC	ACC 电	11~14V
K13-5-车身地	B	蓄电池负极	始终	小于 1 Ω
K13-6-车身地	Y	蓄电池正极	始终	11~14V
K13-7-车身地	Y	蓄电池正极	始终	11~14V
K13-8-车身地	Y	蓄电池正极	始终	11~14V
K13-9-车身地	B	蓄电池负极	始终	小于 1 Ω
K13-10-车身地	B	蓄电池负极	始终	小于 1 Ω
K13-11-车身地	B	蓄电池负极	始终	小于 1 Ω
K13-12-车身地	B	蓄电池负极	始终	小于 1 Ω

- (c) 从外置功放 K12 连接器后端引线。
- (d) 检查线束端连接器各端子间电压或电阻。

端子号	线色	端子描述	测试条件	正常值
K12-1 车身地	L	右后中音扬声器+ (高配)	——	——
K12-2-车身地	W	右后中音扬声器-	——	——

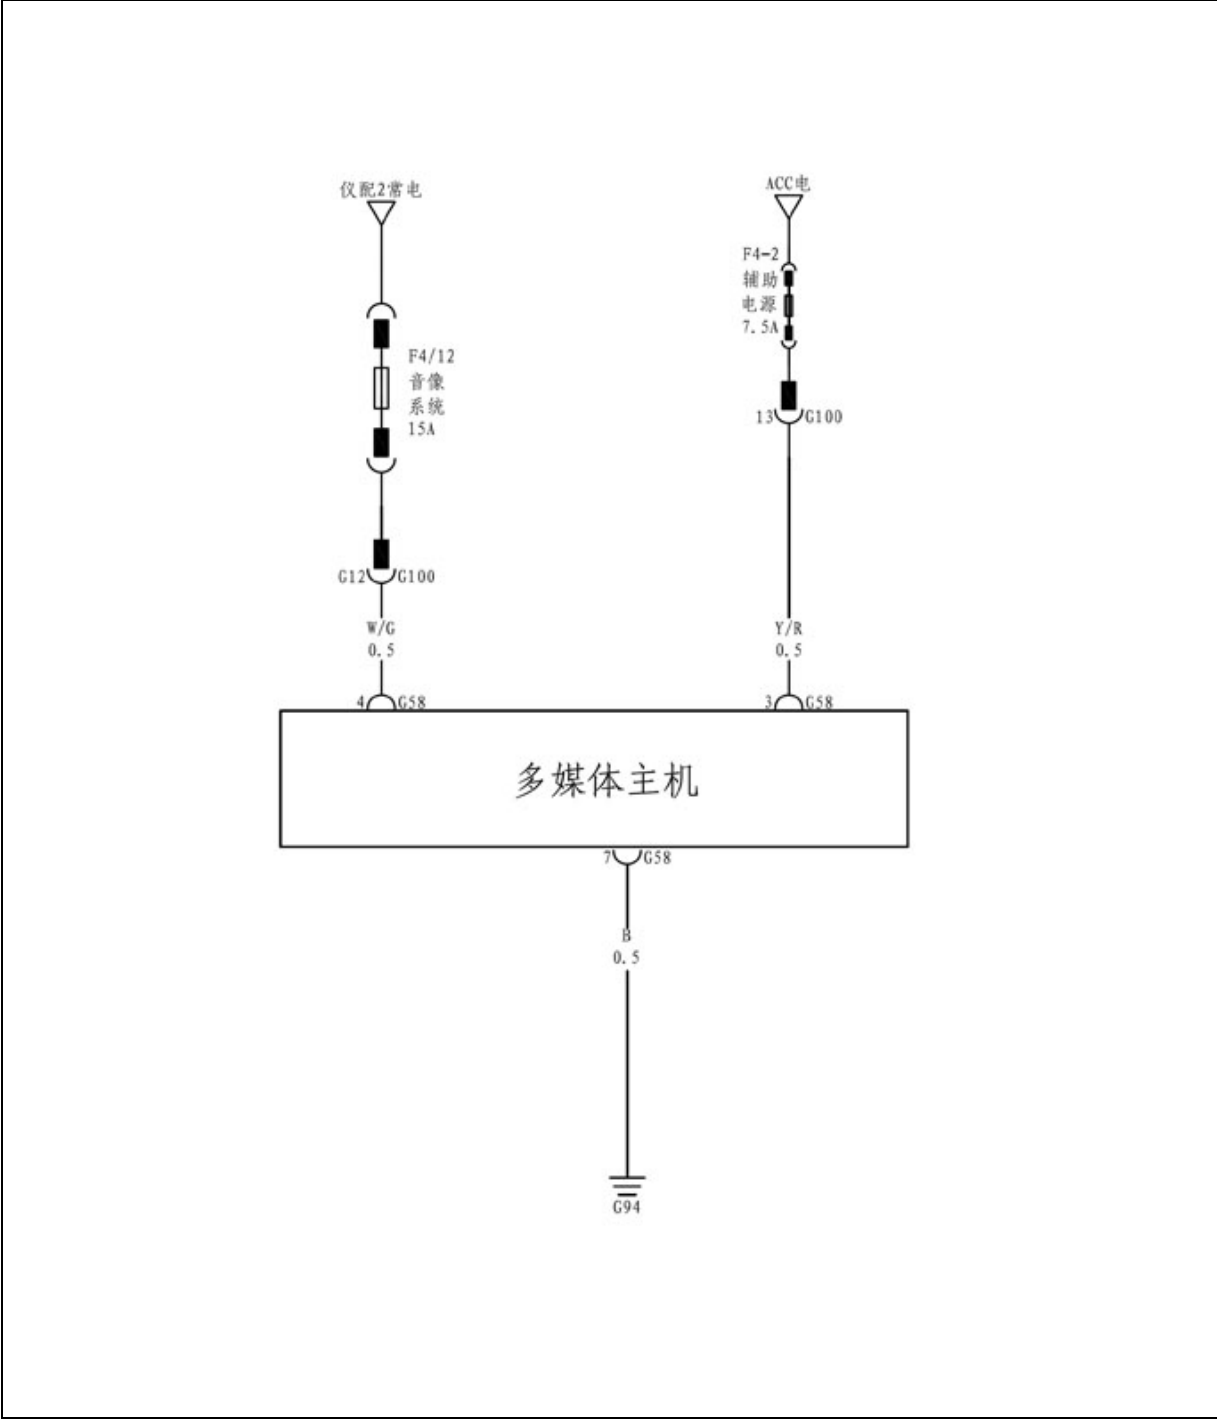
多媒体主机电源电路

(a) 用万用表检查音像系统 F4/2、F4/12 保险是否导通。
OK：保险导通。

- (a) 从 G100 连接器后端引线。
(b) 检查端子电压。

端子	条件	正常值
G100-G12-车身地	始终	11~14V
G100-13-车身地	ACC 档	11~14V

- (a) 断开 G100 连接器。
(b) 断开多媒体主机 G58 连接器。
(c) 检查线束端连接器各端子间电阻。

端子	线色	正常值
G100-G12-G58-4	W/G	小于 1 Ω
G100-13-G58-3	Y/R	小于 1 Ω
G58-7-车身地	B	小于 1 Ω

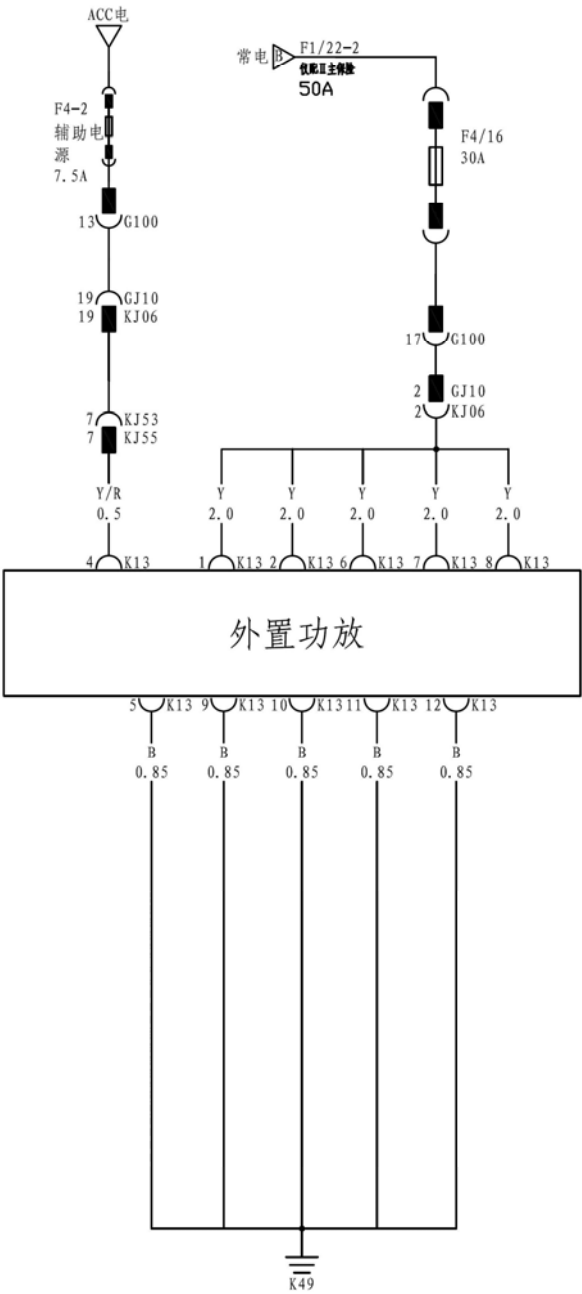
外置功放电源电路

(a) 用万用表检测音像系统 F4/2、F4/16。

(a) 从 G100 连接器后端引线。

端子	条件	正常值
G100-17-车身地	始终	11~14V
G100-13-车身地	ACC 电	11~14V

(a) 断开 G100 连接器。

端子	线色	正常值
G100-17-K13-1	Y	小于 1 Ω
G100-17-K13-2	Y	小于 1 Ω
G100-17-K13-6	Y	小于 1 Ω
G100-17-K13-7	Y	小于 1 Ω
G100-17-K13-8	Y	小于 1 Ω
G100-13-K13-4	Y/R	小于 1 Ω
K13-5-车身地	B	小于 1 Ω
K13-9-车身地	B	小于 1 Ω
K13-10-车身地	B	小于 1 Ω
K13-11-车身地	B	小于 1 Ω
K13-12-车身地	B	小于 1 Ω

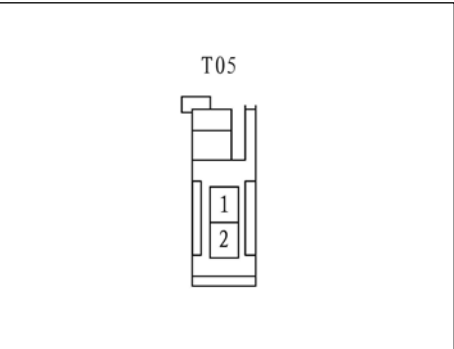
提示：所有扬声器检查方法一样（连接器可能不同），仅以左前门为例。

- （a）拔下左前门扬声器 T05 连接器。
- （b）测量扬声器两端子间电阻。

端子	正常值
1 -2	约 4 Ω

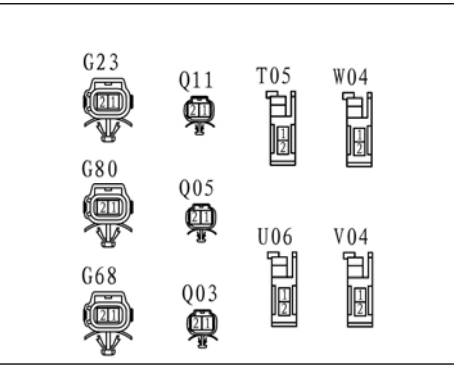
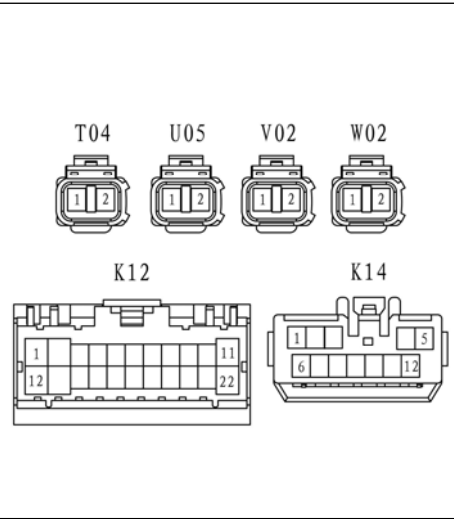
- （a）拔下扬声器 G23、G80、G68、Q11、Q05、Q03、T05、W04、U06、V04、（T04、U05、V02、W02）连接器，拔下外置功放 K12、K14 连接器（括号内为高配车型）。
- （b）测量线束端连接器各端子间电阻。

端子	正常值
G23-1-K12-15	小于 1 Ω
G23-2-K15-14	小于 1 Ω
G80-1-K12-17	小于 1 Ω
G80-2-K12-16	小于 1 Ω
G68-1-K12-10	小于 1 Ω
G68-2-K12-9	小于 1 Ω
Q11-1-K12-19	小于 1 Ω
Q11-2-K12-18	小于 1 Ω
Q05-1-K14-1	小于 1 Ω
Q05-2-K14-3	小于 1 Ω
Q05-3-K14-2	小于 1 Ω
Q05-4-K14-4	小于 1 Ω
Q03-1-K12-13	小于 1 Ω
Q03-2-K12-12	小于 1 Ω
T05-1-K14-10	小于 1 Ω
T05-2-K14-9	小于 1 Ω
W04-1-K14-5	小于 1 Ω
W04-2-K14-6	小于 1 Ω
U06-1-K14-12	小于 1 Ω
U06-2-K14-11	小于 1 Ω
V04-1-K14-8	小于 1 Ω

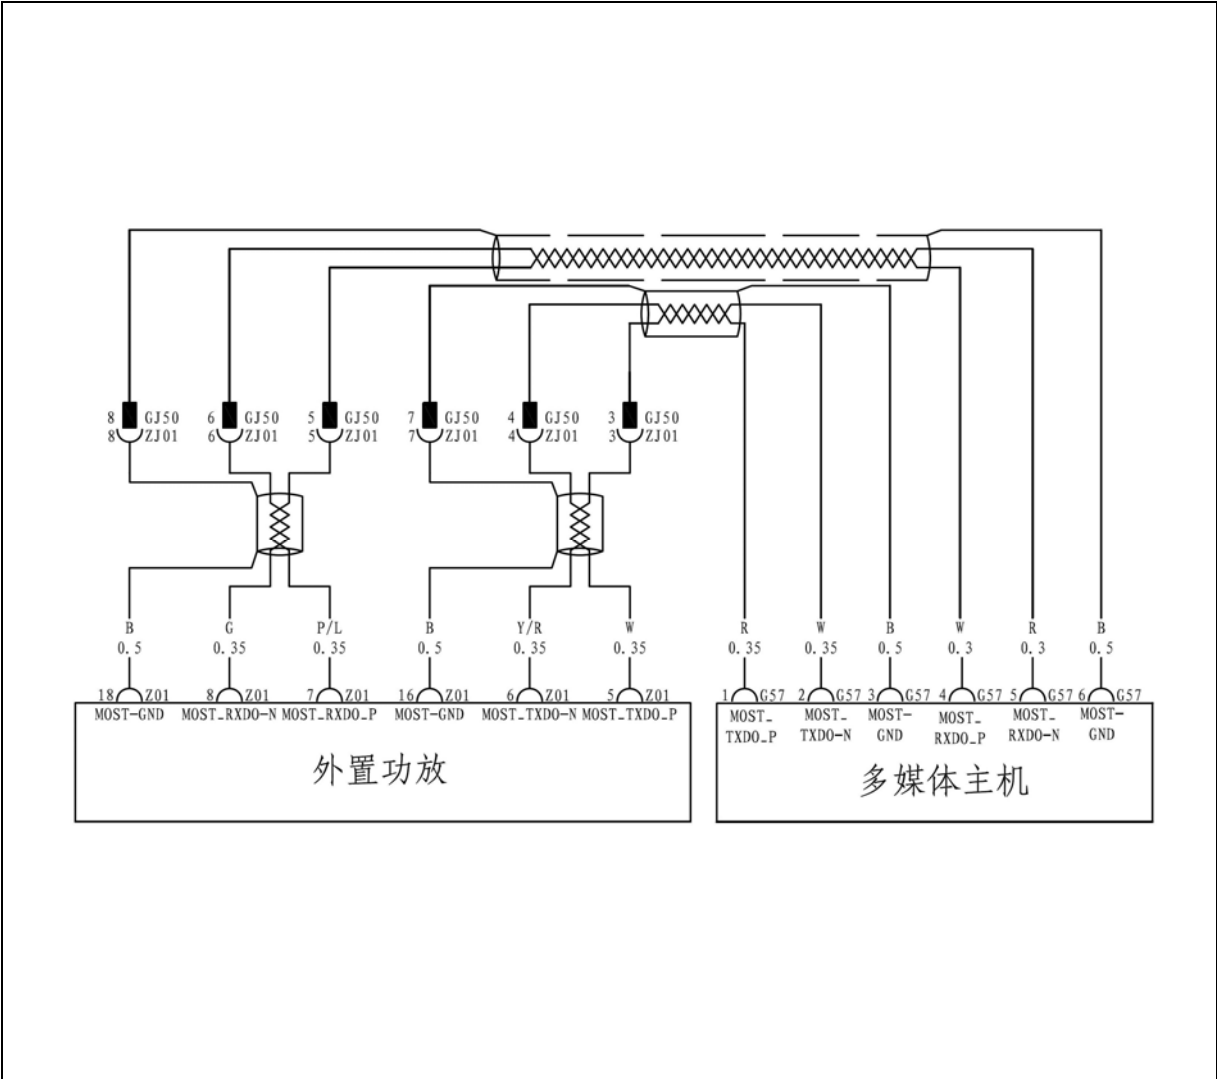
外置功放至多媒体主机电路

(a) 从多媒体主机 G57 连接器后端引线，测量线束端连接器各端子间电阻。

端子	正常值
G57-26-车身地	小于 1 Ω

- (a) 拔下多媒体主机 G57 连接器。
- (b) 拔下外置功放 Z01 连接器。
- (c) 测量线束端连接器各端子间电阻。

端子	正常值
G57-1-Z01-5	小于 1 Ω
G57-2- Z01-6	小于 1 Ω
G57-3- Z01-16	小于 1 Ω
G57-4- Z01-7	小于 1 Ω
G57-5- Z01-8	小于 1 Ω
G57-6- Z01-18	小于 1 Ω

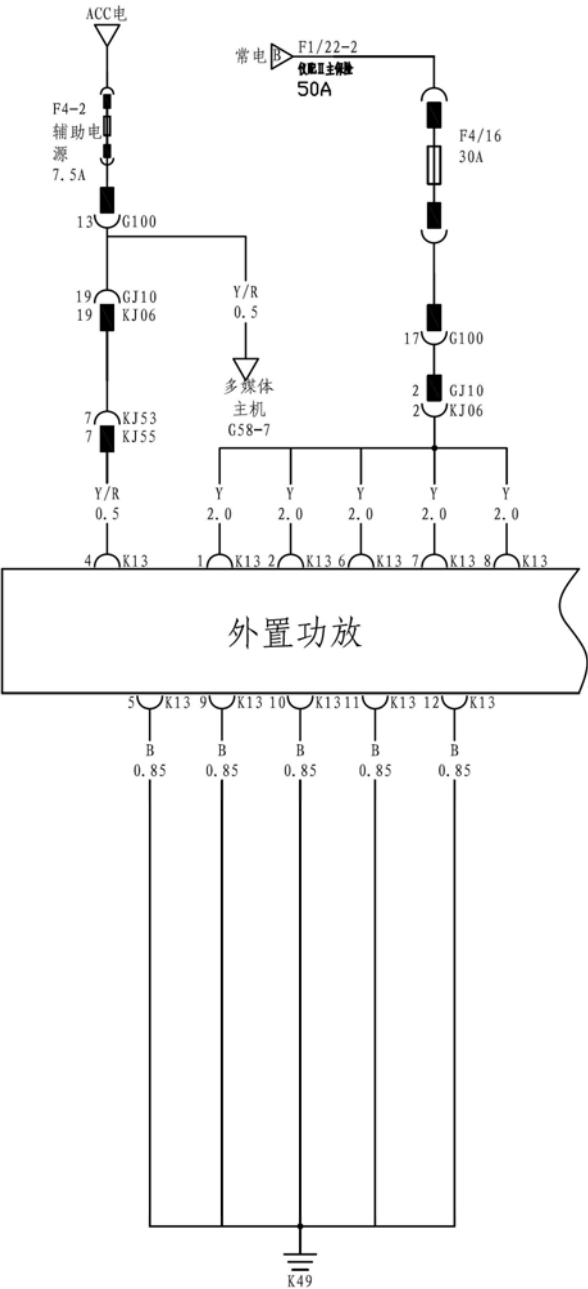
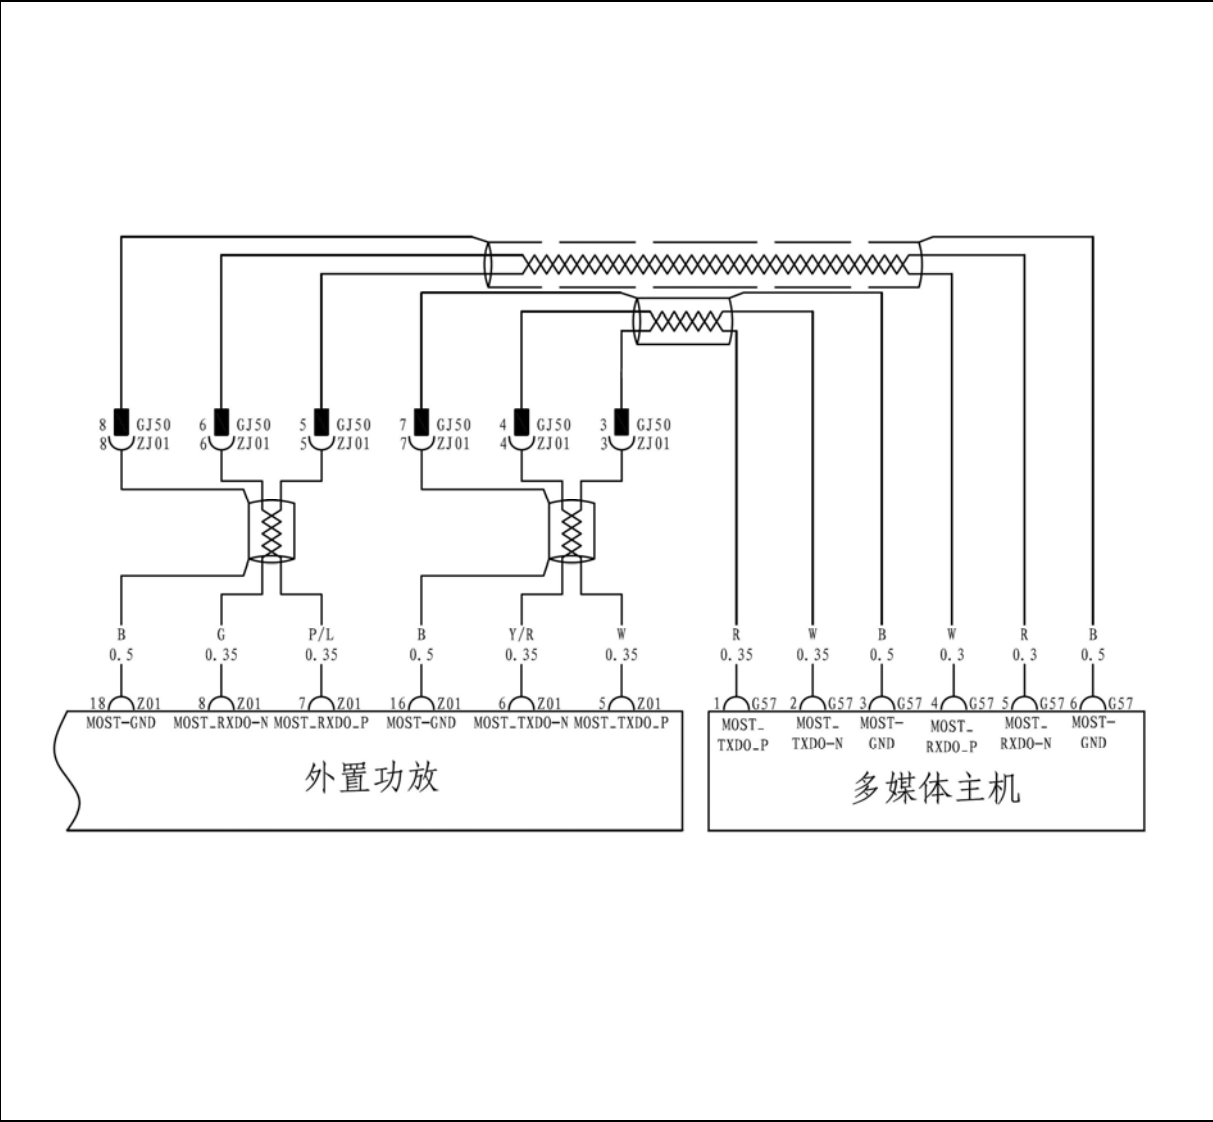
检测不到功放

- (a) 从外置功放 K13 连接器后端引线。
- (b) 检查各端子电压。

端子	正常值
K13-1-车身地	11~14V
K13-2-车身地	11~14V
K13-6-车身地	11~14V
K13-7-车身地	11~14V
K13-8-车身地	11~14V
K13-4-车身地	11~14V (ACC 档)

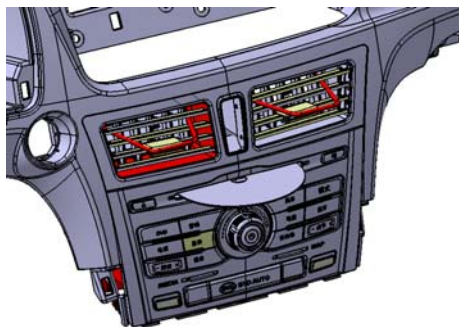
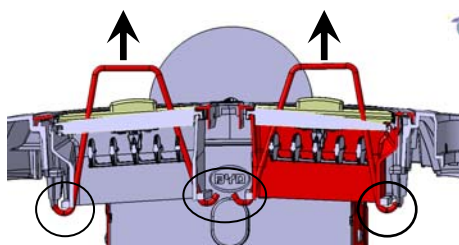
1. 拆卸中盖板

(a) 拆卸中盖板使用简易的特殊工具，从正前方插入。

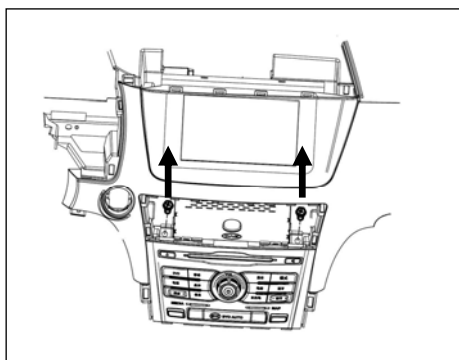
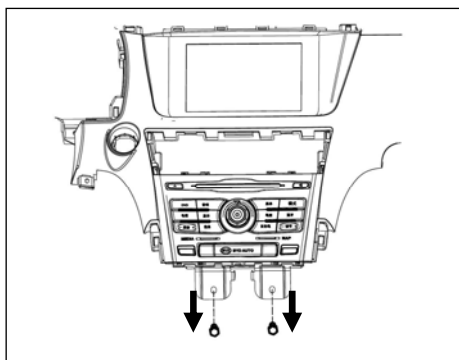
(b) 工具勾住后部出风口边沿后（如左图），用力拉出中盖板，避免刮伤仪表台及损坏中盖板。

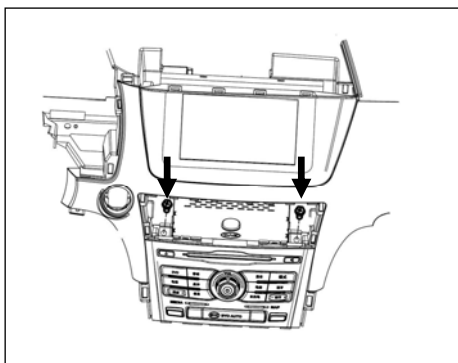
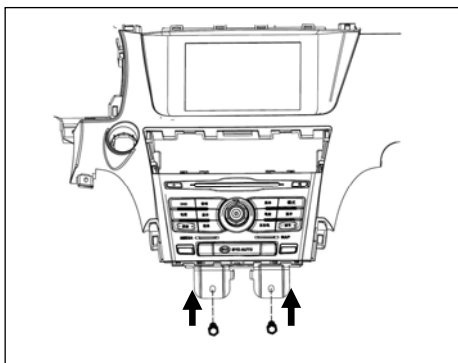
3. 拆卸多媒体主机

(a) 拆卸上面 2 个螺钉。

(b) 拆卸下面 2 个螺栓。

(c) 断开多媒体主机后侧接插件。

(d) 取下多媒体主机。

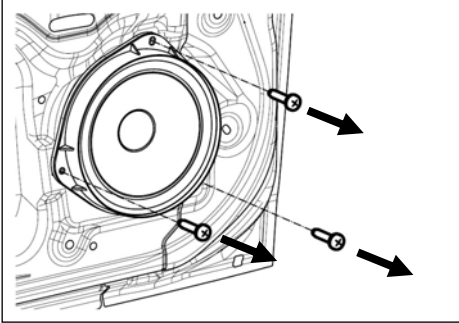
1. 拆卸左前门内护板
2. 拆卸左前门扬声器
 - (a) 拆卸 3 个固定螺钉。
 - (b) 断开接插件，取下扬声器。

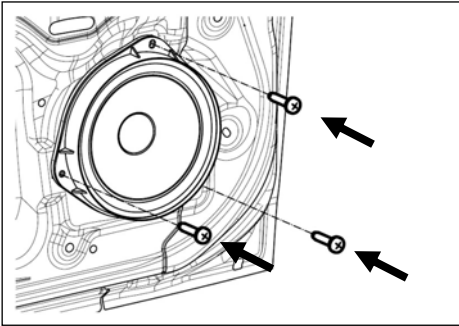
1. 安装左前门扬声器
 - (a) 将左前门扬声器对准安装孔。
 - (b) 安装 3 个固定螺钉。

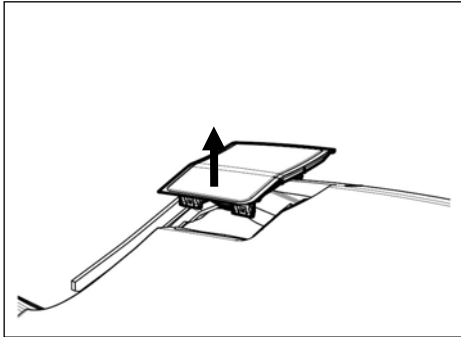
- (a) 用一字起撬起扬声器后侧。
- (b) 断开接插件。
- (c) 取下扬声器。

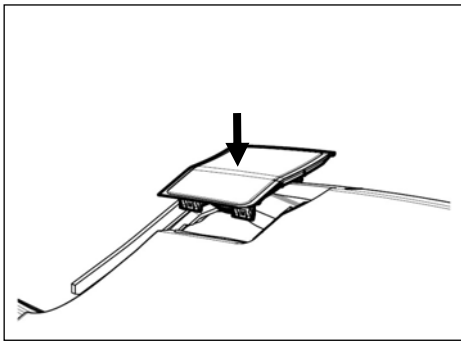
- (a) 接上接插件。
- (b) 将左前高音扬声器卡入仪表板。

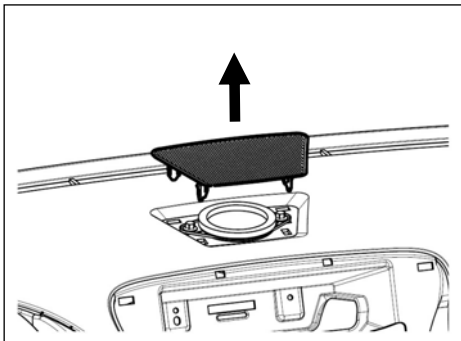
- (a) 用一字起撬起中置扬声器罩。

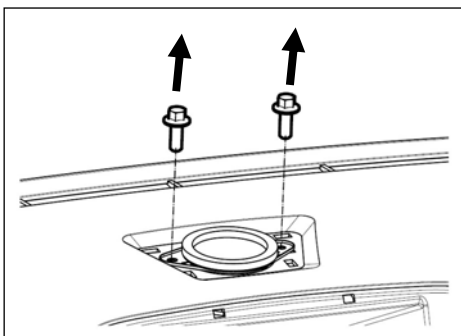
- (a) 用十字起拆卸 2 个螺钉。
- (b) 断开接插件，并取下中音扬声器。

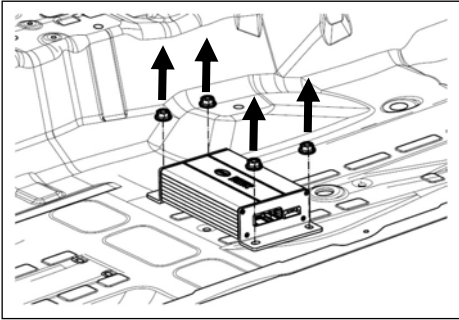
1. 掀开行李箱地毯
2. 拆卸外置功放
 - (a) 用 10#套筒拆卸 4 个螺母。
 - (b) 断开接插件。
 - (c) 取下外置功放。

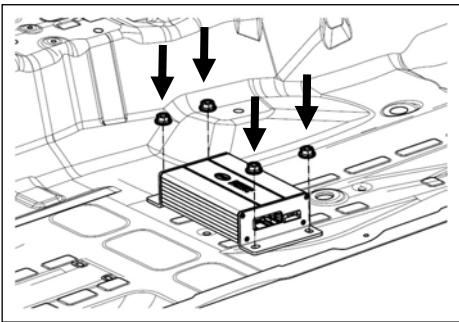
1. 安装外置功放
 - (a) 将外置功放对准安装孔。
 - (b) 装上 4 个螺母。
 - (c) 接上接插件。
2. 铺好地毯

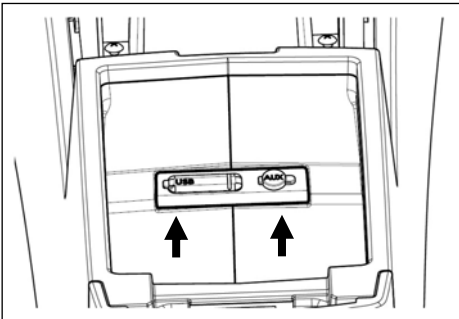
- (a) 用一字起撬起 USB&AUX 接口后部。
- (b) 断开接插件。
- (c) 取下 USB&AUX 接口。

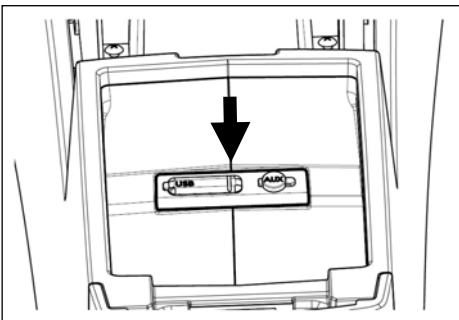
- (a) 接上接插件。
- (b) 将 USB&AUX 接口卡入副仪表板。

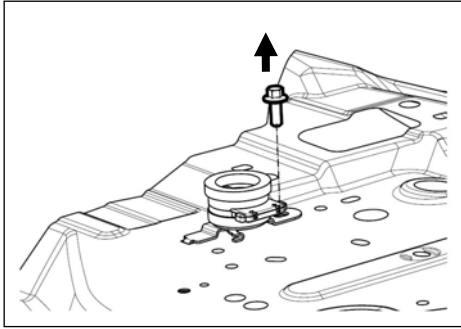
1. 拆卸搁物架
2. 拆卸右后高音扬声器
 - (a) 用 8#套筒拆卸 1 个螺栓。
 - (b) 断开接插件。
 - (c) 取下右后高音扬声器。

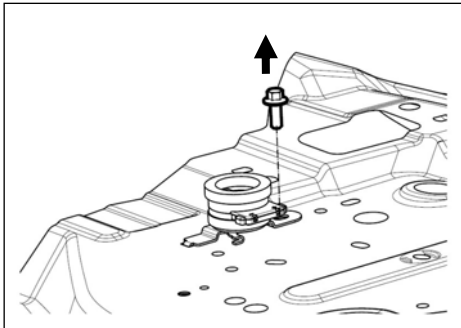
1. 安装右后高音扬声器
 - (a) 将右后高音扬声器对准安装孔。
 - (b) 装上 1 个螺栓。
 - (c) 接上接插件。
2. 安装搁物架

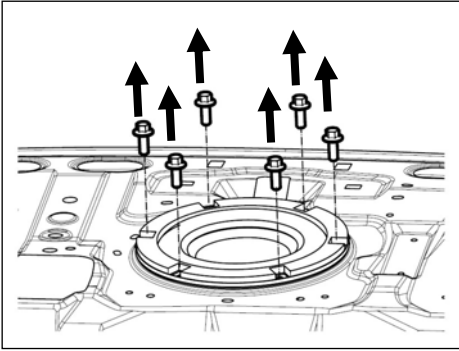
1. 拆卸搁物架
2. 拆卸重低音扬声器
 - (a) 用 8#套筒拆卸 6 个螺栓。
 - (b) 断开接插件。
 - (c) 取下重地音扬声器。

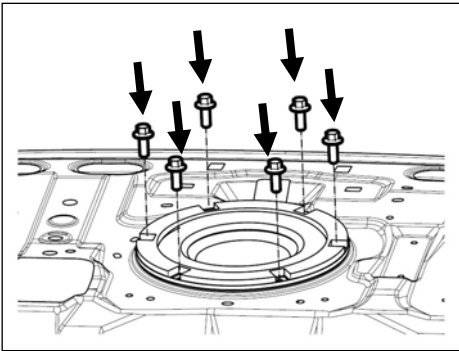
1. 安装重低音扬声器
 - (a) 将重低音扬声器对准安装孔。
 - (b) 装上 6 个螺栓。
 - (c) 接上接插件。

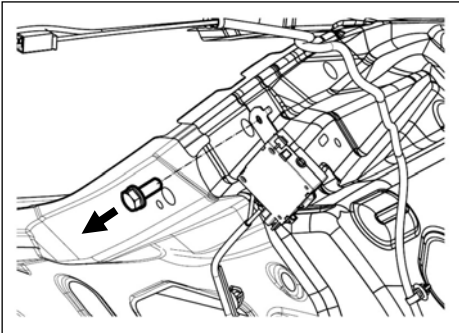
1. 拆卸左 C 柱护板
2. 拆卸天线放大器
 - (a) 用 10#套筒拆卸 1 个螺栓。
 - (b) 断开接插件。
 - (c) 取下天线放大器。

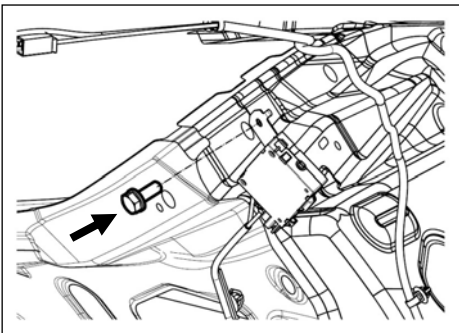
1. 安装天线放大器
 - (a) 将天线放大器对准安装孔。
 - (b) 装上 1 个固定螺母。
 - (c) 接上接插件。

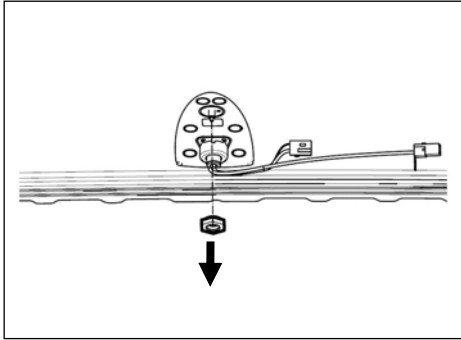
1. 拆卸顶棚
2. 拆卸外置天线
 - (a) 用 22#套筒拆卸 1 个螺母。
 - (b) 断开外置天线的接插件。
 - (c) 从外侧取出天线。

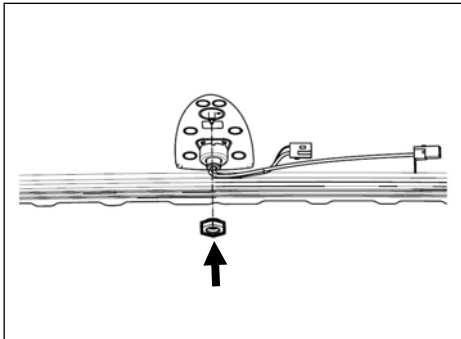
1. 安装外置天线
 - (a) 将外置天线插入安装孔。
 - (b) 装上 1 个固定螺母。
 - (c) 接上接插件。
