Physiklabor für Anfänger*innen 2
Ferienpraktikum im Wintersemester 2019

**Versuch Projektpraktikum:
Vermessung der Strahlungscharakteristik einer
Dipolantenne**

(durchgeführt am 8. April bis 12. April 2019 bei Assistent: Dennis Sperlich)

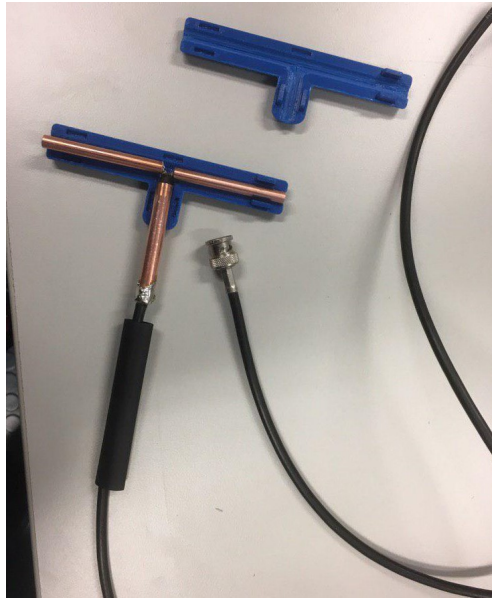
Abbildung 1: Aufbau der ersten gebauten Antenne mit Antennengehäuse und Innenleben.

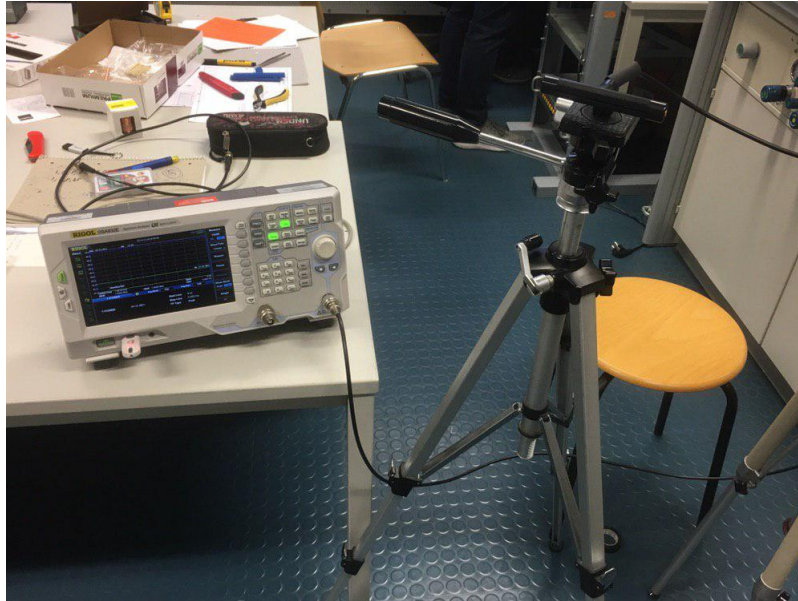
Abbildung 2: Gebaute Antenne auf dem Stativ und an den Frequenzgenerator angeschlossen.

Außerdem haben die Gehäuse eine Befestigung mit Stativ-Gewinde, sodass sie an Standardmäßigen Fotokamera-Stativen befestigt werden können. **Das sollte eher ein eigener Abschnitt werden, in etwa beide vergleichen**

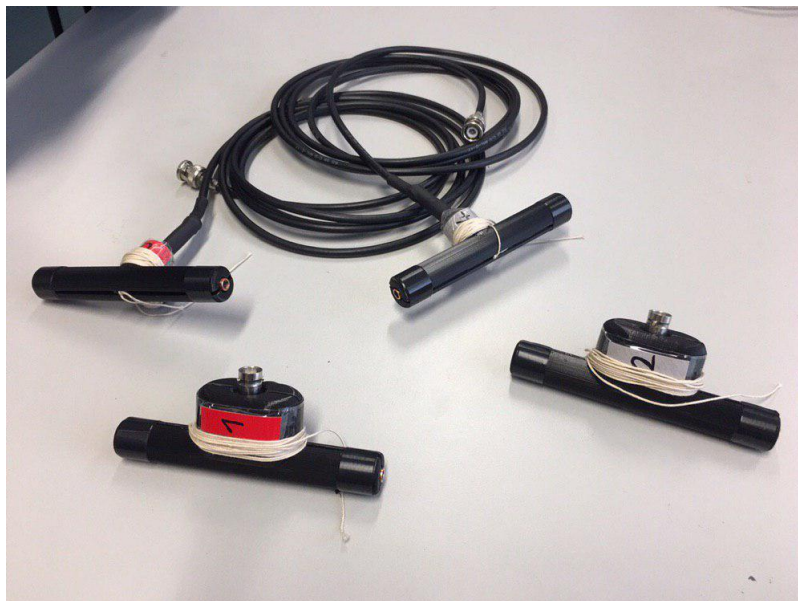
Abbildung 3: Beide Antennen Generationen nebeneinander. Hinten die erste Generation vorne die 2.Generation

Für die Ausgewerteten Messungen haben wir nun ausschließlich die neuen Antennen verwendet. Diese haben im Gegensatz zu dem alten Modell keinen Balun (bestehend aus einer Kupferröhre

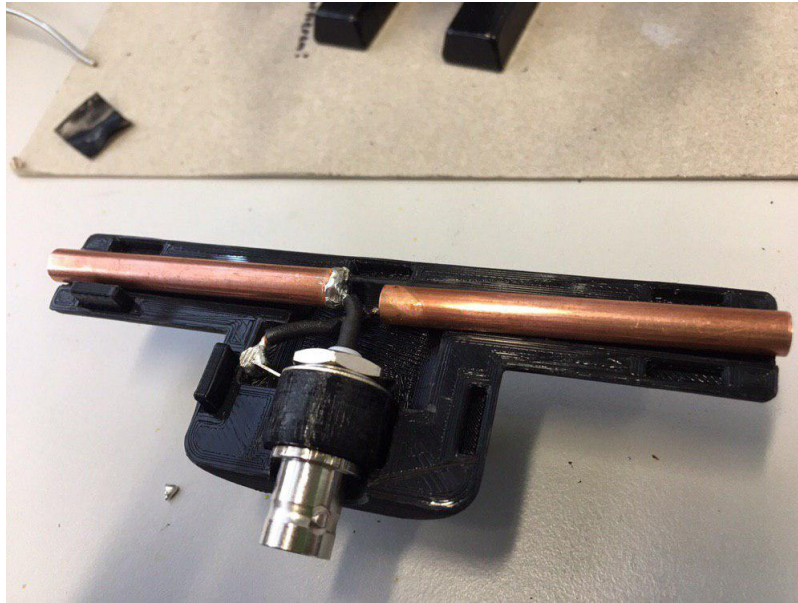
Abbildung 4: Innerer Aufbau der 2. Antennengeneration. Im Bild die genormte Antenne mit kleinem Kondensator an der Seite.

Am Mittwoch war das HackRF vollständig einsetzbar, es wurde nun mit einem anderen RaspberryPi betrieben. Dies nutzten wir um eine erste Polarisationsmessungen durchzuführen. Auch hier zeigte sich, dass Bewegung von Personen im Raum oder das öffnen eines Fensters die Messwerte stark beeinflusste. Im laufe des Tages erhielten wir einen Richtkoppler, mit welchem die Güte der Antenne gemessen werden konnte. Hier stellte sich heraus die Antennen insgesamt eine sehr Ineffektive Charakteristik hatten und auf keinem Frequenzband relativ effizient sendeten. Da zusätzlich ein Kurzschluss bei einer der Antennen auftrat, wurden zwei neue mit einem Optimierten Design erstellt. Hierbei wurde kein drittes Kupferrohr als Balun senkrecht zum Dipol eingesetzt, sondern die beiden Arme der Antenne wurden direkt mit einer BNC Buchse verbunden.**Bild** Beim Test der neuen Antennen zeigt sich eine deutliche Verbesserung zur ersten Generation. Durch des Spectrum Analyzer mit Richtkoppler konnte recht genau gezeugt werden, dass unsere Antennen im erwarteten Bereich besonders gut senden können.**Bild** Da beide trotzdem leichte Unterschiede in der Frequenz auftraten, wurde eine mithilfe eines eingebauten Kondensators auf die andere getrimmt.**Bild**

Die Antennen bestehen also nur aus zwei Kupferrohren, die jeweils an die Leitung beziehungsweise den Schirm eines Gehäuseanschlusses für BNC Stecker gelötet wurden. Diese Konstruktion wird in einem 3D-gedruckten Gehäuse montiert, sodass die Röhrchen parallel zueinander und orthogonal zum Signalkabel sind. Der nun im Gehäuse eingebaute BNC-Kabel-Anschluss kann nun wie bei anderen kompatiblen Geräten (Oszilloskop, Spectrum Analyzer, etc.) angeschlossen werden. Dieses Design ist also nicht mehr an ein Kabel gebunden, was den Vorteil hat, dass die Länge variabel ist und ein schlechtes Kabel schnell und leicht ausgetauscht werden kann.
