# DPE Diagnostic de performance énergétique (logement)

N°ADEME : [2469E2170823Z](#)  
Etabli le : 18/06/2024  
Valable jusqu'au : 17/06/2034

Adresse : **40 Boulevard edouard herriot**  
**69800 ST PRIEST (France)**  
1er étage

Type de bien : Appartement  
Année de construction : 2017  
Surface habitable : **70,97 m²**

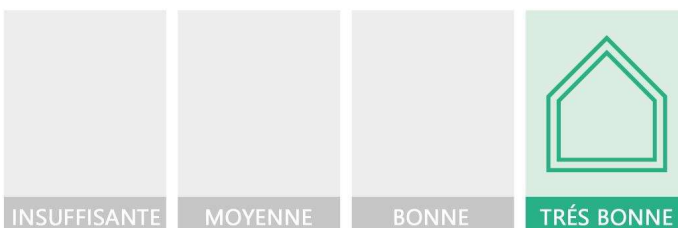
## Performance de l'isolation

<b>Murs</b>	Mur en béton banché d'épaisseur $\leq 20$ cm avec isolation intérieure et extérieure ( $R=4,21\text{m}^2.K/W$ ) donnant sur l'extérieur Mur en béton banché d'épaisseur $\leq 20$ cm avec isolation intérieure donnant sur des circulations sans ouverture directe sur l'extérieur Mur en béton banché d'épaisseur $\leq 20$ cm avec isolation intérieure et extérieure donnant sur un local chauffé	très bonne

<b>Plancher bas</b>	Dalle béton donnant sur l'extérieur avec isolation intrinsèque ou en sous-face (réalisée entre 2013 et 2021)	très bonne

<b>Toiture/plafond</b>	Dalle béton non isolée donnant sur un local chauffé	Sans objet

<b>Portes et fenêtres</b>	Fenêtres battantes pvc, double vitrage avec lame d'argon 18 mm à isolation renforcée et volets roulants pvc Portes-fenêtres battantes pvc, double vitrage avec lame d'argon 18 mm à isolation renforcée et volets roulants pvc Porte(s) autres opaque pleine isolée	très bonne
